# Etude et stabilisation du glissement de la Chenaula-Chandelar

Autor(en): **Norbert, Jean / Stucky**

Zeitschrift: **Ingénieurs et architectes suisses**

Band (Jahr): **116 (1990)**

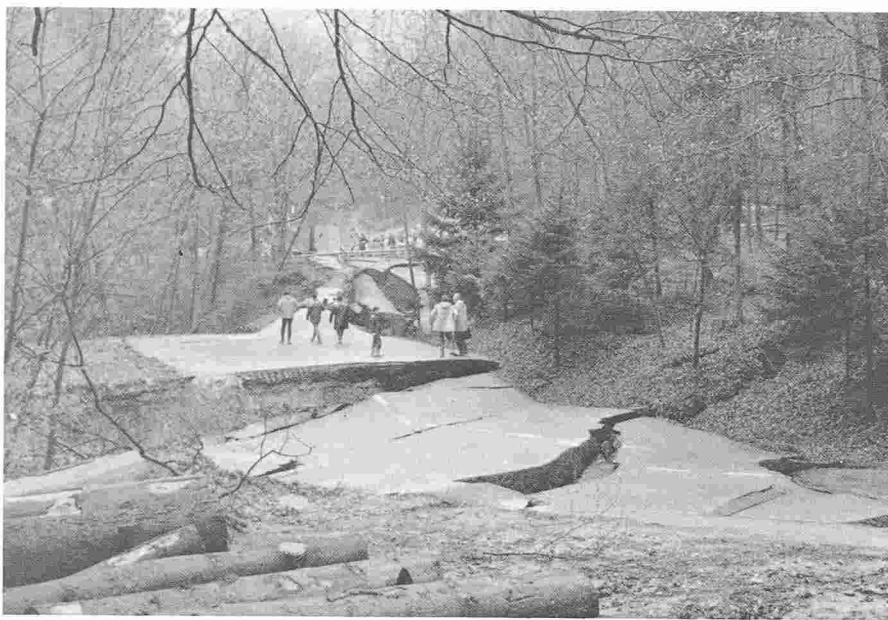
Le 20 avril 1983, après une période très pluvieuse, la route cantonale 773d, reliant le quartier de La Rosiaz au village de Belmont sur les hauts de Lausanne côté est, s'affaissait subitement sur une longueur d'environ 100 m. Une surface de forêt de l'ordre de 33 000 m<sup>2</sup> s'était mise à glisser, étranglant en sa partie inférieure le lit de la Chandelar, affluent de la Paudèze, et faisant apparaître sur sa limite supérieure, 80 m à l'amont de la route, une niche d'arrachement caractéristique. En quelques heures, la circulation sur la route devenait impossible et l'obstruction du lit de la Chandelar en crue créait une situation alarmante. Des mesures d'urgence visant la sécurité furent prises immédiatement : surveillance du secteur, observation du phénomène, récolte et évacuation des eaux superficielles (1900 m de caniveaux). En trois jours, un chenal provisoire en bois de 190 m de longueur, dimensionné pour un débit maximal de 10 m<sup>3</sup>/s, fut construit ; il permettait de dévier sur un sol stable le cours de la rivière, prévenant ainsi tout débordement incontrôlé de celle-ci. Le mouvement rapide du glissement dura environ 3 jours pendant lesquels le déplacement horizontal maximal dépassa 12 m et le rejet vertical, au droit de la chaussée cisailée, atteignit 4 m. Après cette phase paroxysmale, le mouvement se ralentit fortement, sa vitesse passa alors progressivement de quelques centimètres à quelques millimètres par mois jusqu'à ce que les mesures de stabilisation eussent développé leurs effets.

Fig. 1. – La route cantonale 773d, le 21 avril 1983.

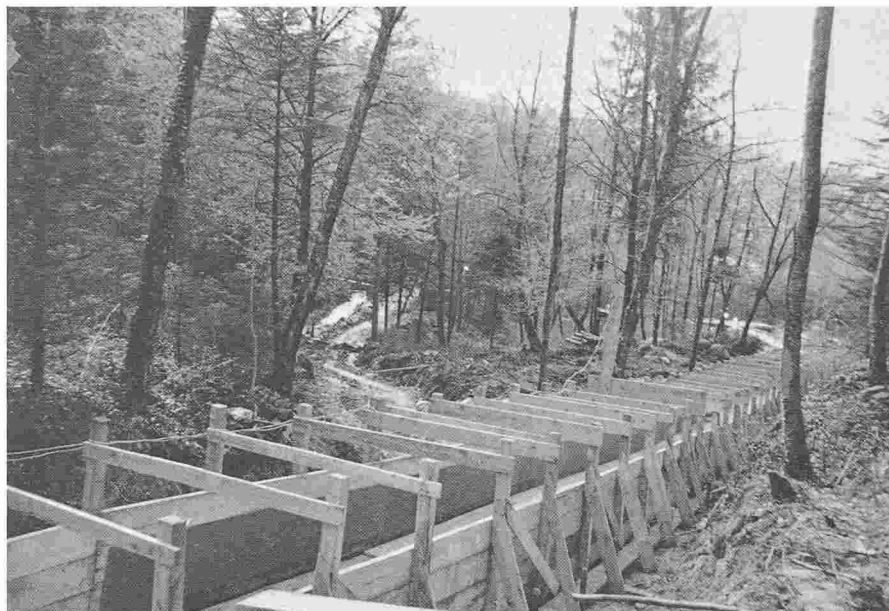
Fig. 3. - Mesure d'urgence, le chenal provisoire.

Il s'agissait de remplacer par un ouvrage définitif le canal provisoire en bois construit en catastrophe au lendemain de l'accident du 20 avril 1983. Les conditions essentielles auxquelles devait satisfaire le projet du nouveau lit étaient les suivantes :

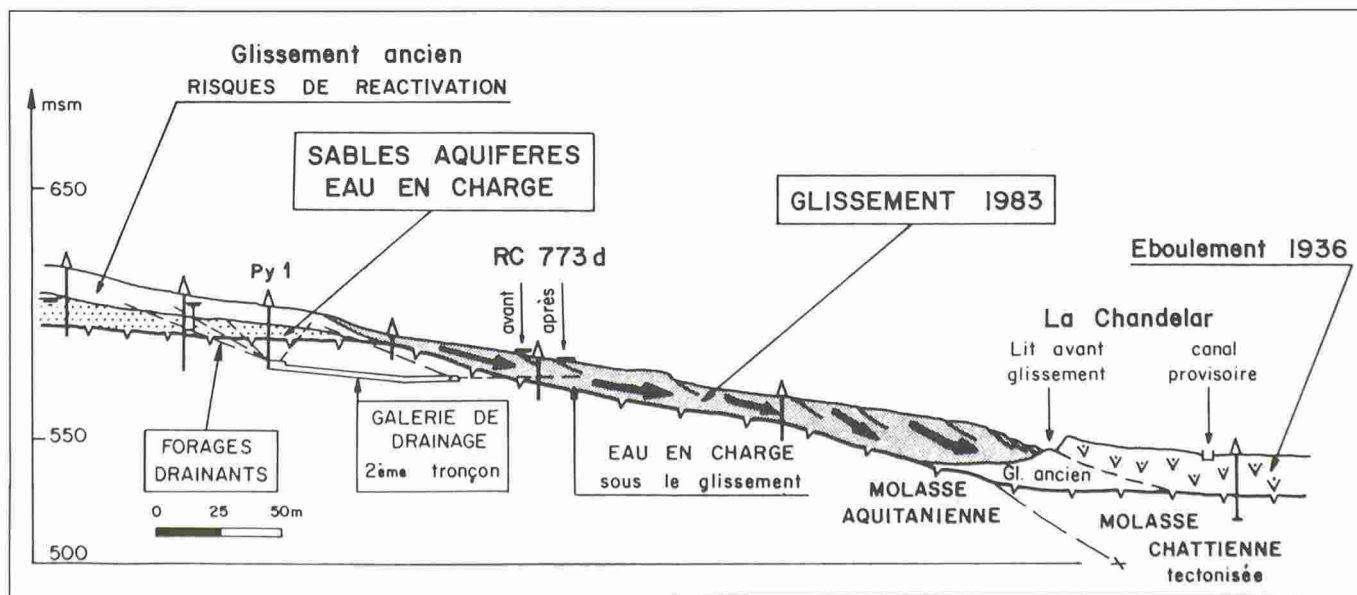
Reproduits schématiquement par la figure 4 (profil en long géologique), les résultats des reconnaissances peuvent être résumés de la manière suivante :

- substratum rocheux constitué de molasse aquitaniense gréseuse et chattienne marno-gréseuse tectonisée (chevauchement de la Paudèze);
- configuration en auge du toit du rocher au droit du glissement;
- plan de glissement situé, au droit de la zone réactivée en 1983, à la limite terrains meubles (argileux et peu perméables)/roche en place;
- en amont du glissement 1983 en revanche, existence entre le glissement ancien et le soubassement rocheux, d'un important niveau de sables aquifères;
- et surtout présence d'eau en charge tant dans la molasse au droit du glissement (sous-pressions jusqu'à 8 t/m<sup>2</sup>) que dans les sables aquifères dans son prolongement amont (jusqu'à 14 t/m<sup>2</sup>).

Fig. 4. - Profil géologique schématique.
