Réhabilitation d'un site industriel pollué par de l'arsenic

Par Z. Hlobil, M.Sc.,
Civ. Eng., et
Franco Oboni, ing. civil
SIA
Oboni & Associés SA
(G-O Partnership SA)
Les Biolettes,
1054 Morrens

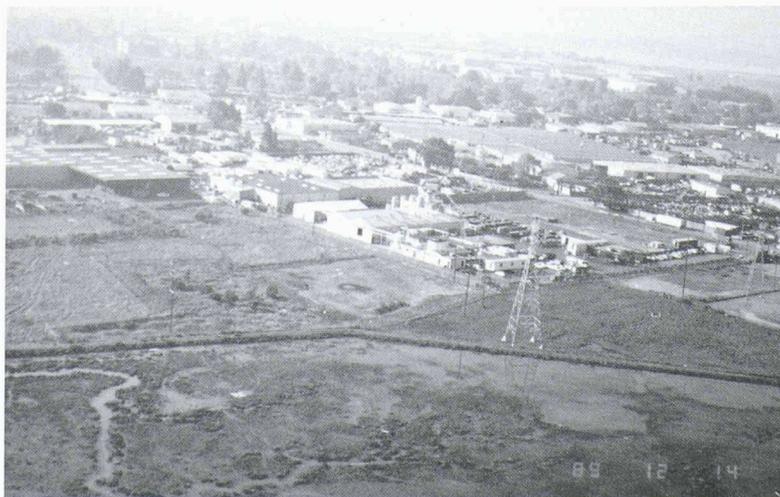
Le site qui fait l'objet de cette communication est sis dans un quartier industriel à proximité immédiate d'une zone de marécages protégés qui bordent la baie de San Francisco (fig. 1)¹. Au cours de ses diverses phases d'affectation à la fabrication industrielle de produits agro-chimiques, ce site a été gravement pollué par un mélange de résidus, dont la fraction la plus dangereuse et la plus mobile était représentée par de l'arsenic.

Au total, environ 150 000 m³ de terrain sont à considérer comme pollués, avec des concentrations en arsenic supérieures à 20 mg/kg.

Fig. 1. – Vue aérienne du site: au premier plan, on observe la zone de marécages protégés. Au deuxième plan, on trouve deux terrains de forme rectangulaire (à gauche et à droite de l'usine), pollués par de l'arsenic.

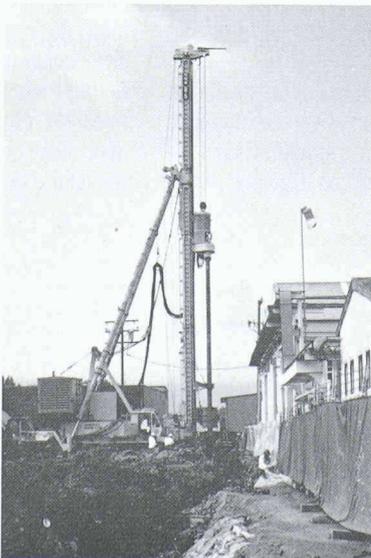
Fig. 2. – Vue de la machine utilisée pour le traitement des zones profondes

Pour la deuxième zone, une machine de fabrication japonaise (fig. 2) fut mise en œuvre.

Il s'agit d'un porteur équipé d'un moteur de 200 HP, muni d'un outil composé de trois tarières sécantes à axes parallèles (fig. 3). Chaque tarière possède un conduit axial qui permet d'injecter au point le plus bas un fluide mis en pression par une station d'injection conventionnelle installée en surface. Notons d'emblée que des machines similaires de construction européenne existent et que d'autres variantes d'exécution, faisant appel à des techniques «géotechniques» différents, auraient également pu être mises en œuvre.

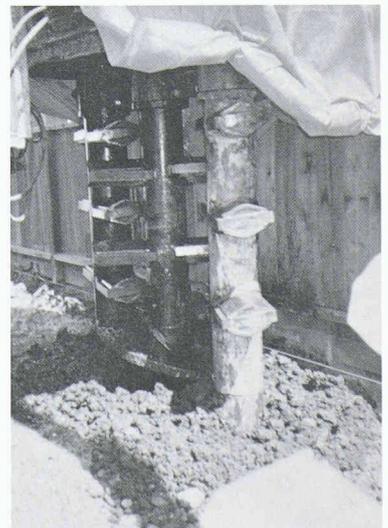
Fig. 3. – Vue des trois tarières sécantes à axes parallèles. L'injection des fluides se fait par le point bas de l'outillage.

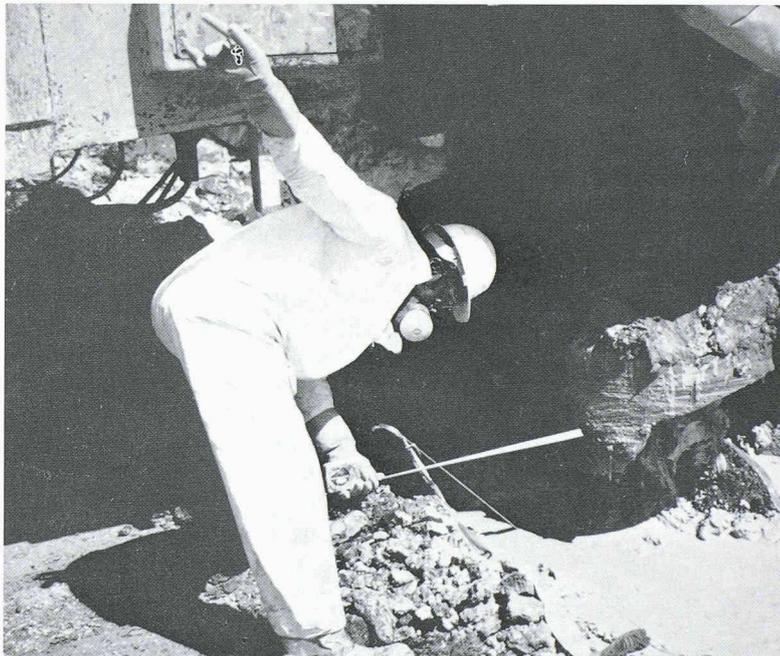
Fig. 4. – Contrôle de l'implantation d'une colonne de traitement par un technicien équipé selon le règlement de sécurité pour ce chantier

périmètre contaminé sans être équipé d'une tenue réglementaire, à savoir: masque respiratoire, combinaison étanche, gants et bottes de protection étanchés avec du ruban adhésif (fig. 4).
