Adana-Ceyhan, Turquie, séisme du 27 juin 1998

Par Thomas Wenk ing. dipl. EPFL, Institut für Baustatik und Konstruktion, ETH Hönggerberg, 8093 Zürich
Corinne Lacave, Dr en sismologie, Résonance Ingénieurs-Conseils S.A., Rue J. Gosselin 21, 1227 Carouge
Kaspar Peter ing. dipl. EPFZ, ISS-IBAP, département de génie civil, EPFL, 1015 Lausanne

Introduction

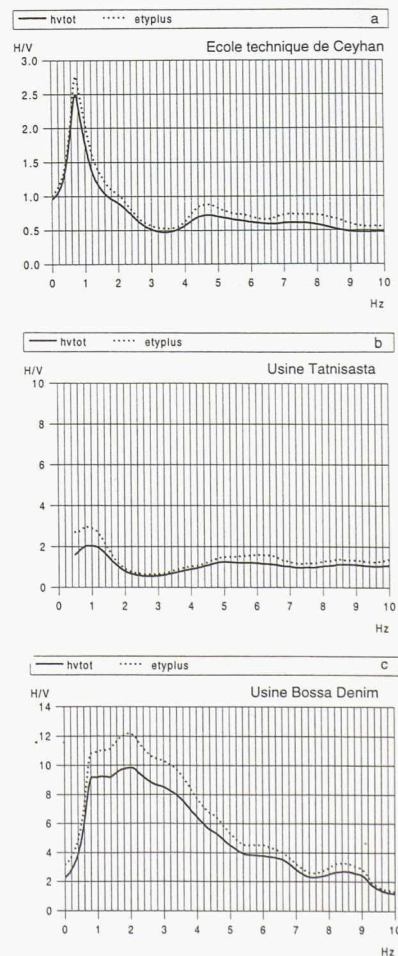
Quartier Sud-Est de Ceyhan
 Dans le quartier Sud-Est de la ville de Ceyhan, huit points de mesure de bruit de fond ont été réalisés, pour appliquer la méthode de Nakamura (rapports H/V). Un pic d'amplification bien marqué, à une fréquence de 0,7-0,8 Hz a été obtenu pour tous les sites mesurés, indiquant une grande homogénéité des conditions du sous-sol dans cette zone. La figure 2a

montre un exemple du rapport H/V obtenu à l'école technique de Ceyhan. Cette fréquence propre de 0,7 Hz, peut être attribuée à la résonance de l'ensemble du bassin sédimentaire.

Site occupé par l'industrie textile
 Les mesures effectuées sur la zone de ce site entre Adana et Ceyhan ont donné des résultats très différents d'un point de mesure à l'autre. Quatre sites ont en effet été mesurés, parmi lesquels deux ne montrent aucune amplification (exemple à la figure 2b), tandis que les deux autres sont affectés par des effets de site importants, conduisant à des rapports H/V de forte amplitude (de 6 à 10), comme le montre l'exemple de la figure 2c. Cette amplification se produit dans la gamme de fréquence de 0,7 à 4 Hz, selon le site. Cette grande disparité observée entre des sites non affectés par les phénomènes d'amplification, et d'autres, sujets à de forts effets de

site, à une distance d'à peine 1 km, est attribuée à la variabilité de la nature du sol. L'ensemble du complexe industriel est en effet construit sur une zone mixte, où alternent des dépôts de sédiments meubles et des affleurements de travertin. Les infrastructures implantées sur les sites rocheux (travertin) ne sont donc pas affectées par les effets de site, qui sont par contre très marqués aux endroits où des dépôts de surface de faible épaisseur recouvrent probablement les formations de travertin. Une étude détaillée des effets de site serait donc très importante dans cette zone.

Fig. 2.- Rapport H/V moyen obtenu pour les sites: a) quartier SE de Ceyhan, b) bâtiments industriels situés sur du travertin, c) bâtiments industriels situés sur les dépôts meubles. La ligne pointillée correspond à la moyenne plus un écart type

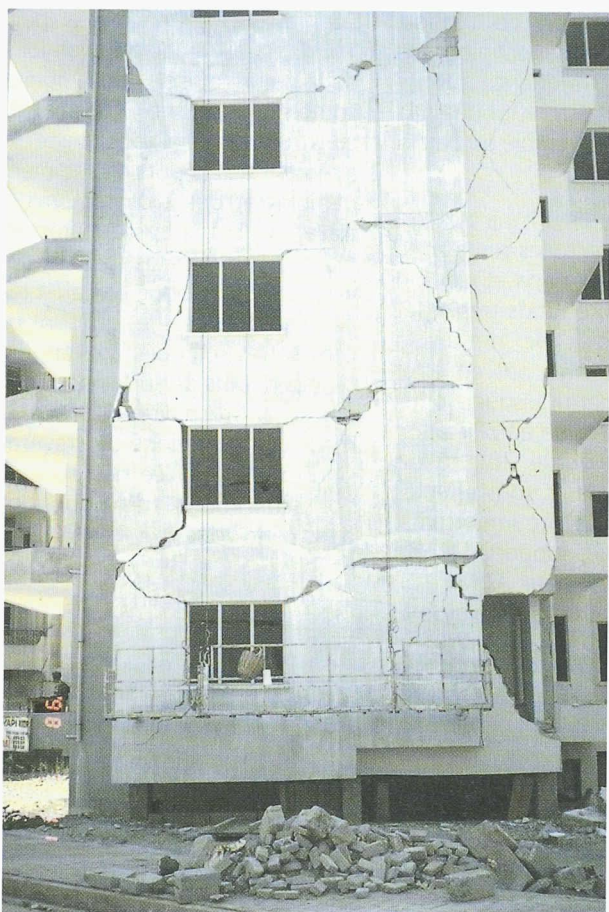
Fig. 3. – Immeuble d'habitation (gros œuvre) présentant des dégâts typiques de murs de remplissage en maçonnerie, avec les fissures caractéristiques en croix (niveau de dégâts 3)

La figure 3 montre un immeuble d'habitation, au stade du gros œuvre, où les murs de remplissage présentent des fissures en croix, dues à la direction alternée des charges sismiques, tandis que le

cadre en béton armé ne présente que des dégâts négligeables. Cela indique que ce dernier se déforme dans la direction horizontale d'une manière plus souple que le mur de remplissage en maçonnerie. La résistance de ces murs diminue au cours du séisme et le cadre seul reprend les charges. La baisse de la rigidité de l'immeuble en est une conséquence. Les efforts tranchants étant maximaux au rez-de-chaussée, c'est là que se trouvent les dégâts les plus importants, comme le montrent clairement les figures 3 et 4.

Selon l'Echelle Macrosismique Européenne [2], on classe les dommages aux bâtiments en cinq niveaux qui vont de dégâts négligeables à l'état de destruction. Le bâtiment figurant à la figure 3 présente des dégâts de niveau 3, qualifiés de « subs-tantiels ».

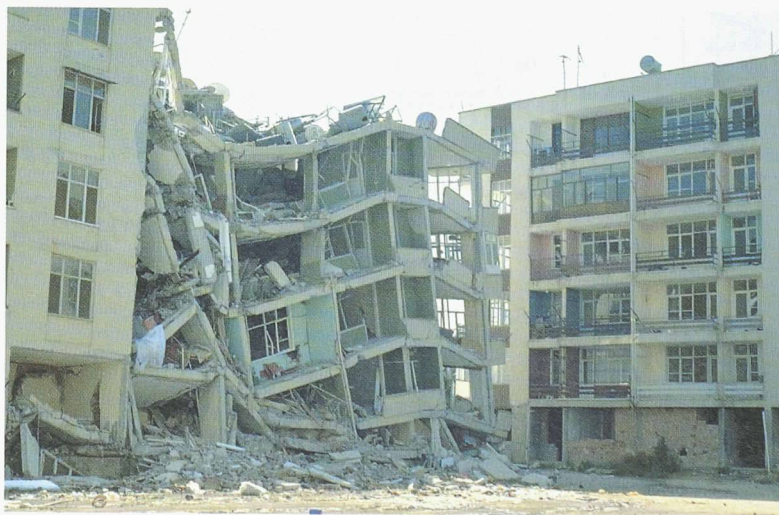
L'immeuble de gauche sur la figure 4 a subi des dégâts de niveau 5 (destruction) : le rez-de-chaussée s'est effondré. Une partie du bâtiment est affectée par une forte déformation des étages supérieurs, tandis que les étages supérieurs de la partie gauche sont plus ou moins intacts. En revanche, l'immeuble de droite pourra être réparé, car il n'a subi que des dégâts structuraux modérés, soit de niveau 3 (voir section suivante).

La comparaison du type de construction et des dimensions montre que les deux immeubles présentent une forte similitude. Cependant, ils sont orientés perpendiculairement l'un par rapport à l'autre, ce qui explique peut-être

leurs réponses si différentes au séisme. Il est aussi possible que la disposition des murs de remplissage du rez-de-chaussée du bâtiment de gauche ait été irrégulière au point d'occasionner sa ruine. Une telle dissemblance de comportement est également due à un manque évident de ductilité, soit, dans le cas présent, un manque de capacité de déformation horizontale. Deux structures possédant suffisamment de ductilité ne présenteraient certainement pas une différence si prononcée.

Fig. 4. – Deux immeubles d'habitation avec des structures porteuses semblables montrent un comportement totalement différent : l'immeuble de gauche est détruit (niveau de dégâts 5) tandis que l'immeuble de droite pourra être réparé (niveau de dégâts 3)

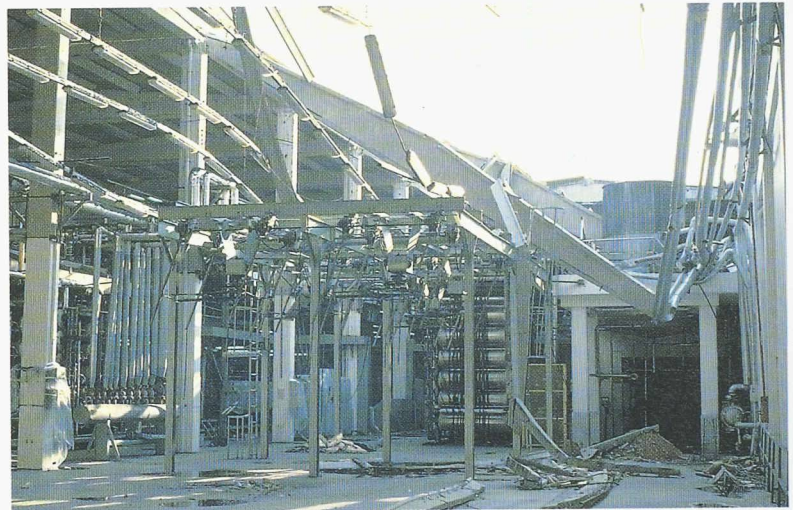
Fig. 7.- Portion effondrée du toit d'une usine, entraînant la destruction complète d'une chaîne de teinture de textile

De sérieux dommages ont affecté les halles de production et les bâtiments administratifs du complexe d'industrie textile situé entre Adana et Ceyhan. La plupart de ces halles sont constituées d'éléments préfabriqués en béton armé. Un exemple parmi les divers cas d'effondrement de toitures est montré à la figure 7. Les traverses

préfabriquées sont tombées de leurs appuis, trop courts, entraînant la destruction complète de l'une des deux chaînes de teinture du textile.
