Heft: 15/16: Restaurer Fallingwater

Artikel: Fallingwater - La restauration d'un emblème du patrimoine américain

Autor: Silman, Robert

Fallingwater -La restauration d'un emblème du patrimoine américain

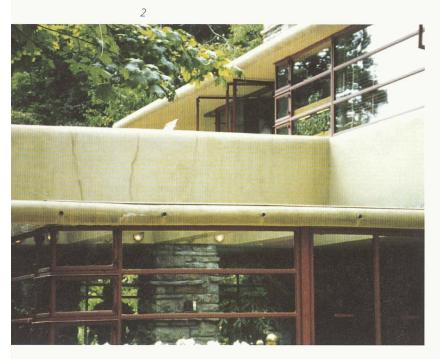
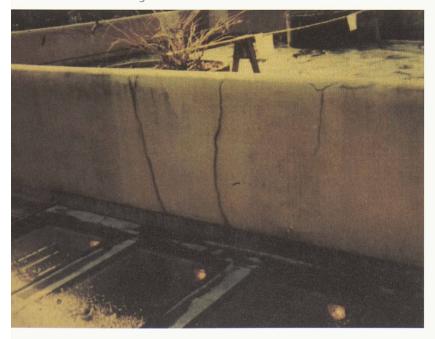
Fig 2 et 3 : Fissures dans les garde-corps de la terrasse supérieure (Photos : Robert Silman Associates)

Dès le décoffrage de la construction, les porte-à-faux en béton commencèrent à accuser des déplacements exagérés qui ne tardèrent pas à se traduire par une fissuration des poutres de structure soutenant le séjour, ainsi que des gardecorps fermant la terrasse de la chambre à coucher principale. Au cours du temps, ces déplacements s'accentuèrent jusqu'à atteindre 18 cm pour une portée de 4,57 m, et les fissures des garde-corps continuèrent à se rouvrir en dépit de colmatages répétés.

En 1995, le Western Pennsylvania Conservancy (WPC) fit appel à notre bureau afin de déterminer pourquoi les réagréages de ces fissures lâchaient au bout de quelques années seulement (fig. 2 et 3) et nous chargea ensuite d'examiner si, à court ou long terme, la sécurité de la structure et celle de ses visiteurs était d'une quelconque manière menacée.

loppe très tôt, conformément à la courbe asymptotique de fluage en fonction du temps. Il n'en demeure pas moins que la réalité historique et physique attestait de la persistance des déplacements en cours à Fallingwater sans modifications de charges – les fissures des garde-corps de la terrasse supérieure se rouvraient après chaque opération de ragréage et les portes donnant sur la terrasse du séjour devaient régulièrement être réparées suite à leur voilement.

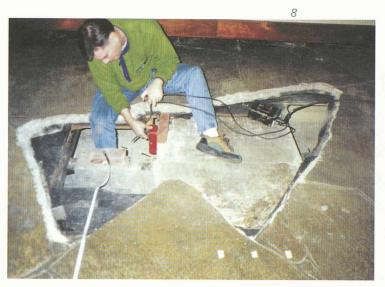
Fig. 11: Étayage provisoire sous la dalle du premier étage

Nos interlocuteurs se montrèrent cependant tout à fait convaincus et ils acceptèrent notre proposition de munir l'édifice d'étais provisoires en attendant qu'une solution définitive puisse y être appliquée. C'est ainsi qu'au début du printemps 1997, une rangée d'étais de structure en acier fut mise en place, avec des treillis d'acier reposant sur des boulons d'ancrage forés directement dans la roche qui constitue le lit du ruisseau (fig. 11). Un tel étayage aurait de toute manière dû être réalisé pour exécuter des réparations définitives et, en attendant, il constituait un gage de sécurité contre tout nouveau fléchissement et permettait de poursuivre sereinement les visites guidées de la maison.

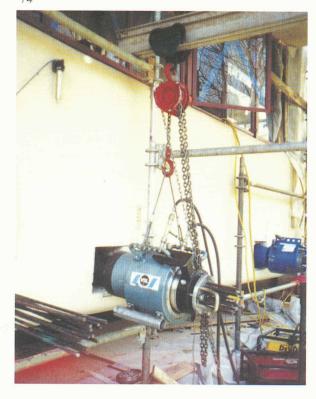
14

Fig. 14: Opération de mise en tension des tirants, au moyen d'un échafaudage

provisoire appuyé sur le lit du ruisseau. (Photo : Robert Silman Associates)

L'«heure de vérité» arriva avec la mise en tension des tirants (fig. 14). L'entrepreneur installa vérins et cric hydraulique sur un échafaudage provisoire appuyé dans le lit du ruisseau, puis une force de 1735 kN fut appliquée sur chaque côté des deux poutres les plus sollicitées, tandis qu'une force un peu moins élevée était réservée à la troisième. Echelonnée en trois phases réparties sur deux jours, l'opération consista à introduire 20%, puis 50% et enfin 100% de la précontrainte, en alternant systématiquement l'ordre des tirants manœuvrés. A la plus grande satisfaction des concepteurs, les mouvements observés et les déformations mesurées se révélèrent parfaitement conformes aux calculs!
