# Fallingwater - La restauration d'un emblème du patrimoine américain

Autor(en): **Silman, Robert**

# Fallingwater -

## La restauration d'un emblème du patrimoine américain

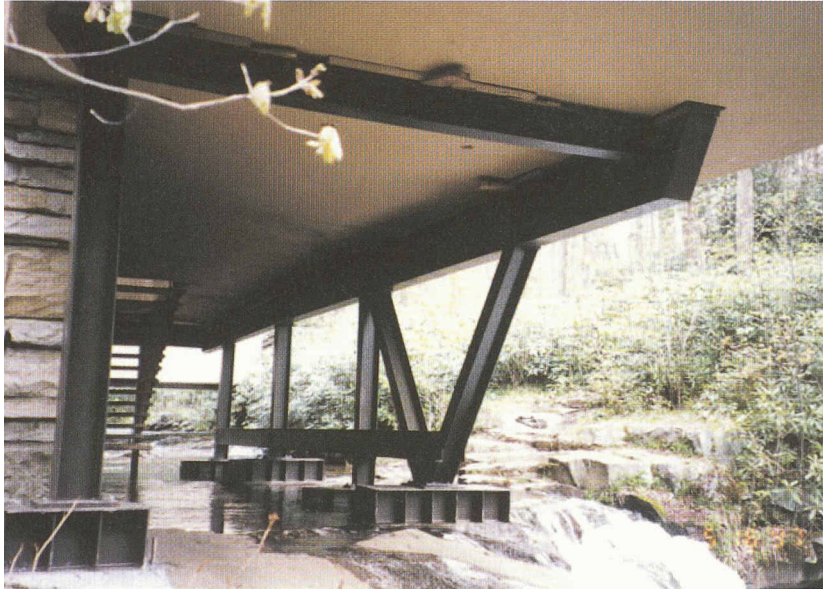
Fig. 11 : Étayage provisoire sous la dalle du premier étage

Nos interlocuteurs se montrèrent cependant tout à fait convaincus et ils acceptèrent notre proposition de munir l'édifice d'étais provisoires en attendant qu'une solution définitive puisse y être appliquée. C'est ainsi qu'au début du printemps 1997, une rangée d'étais de structure en acier fut mise en place, avec des treillis d'acier reposant sur des boulons d'ancrage forés directement dans la roche qui constitue le lit du ruisseau (fig. 11). Un tel étayage aurait de toute manière dû être réalisé pour exécuter des réparations définitives et, en attendant, il constituait un gage de sécurité contre tout nouveau fléchissement et permettait de poursuivre sereinement les visites guidées de la maison.

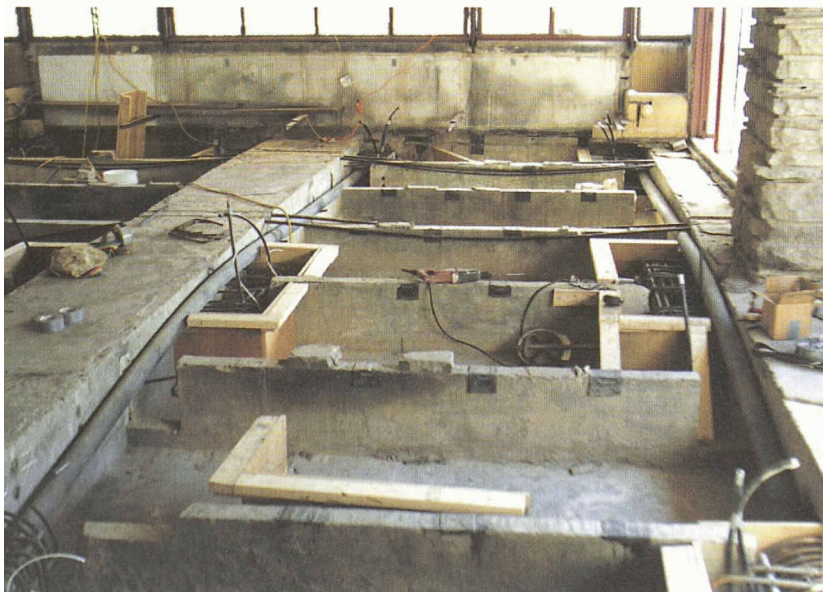
Fig. 12 : Mise en place de la précontrainte sous le sol du séjour dépourvu de son dallage : l'extrémité fixe du tirant se trouve en bas à gauche, le bloc de déviation au centre et le dispositif de mise en tension en haut de la photo.  
(Photos : Robert Silman Associates)

L'installation du système de post-contrainte impliquait d'abord le percement de trous dans le garde-corps sud de la salle de séjour, ainsi qu'au travers des poutrelles de 100 mm de large, afin d'y faire passer une gaine en polyéthylène haute densité de 75 mm de diamètre (fig. 12), à l'intérieur de laquelle sont disposés treize torons de 12,5 mm à sept brins (1862 MPa de résistance à la traction). Des blocs de béton ont été appliqués contre les poutres en trois points et ancrés à celles-ci au moyen de tiges et de goujons transversaux de post-contrainte.

Aux extrémités fixes des tirants (au nord), tous les brins des torons ont été séparés pour être répartis dans le bloc d'ancrage, de manière à ce qu'une fois coulé autour, le béton puisse transmettre son poids à la poutre originale. Aux extrémités réservées à l'introduction de la contrainte (au sud), des dispositifs d'ancrage spéciaux pour l'acier ont été coulés dans le bloc de béton. A peu près à mi-parcours du tirant, un troisième bloc servant de déviateur a été placé de manière à le relever et à lui conférer un profil tendu, permettant de répartir correctement les forces de précontrainte dans les différentes sections transversales qui se succèdent le long de la poutre existante (fig. 12 et 13).
