Zeitschrift: Tracés : bulletin technique de la Suisse romande
Herausgeber: Société suisse des ingénieurs et des architectes
Band: 128 (2002)
Heft: 15/16: Restaurer Fallingwater

Artikel: Fallingwater - La restauration d'un emblème du patrimoine américain
Autor: Silman, Robert
DOI: <https://doi.org/10.5169/seals-80298>

Fallingwater -

La restauration d'un emblème du patrimoine américain

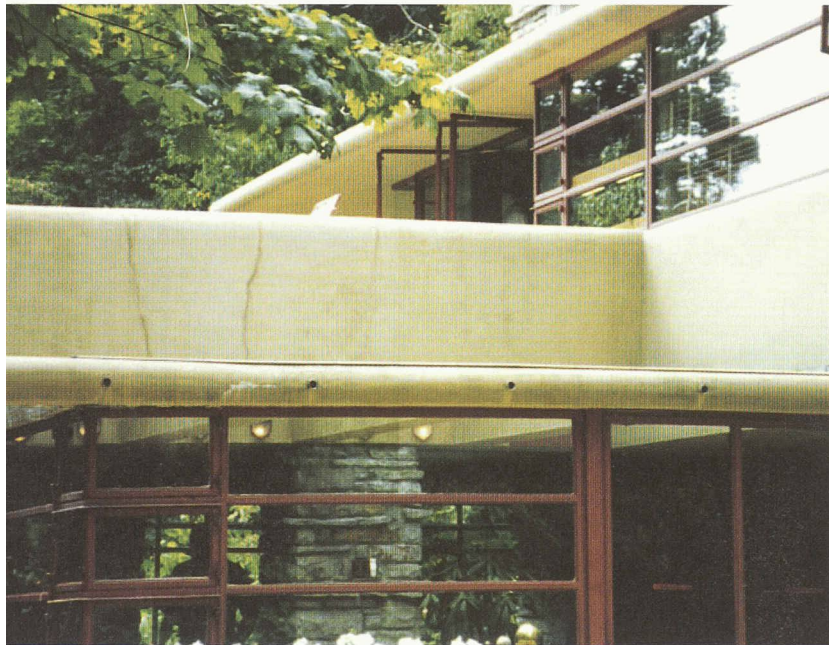
Fig 2 et 3 : Fissures dans les garde-corps de la terrasse supérieure
(Photos : Robert Silman Associates)

Dès le décoffrage de la construction, les porte-à-faux en béton commencèrent à accuser des déplacements exagérés qui ne tardèrent pas à se traduire par une fissuration des poutres de structure soutenant le séjour, ainsi que des garde-corps fermant la terrasse de la chambre à coucher principale. Au cours du temps, ces déplacements s'accrochèrent jusqu'à atteindre 18 cm pour une portée de 4,57 m, et les fissures des garde-corps continuèrent à se rouvrir en dépit de colmatages répétés.

En 1995, le *Western Pennsylvania Conservancy (WPC)* fit appel à notre bureau afin de déterminer pourquoi les réagréages de ces fissures lâchaient au bout de quelques années seulement (fig. 2 et 3) et nous chargea ensuite d'examiner si, à court ou long terme, la sécurité de la structure et celle de ses visiteurs était d'une quelconque manière menacée.

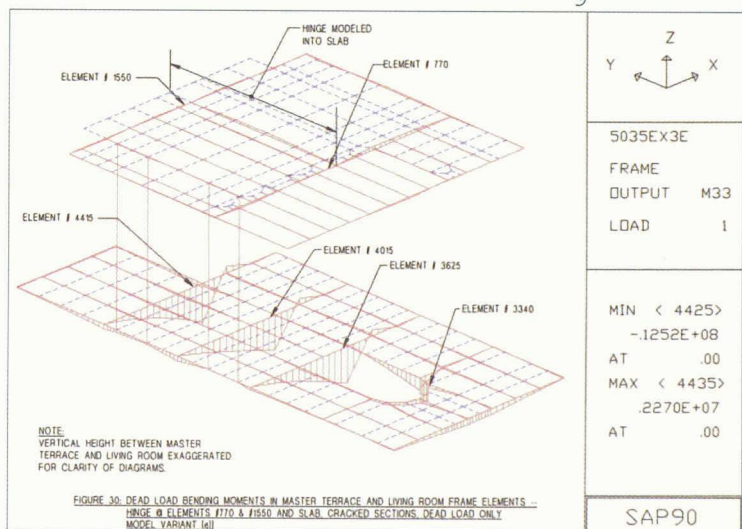
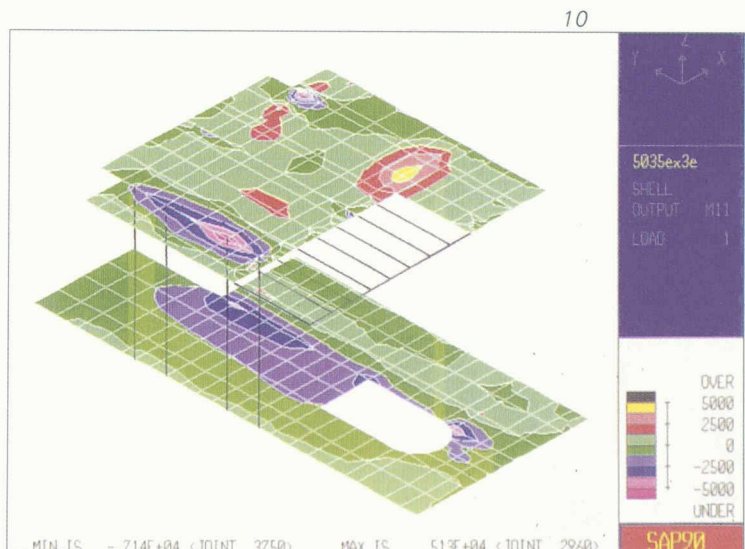
Fig. 8 : Après l'enlèvement du dallage en pierre de la salle de séjour, un radar à impulsions est mis en oeuvre afin de déterminer les dimensions et la position des barres d'armature dans les poutres maîtresses en béton.

Fig. 9 : Diagramme des moments de flexion dans les éléments clés de la structure

Fig. 10 : Diagramme des moments de flexion dans les dalles obtenus selon la méthode des éléments finis (Documents : Robert Silman Associates)

que celles-ci s'élevaient respectivement à 30,2 MPa pour le premier et à 287,6 MPa pour le second. Les essais effectués sur les deux matériaux ayant donné une résistance ultime de 34,5 MPa pour le béton et une résistance théorique de 289,6 MPa pour l'acier, la structure se trouvait donc, d'après les calculs, à la limite de la ruine !
