Zeitschrift: Tracés : bulletin technique de la Suisse romande
Herausgeber: Société suisse des ingénieurs et des architectes
Band: 128 (2002)
Heft: 15/16: Restaurer Fallingwater

Artikel: Fallingwater - La restauration d'un emblème du patrimoine américain
Autor: Silman, Robert
DOI: <https://doi.org/10.5169/seals-80298>

Fallingwater -

La restauration d'un emblème du patrimoine américain

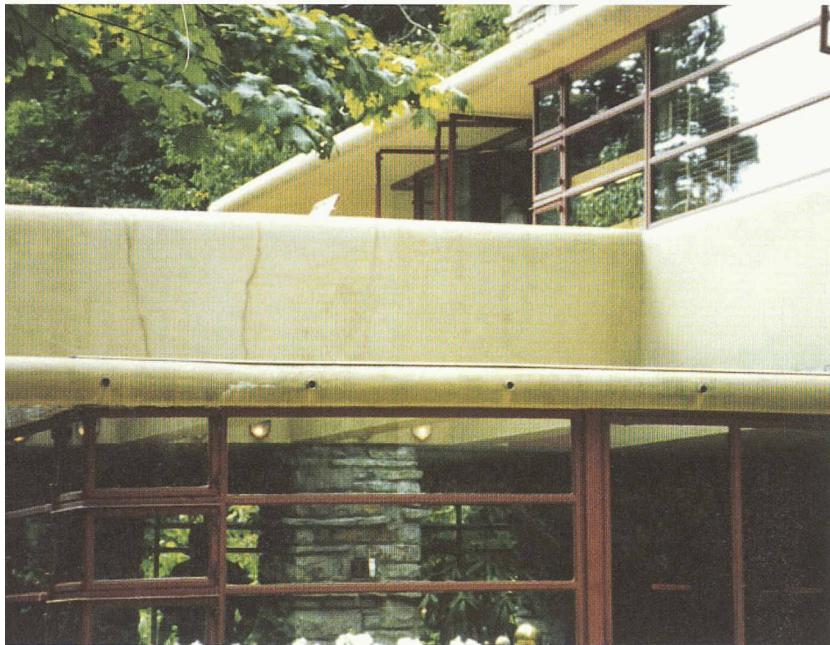
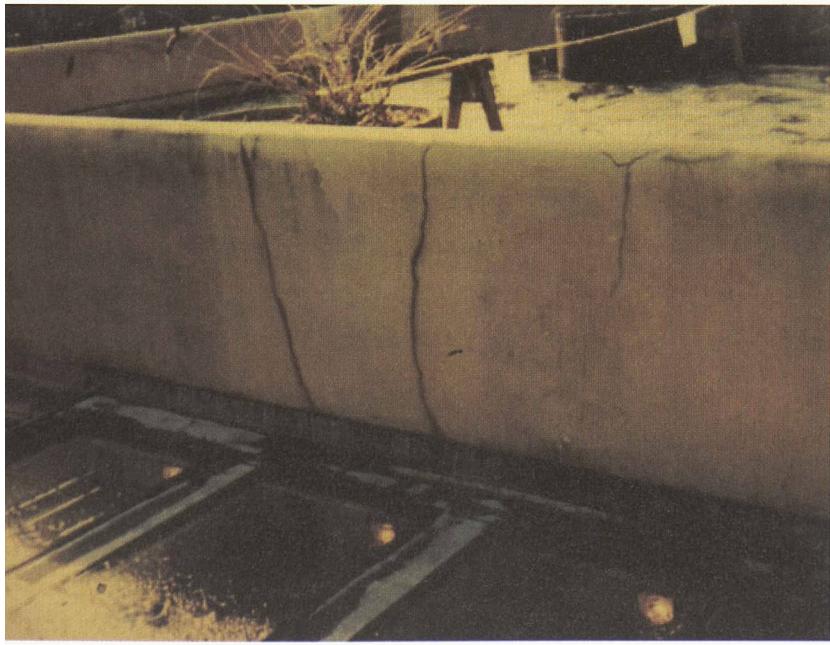
Fig 2 et 3 : Fissures dans les garde-corps de la terrasse supérieure
(Photos : Robert Silman Associates)

En 1995, le *Western Pennsylvania Conservancy (WPC)* fit appel à notre bureau afin de déterminer pourquoi les réagrèages de ces fissures lâchaient au bout de quelques années seulement (fig. 2 et 3) et nous chargea ensuite d'examiner si, à court ou long terme, la sécurité de la structure et celle de ses visiteurs était d'une quelconque manière menacée.

loppe très tôt, conformément à la courbe asymptotique de fluage en fonction du temps. Il n'en demeure pas moins que la réalité historique et physique attestait de la persistance des déplacements en cours à Fallingwater sans modifications de charges – les fissures des garde-corps de la terrasse supérieure se rouvraient après chaque opération de râgréage et les portes donnant sur la terrasse du séjour devaient régulièrement être réparées suite à leur voilement.

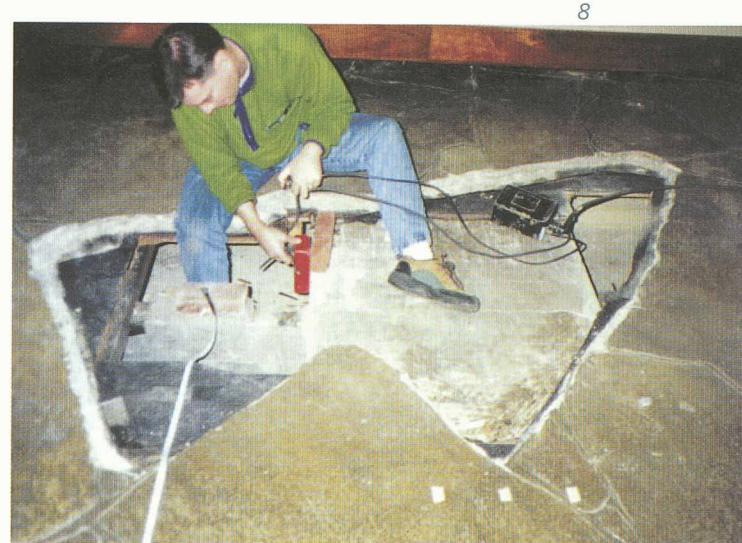
Le bureau anglais *GB Geotechnics* à Cambridge fut mandaté pour effectuer des sondages non destructifs (par impulsions radar, ultrasons et détection magnétique à haute résolution) des poutres maîtresses et des garde-corps de la terrasse supérieure. Pour examiner les poutres, plusieurs éléments du dallage en pierres naturelles qui revêt le sol du séjour furent retirés afin d'accéder à la face supérieure de l'une d'entre elles (fig. 8). Les sondages radar révélèrent que,

Fig. 8 : Après l'enlèvement du dallage en pierre de la salle de séjour, un radar à impulsions est mis en oeuvre afin de déterminer les dimensions et la position des barres d'armature dans les poutres maîtresses en béton.

heureusement, l'entrepreneur avait bel et bien ajouté de l'armature : il y avait quinze barres de section carrée de 25 mm, au lieu des huit figurant sur les plans originaux.

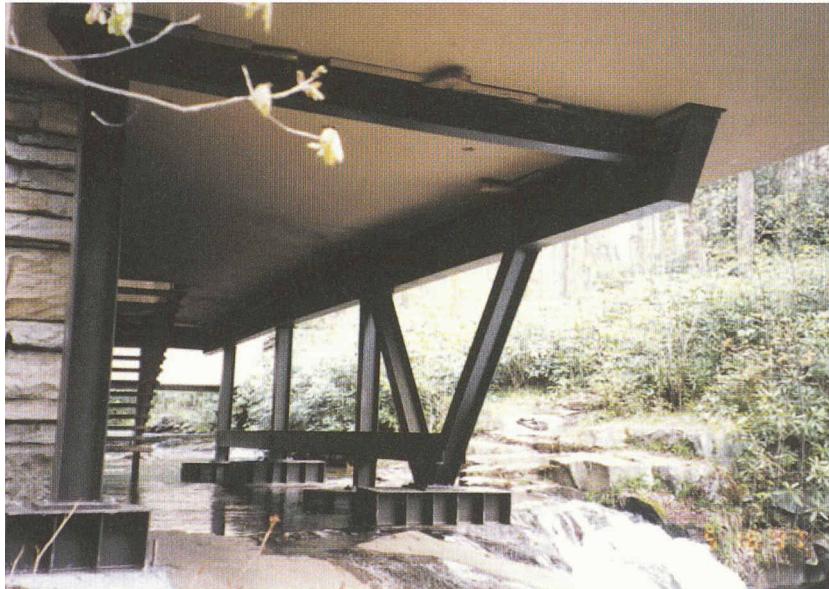
Fig. 11 : Étayage provisoire sous la dalle du premier étage

Nos interlocuteurs se montrèrent cependant tout à fait convaincus et ils acceptèrent notre proposition de munir l'édifice d'étais provisoires en attendant qu'une solution définitive puisse y être appliquée. C'est ainsi qu'au début du printemps 1997, une rangée d'étais de structure en acier fut mise en place, avec des treillis d'acier reposant sur des boulons d'ancre forés directement dans la roche qui constitue le lit du ruisseau (fig. 11). Un tel étayage aurait de toute manière dû être réalisé pour exécuter des réparations définitives et, en attendant, il constituait un gage de sécurité contre tout nouveau fléchissement et permettait de poursuivre sereinement les visites guidées de la maison.

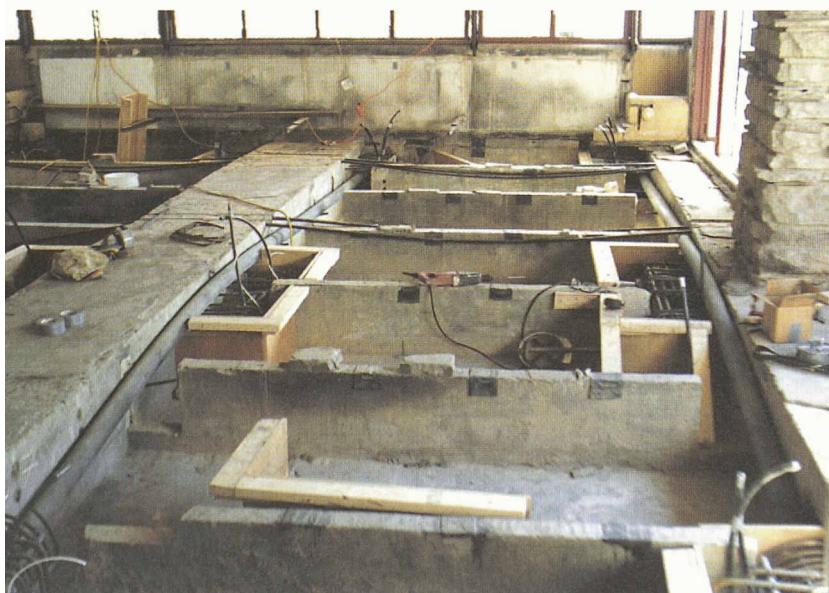
Fig. 12 : Mise en place de la précontrainte sous le sol du séjour dépourvu de son dallage : l'extrémité fixe du tirant se trouve en bas à gauche, le bloc de déviation au centre et le dispositif de mise en tension en haut de la photo.
(Photos : Robert Silman Associates)

L'installation du système de post-contrainte impliquait d'abord le percement de trous dans le garde-corps sud de la salle de séjour, ainsi qu'au travers des poutrelles de 100 mm de large, afin d'y faire passer une gaine en polyéthylène haute densité de 75 mm de diamètre (fig. 12), à l'intérieur de laquelle sont disposés treize torons de 12,5 mm à sept brins (1862 MPa de résistance à la traction). Des blocs de béton ont été appliqués contre les poutres en trois points et ancrés à celles-ci au moyen de tiges et de goujons transversaux de post-contrainte.

Aux extrémités fixes des tirants (au nord), tous les brins des torons ont été séparés pour être répartis dans le bloc d'ancrage, de manière à ce qu'une fois coulé autour, le béton puisse transmettre son poids à la poutre originale. Aux extrémités réservées à l'introduction de la contrainte (au sud), des dispositifs d'ancrage spéciaux pour l'acier ont été coulés dans le bloc de béton. A peu près à mi-parcours du tirant, un troisième bloc servant de déviateur a été placé de manière à le relever et à lui conférer un profil tendu, permettant de répartir correctement les forces de précontrainte dans les différentes sections transversales qui se succèdent le long de la poutre existante (fig. 12 et 13).

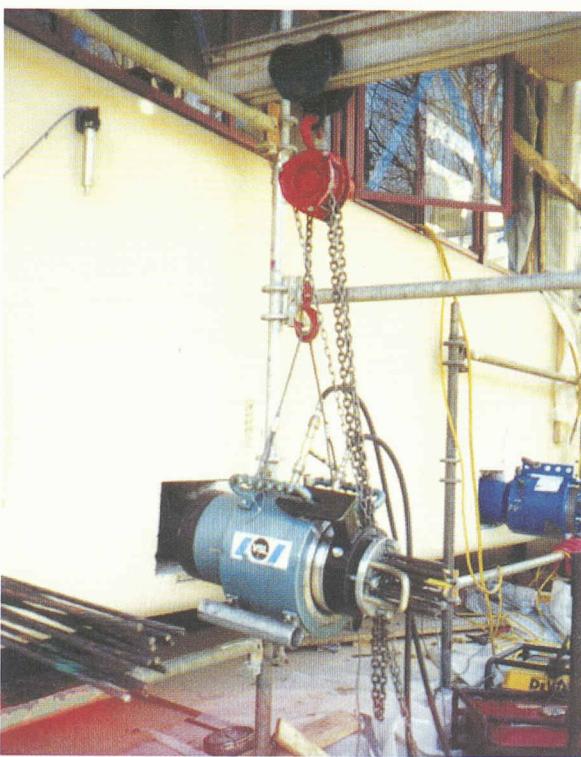
Fig. 14 : Opération de mise en tension des tirants, au moyen d'un échafaudage provisoire appuyé sur le lit du ruisseau.
(Photo : Robert Silman Associates)

L'«heure de vérité» arriva avec la mise en tension des tirants (fig. 14). L'entrepreneur installa vérins et cric hydraulique sur un échafaudage provisoire appuyé dans le lit du ruisseau, puis une force de 1735 kN fut appliquée sur chaque côté des deux poutres les plus sollicitées, tandis qu'une force un peu moins élevée était réservée à la troisième. Echelonnée en trois phases réparties sur deux jours, l'opération consista à introduire 20%, puis 50% et enfin 100% de la pré-contrainte, en alternant systématiquement l'ordre des tirants manœuvrés. A la plus grande satisfaction des concepteurs, les mouvements observés et les déformations mesurées se révélèrent parfaitement conformes aux calculs !
