Zeitschrift: Tracés : bulletin technique de la Suisse romande
Herausgeber: Société suisse des ingénieurs et des architectes
Band: 129 (2003)
Heft: 21: Pont neuf

Artikel: Remise en état du pont Bessières à Lausanne
Autor: Brühwiler, Eugen / Guex, Pascal
DOI: <https://doi.org/10.5169/seals-99243>

Remise en état du pont Bessières à Lausanne

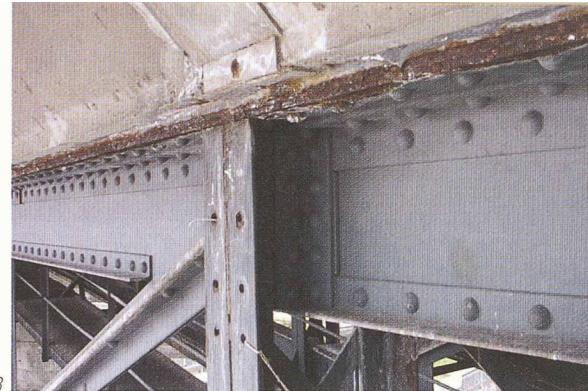
En 1986, une nouvelle inspection a révélé des traces de corrosion sur la structure métallique causées par des infiltrations d'eau chargée de chlorures. Ces dégâts étaient principalement localisés à la membrure supérieure des poutres maîtresses extérieures, celle du côté sud étant la plus touchée (fig. 3). Pour remédier à cette situation, l'étanchéité du trottoir sud a été renouvelée en 1987. Cette intervention a en outre mis au jour la dégradation des joints de clavage en béton des éléments préfabriqués de la dalle de roulement, et près de la moitié de ces joints ont dû être réparés dans la zone du trottoir sud. Le coût total des travaux s'est monté à quelque 95 000 francs.

Les membrures supérieures des poutres maîtresses sont corrodées à la suite des infiltrations d'eau à l'intérieur du tablier. Touchant principalement les poutres de rive, les dégâts sont les mêmes que ceux révélés par l'inspection de 1986, mais ils se sont étendus depuis (fig. 3).

Fig. 3 : Corrosion localisée de la membrure supérieure de la poutre maîtresse extérieure sud

En contact direct avec l'eau, les zones concernées étaient soumises à un processus de corrosion actif ou présentaient un revêtement fortement détérioré. Il s'agit plus précisément des membrures supérieures des poutres maîtresses extérieures en contact avec le tablier, des naissances d'arc, des appareils d'appui, ainsi que de surfaces ponctuelles sur le reste de la structure. En cours de travaux, l'entier de la poutre maîtresse extérieure sud - la plus exposée aux intem-

péries et s'avérant la plus atteinte par les dégâts de corrosion - a encore été incluse dans les surfaces concernées par le remplacement des deux couches de protection.

Totalisant quelque 1 500 m², les zones en question ont été sablées jusqu'à la mise à nu du métal, puis les couches de fond et intermédiaire de protection à base de résines époxy ont été appliquées.

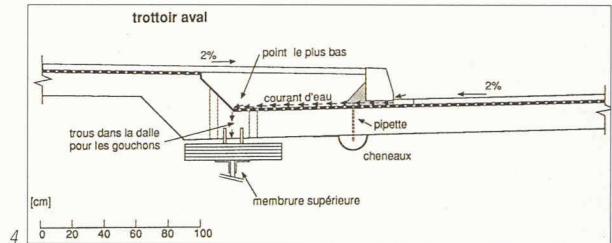
Remontant à l'intervention de 1972, l'étanchéité de la dalle de roulement ne remplit plus son rôle et les eaux de surface traversent la dalle en béton principalement aux points bas du profil transversal en toit du tablier, juste au-dessus des poutres maîtresses extérieures. De plus, le détail d'étanchéité de ces zones, réalisé en 1972 et renouvelé en 1987, était mal conçu et donc inefficace (fig. 4). L'eau s'infiltra en effet dans les joints de clavage des éléments de dalle et les niches des goujons, provoquant la corrosion des armatures et des poutres maîtresses métalliques extérieures au point de contact avec le tablier.

Fig. 4 : Détail d'étanchéité au point bas peu efficace

Après le traitement du support par un grenaillage (projection de micro-billes d'acier), une nouvelle étanchéité en lés de bitume polymère (LBP), de 5 mm d'épaisseur, a été collée sur la dalle puis recouverte par une couche de protection en asphalte coulé (GA 8) de 25 mm d'épaisseur constituant un barrage supplémentaire contre les infiltrations d'eau. Le détail d'étanchéité sous les trottoirs a quant à lui été amélioré en déplaçant les points bas du profil en travers par rapport aux poutres maîtresses extérieures. Ce déplacement a été obtenu en reprofilant la dalle au mortier sur une bande d'environ un mètre de largeur (fig. 9). La chaussée a finalement été pourvue d'un enrobé bitumineux de type anti-ornierant, tandis que les trottoirs doivent encore recevoir un revêtement bitumineux traditionnel. La surface totale du tablier ainsi remise en état représente 1220 m². La chaussée et les trottoirs des abords immédiats du pont ont également fait l'objet d'une remise en état, où seules les couches de support et d'usure en béton bitumineux ont été renouvelées.

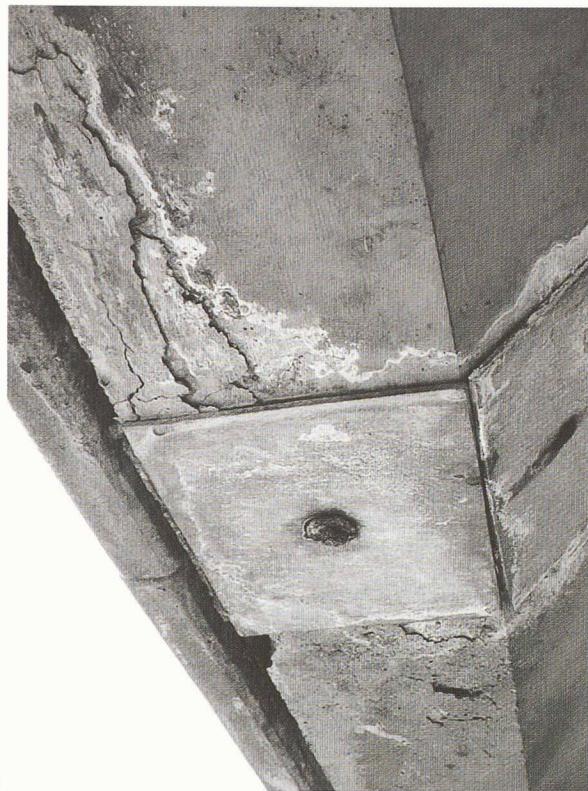
Les bordures de rive, exposées aux sels de déverglaçage en hiver, montrent des traces de corrosion dues à la présence de chlorures. L'étanchéité étant défective, l'eau s'infiltra en outre dans les joints de clavage en bordure du pont et traverse les trottoirs en porte-à-faux, sous lesquels de nombreuses efflorescences, taches d'humidité et marques de corrosion dues aux armatures sont visibles (fig. 5).

Fig. 5 : Dégâts sous les porte-à-faux des trottoirs

Les dégradations constatées lors des travaux de la phase 1, plus importantes que prévues, ont conduit à interrompre l'enchaînement avec la phase 2 et à réétudier le concept de réhabilitation des bordures de rive du tablier. Finalement, c'est l'option de reconstruction complète des bordures offrant une durabilité comparable à celle du reste de la dalle de roulement qui a été retenue. Conformément à l'article 6.4.1 de la norme SIA 262 (2003), des mesures ont été prises pour empêcher l'apparition de fissures traversantes particulièrement favorable à la corrosion des barres d'armature (mesures qui sont décrites dans l'article suivant en page 17). Parallèlement à la reconstruction des bordures, les sections endommagées des joints de clavage et de la dalle du tablier sous les trottoirs ont été remises en état.

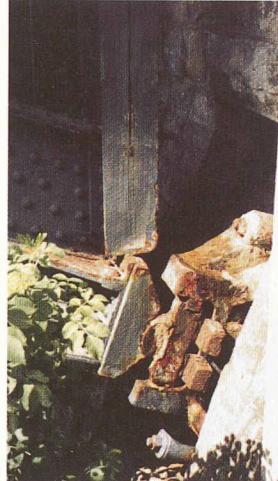
Aux extrémités de l'ouvrage, les joints de dilatation datant également de 1972 sont usés et leur étanchéité est défectueuse. En hiver, l'eau chargée de sel pénètre dans ces joints et contribue à la corrosion de la rigole installée en dessous. Ce faisant, elle tombe sur les appareils d'appui et la charpente métallique voisine et y provoque des dégâts de corrosion.

Quoique moins sévèrement attaquées, d'autres parties de la structure métallique sont également touchées par la corrosion : outre les surfaces les plus exposées aux intempéries, il s'agit notamment des montants et des entretoises proches des culées ainsi que des appareils d'appui à la naissance des arcs extérieurs, qui reçoivent les eaux d'infiltration provenant des joints de dilatation défectueux (fig. 6).

Fig. 6 : Dégâts de corrosion aux appareils d'appui des culées

Enfin, le remplacement des joints de dilatation a été assuré par la pose de profilés en acier extrudé reliés par un profilé en caoutchouc élastomère garantissant l'étanchéité.
