**Heft:** 21: Pont neuf

Artikel: Remise en état du pont Bessières à Lausanne

Autor: Brühwiler, Eugen / Guex, Pascal

# **Remise en état** du pont Bessières à Lausanne

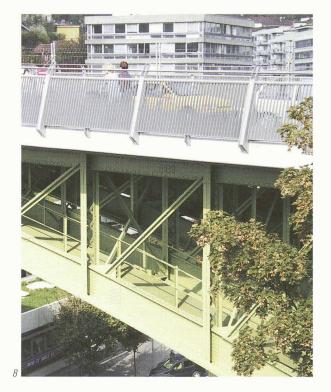
Les bordures de rive, exposées aux sels de déverglaçage en hiver, montrent des traces de corrosion dues à la présence de chlorures. L'étanchéité étant défectueuse, l'eau s'infiltre en outre dans les joints de clavage en bordure du pont et traverse les trottoirs en porte-à-faux, sous lesquels de nombreuses efflorescences, taches d'humidité et marques de corrosion dues aux armatures sont visibles (fig. 5).

Quoique moins sévèrement attaquées, d'autres parties de la structure métallique sont également touchées par la corrosion: outre les surfaces les plus exposées aux intempéries, il s'agit notamment des montants et des entretoises proches des culées ainsi que des appareils d'appui à la naissance des arcs extérieurs, qui reçoivent les eaux d'infiltration provenant des joints de dilatation défectueux (fig. 6).
