Artikel: Inhibiteur de corrosion: le pont de Peney dix ans après
Autor: Annen, Philippe / Hoiler, Gérald
DOI: <https://doi.org/10.5169/seals-99407>

Inhibiteur de corrosion : le pont de Peney dix ans après

Dans son numéro 20 du 13 septembre 1995, la revue *IAS* (aujourd'hui *TRACÉS*) relatait les travaux d'assainissement du pont de Peney à Genève selon une nouvelle méthode ayant recours à l'application d'un inhibiteur de corrosion MFP. Appliquée il y a plus de dix ans, cette méthode semble aujourd'hui garantir de résultats prometteurs à long terme.

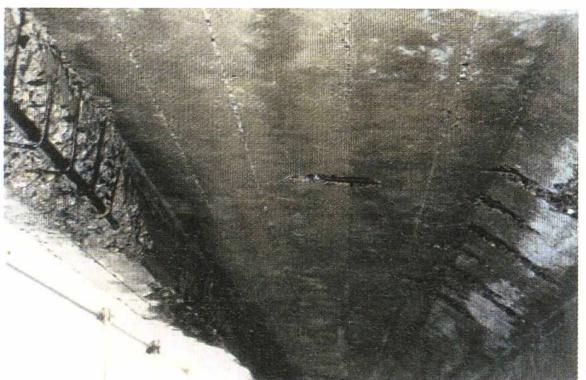
Dès les années 80, d'importants éclats de béton ont laissé apparaître localement des armatures fortement oxydées. En 1985, un examen détaillé a révélé des dégradations importantes dues aux effets de la carbonatation du béton, de la présence de chlorures et des sollicitations du trafic (fig. 1 et 3).

Fig. 1 : Face inférieure de l'aile du tablier après enlèvement des éclats lors des travaux de 1994

- nettoyage des surfaces et enlèvements des seuls éclats non adhérents,
- pulvérisation de l'inhibiteur MFP sur l'ensemble des surfaces,
- exécution des taconnages avec des mortiers spécifiques,
- application d'un bouche-pores sur les faces extérieures des poutres.

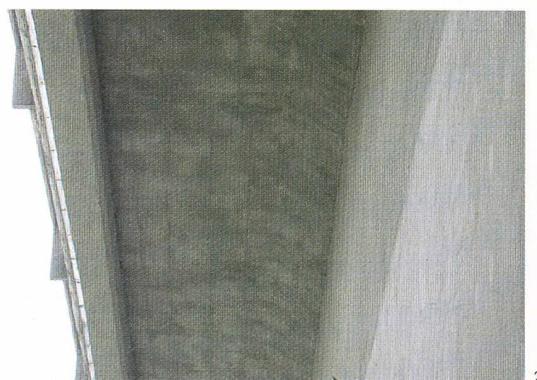
Fig. 2 : Même zone que sur la figure 1, dix ans après les travaux

Le 26 mai 2004, une visite de contrôle a été effectuée. Au cours de celle-ci, quatre carottes ont été prélevées sur les poutres, à proximité des échantillons de 1997. L'état des zones traitées s'est révélé excellent (fig. 2 et 4).

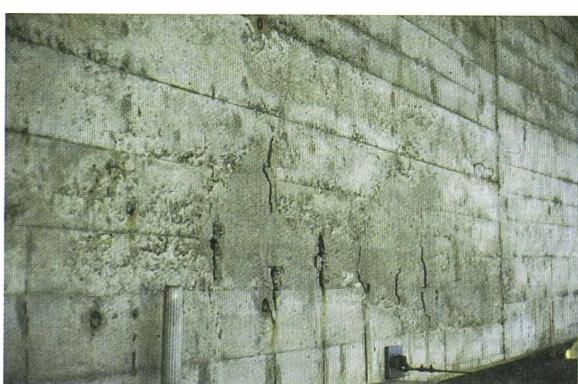
Fig. 3 : Face extérieure de la poutre amont lors de l'examen de 1985 : éclats de béton sur des étriers positionnés trop près de la surface et nid de gravier camouflés

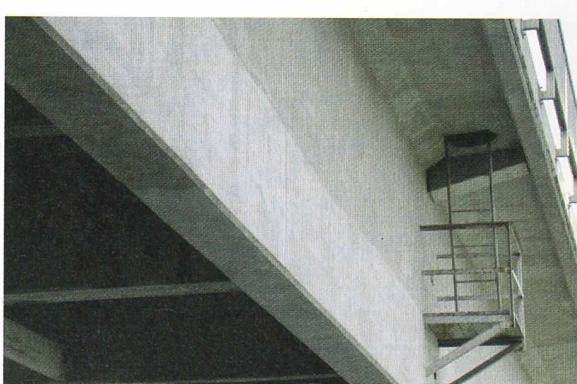
Fig. 4 : Même zone que sur la figure 3, dix ans après les travaux

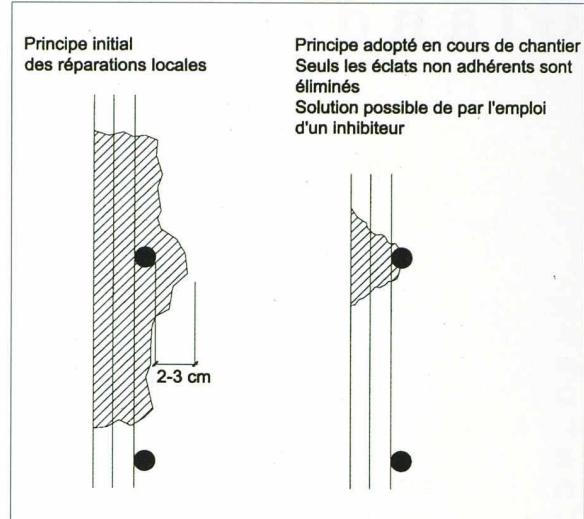
problèmes statiques liés au dégrappage du béton autour de l'armature (voir ci-après) qu'impliquait la solution initiale (fig. 5).

Fig. 5 : Principes des réparations (projet et réalisation)

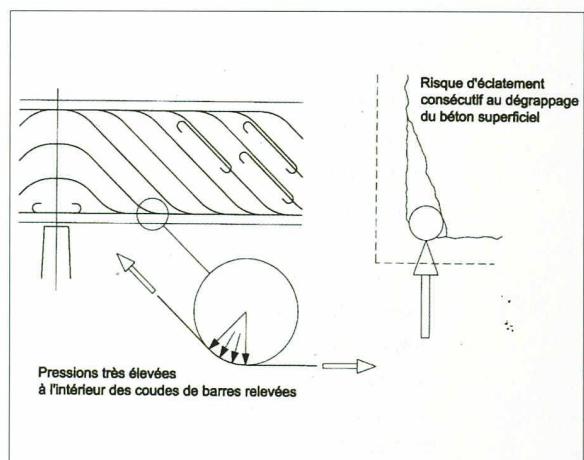
Le dégrappage du béton d'enrobage de barres d'armature en tension n'est pas sans risque. En effet, avec des barres d'acier lisses, les efforts sont transmis au béton essentiellement à l'intérieur des coudures et des crochets. A l'état de service, les pressions sur le béton à ces endroits induisent des contraintes de traction transversales supérieures aux valeurs de rupture admises pour la vérification d'un ouvrage neuf. Il y a donc risque de rupture du béton à l'intérieur d'un coude, la barre pouvant alors s'échapper latéralement (fig. 6).

Fig. 6 : Risques liés au dégrappage des barres d'armature

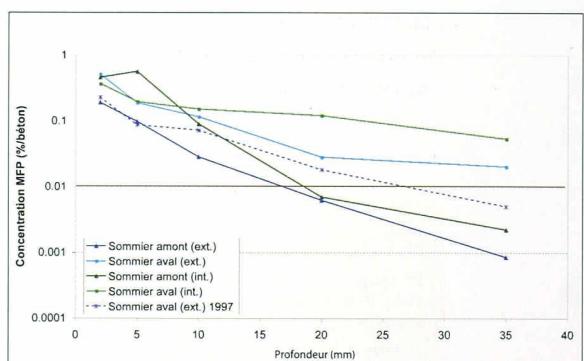
Fig. 7 : Profils des teneurs en MFP à partir des carottes prélevées sur les sommiers

sur les quatre carottes, ne montrent pas de différence significative par rapport à celui de 1997 (fig. 7). Ce dernier est situé au centre du faisceau des profils obtenus en 2004. Etant donné la variabilité intrinsèque du béton, on peut considérer qu'il n'y a pas eu d'évolution de la concentration résiduelle de MFP, ce qui permet de conclure que l'équilibre chimique du MFP avait été atteint après trois ans déjà. On observe également que la valeur limite est atteinte jusqu'à 20-25 mm de profondeur et que le sommier présente généralement des valeurs supérieures.
