Artikel: Réaction alcali-granulats
Autor: Kronenberg, Pascal / Merz, Christine
DOI: <https://doi.org/10.5169/seals-99463>

Réaction **alcali-granulats**

A12, Vevey - Châtel-St-Denis : murs ancrés

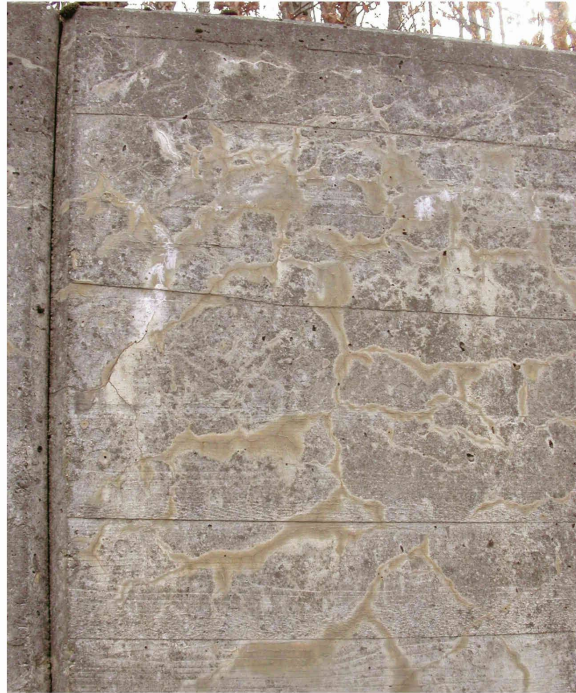
Fig. 1 : Fissuration en réseau typique aux bords d'un élément de mur

Sur dix ouvrages inspectés, huit présentaient une fissuration caractéristique de la RAG. De manière générale, la fissuration est relativement peu avancée et se limite à certaines zones des ouvrages (fig. 1). Un premier regroupement de l'ensemble des ouvrages ancrés du tronçon investigué a permis d'établir six groupes d'ouvrages semblables en matière de construction ou de symptômes extérieurs de RAG.

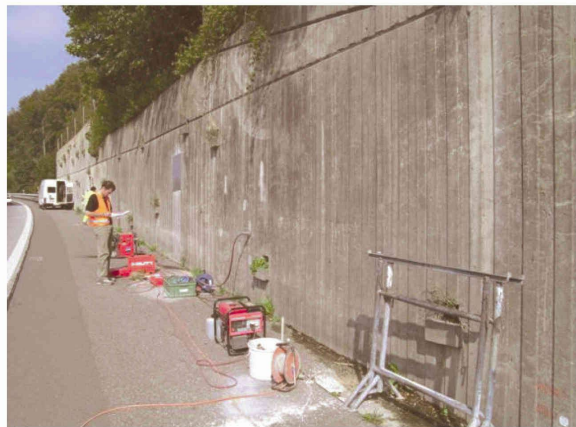
Fig. 2 : Mur ancré AR 10 du tronçon Vevey - Châtel-St-Denis de l'A12

Les résultats de la phase II ont conduit à des investigations détaillées sur le type de béton correspondant à la majorité des ouvrages. Le mur ancré AR 10 a été choisi comme mur de référence (fig. 2). Afin d'évaluer l'influence des dégradations de surface sur les désordres en profondeur du mur, trois zones correspondant à trois états différents de fissuration de surface ont été comparées. Pour chaque zone, des mesures *in situ* et des essais en laboratoire ont été effectués. Les valeurs d'humidité relative au sein du béton ont confirmé une forte saturation en eau de toutes les zones, une condition indispensable au développement de la RAG.

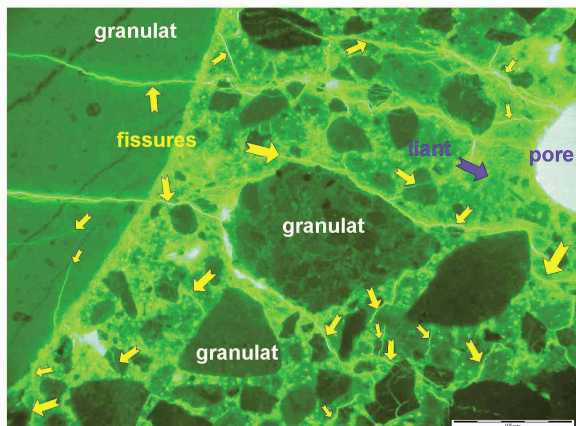
Fig. 3 : Vue microscopique d'une lame mince en lumière UV : plusieurs fissures parallèles traversent la pâte de ciment et certains granulats.

Pour la zone la plus dégradée, les essais mécaniques ont révélé une diminution jusqu'à 55 % pour la résistance à la compression et jusqu'à 25 % pour la résistance à la traction et le module d'élasticité, ceci par rapport aux valeurs du béton non dégradé. La comparaison avec les examens microscopiques (fig. 3) a permis d'établir une corrélation directe entre la dégradation microstructurale du béton et la réduction de sa résistance à la traction. Les examens microstructuraux ont
