Artikel: Réaction alcali-granulats
Autor: Kronenberg, Pascal / Merz, Christine
DOI: <https://doi.org/10.5169/seals-99463>

Réaction alcali-granulats

A12, Vevey - Châtel-St-Denis : murs ancrés

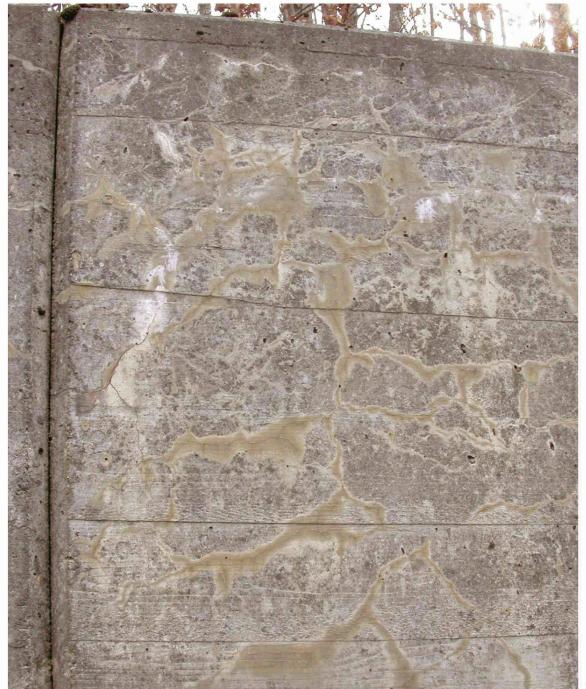
Fig. 1 : Fissuration en réseau typique aux bords d'un élément de mur

Sur dix ouvrages inspectés, huit présentaient une fissuration caractéristique de la RAG. De manière générale, la fissuration est relativement peu avancée et se limite à certaines zones des ouvrages (fig. 1). Un premier regroupement de l'ensemble des ouvrages ancrés du tronçon investigué a permis d'établir six groupes d'ouvrages semblables en matière de construction ou de symptômes extérieurs de RAG.

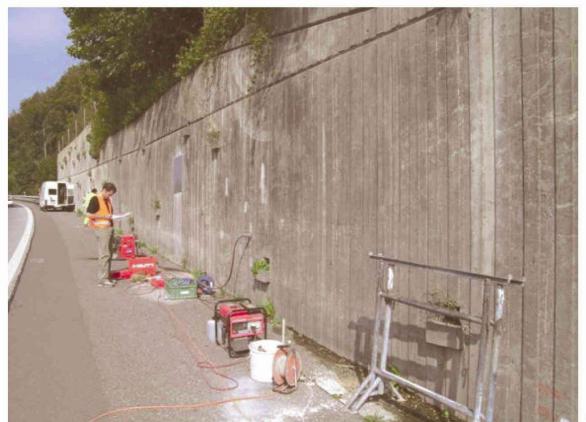
Fig. 2 : Mur ancré AR 10 du tronçon Vevey - Châtel-St-Denis de l'A12

Les résultats de la phase II ont conduit à des investigations détaillées sur le type de béton correspondant à la majorité des ouvrages. Le mur ancré AR 10 a été choisi comme mur de référence (fig. 2). Afin d'évaluer l'influence des dégradations de surface sur les désordres en profondeur du mur, trois zones correspondant à trois états différents de fissuration de surface ont été comparées. Pour chaque zone, des mesures *in situ* et des essais en laboratoire ont été effectués. Les valeurs d'humidité relative au sein du béton ont confirmé une forte saturation en eau de toutes les zones, une condition indispensable au développement de la RAG.

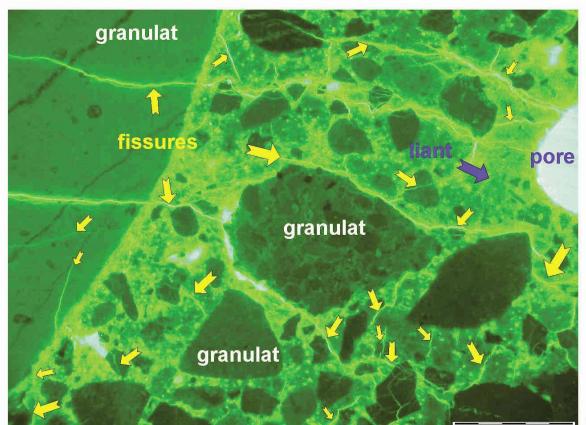
Fig. 3 : Vue microscopique d'une lame mince en lumière UV : plusieurs fissures parallèles traversent la pâte de ciment et certains granulats.

Pour la zone la plus dégradée, les essais mécaniques ont révélé une diminution jusqu'à 55 % pour la résistance à la compression et jusqu'à 25 % pour la résistance à la traction et le module d'élasticité, ceci par rapport aux valeurs du béton non dégradé. La comparaison avec les examens microscopiques (fig. 3) a permis d'établir une corrélation directe entre la dégradation microstructurale du béton et la réduction de sa résistance à la traction. Les examens microstructuraux ont
