Artikel: Pas loin d'un effondrement
Autor: Ekwall, Thomas / Perret, Jacques
DOI: <https://doi.org/10.5169/seals-515934>

PAS LOIN D'UN EFFONDREMENT

Le 13 janvier dernier, un poids lourd transportant une pelle mécanique heurtait un passage supérieur à proximité de Birmenstorf sur l'A1.

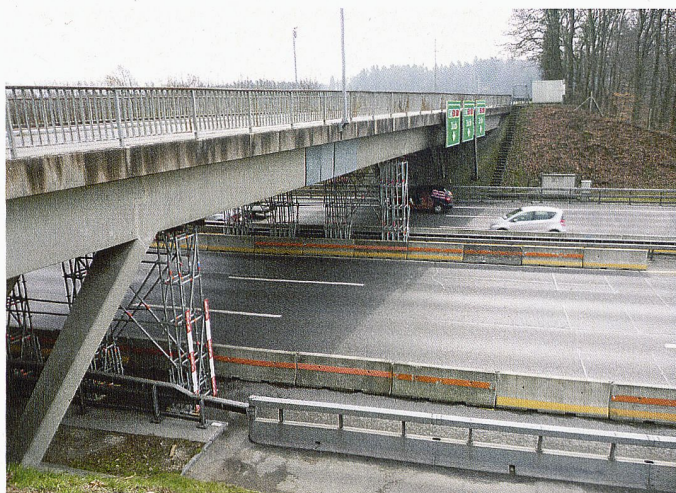
- 1 La sécurité est garantie par des échafaudages protégés des chocs, situés sur la bande d'arrêt d'urgence et le terre-plein central.
- 2 La pelle mécanique a démolé les caissons accueillant les câbles de précontrainte qui n'ont par chance pas tous été sectionnés. (Photos OFROU, filiale de Zofingen)

Sur place, il a estimé les efforts que devraient supporter des dispositifs provisoires de soutien, alors que ses collègues vérifiaient au bureau la validité de ses estimations. A midi, les charges maximales sur les échafaudages étaient définies et la mise en place de ces derniers débutait à partir de 14 h (fig. 1). Après l'évacuation des décombres, la circulation a été réouverte en direction de Zurich et Berne à respectivement 17 h 15 et 18 h 15. Lors du débriefing, l'OFROU est arrivé à la conclusion que la coordination entre la police, le service du feu et les unités territoriales de l'OFROU avait bien fonctionné.

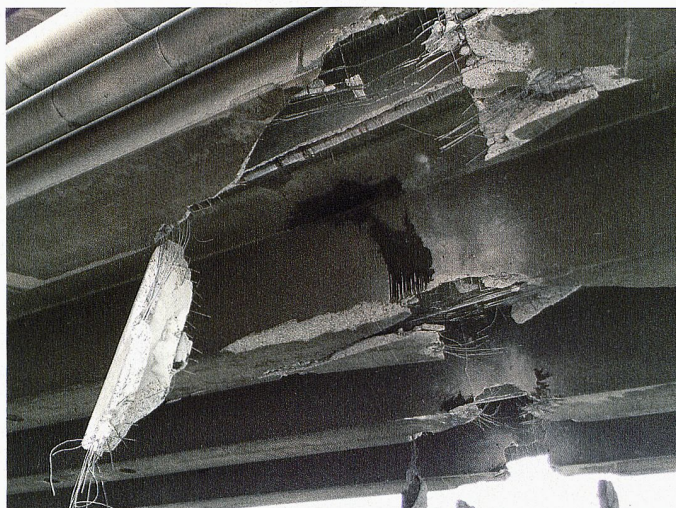
Selon BP, le danger a atteint son paroxysme durant la période qui a précédé la fermeture du passage supérieur. Son effondrement partiel n'a en effet été évité que parce que seule la partie inférieure du béton a été endommagée. En effet, la résistance à l'effort tranchant a été réduite de 65% à la suite de l'accident. Une résistance suffisante tant qu'il n'y a pas de trafic, mais insuffisante pour supporter le trafic défini par les normes.

Il s'est avéré que, quelques minutes après l'accident, un poids lourd de 30 tonnes a franchi le passage supérieur. Les calculs montrent que la résistance résiduelle à l'effort tranchant a momentanément été dépassée. Par chance, le pont ne s'est pas effondré.

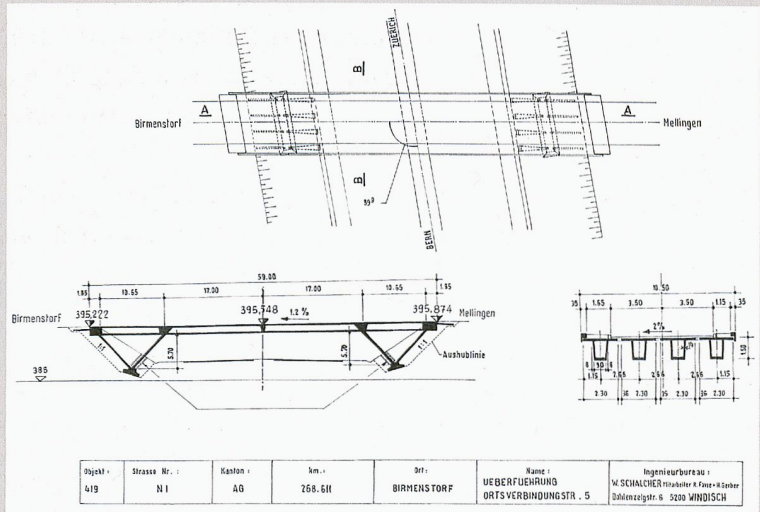
Le pont endommagé à Birmenstorf a été construit en 1967/68 sur la base du modèle standardisé «PS préfabriqué en béton à béquilles en V type 3» (Projet standard n° 312 du Service fédéral des routes et des digues). Il y a 100 ponts répertoriés de ce type en Suisse, dont 90 sur les routes nationales.

La chaussée est constituée de quatre caissons préfabriqués précontraints par fils adhérents. Une fois les espaces entre les caissons remplis, quatre câbles de précontrainte (deux par âme) supplémentaires par caisson sont mis en tension.
