Heft: 9: N16 - Viaducs : eaux des fontaines

Artikel: Pas loin d'un effondrement

PAS LOIN D'UN EFFONDREMENT

Le 13 janvier dernier, un poids lourd transportant une pelle mécanique heurtait un passage supérieur à proximité de Birmenstorf sur l'A1. Le pont endommagé a vite été sécurisé, mais des calculs statiques montrent que c'est une chance qu'il ne se soit pas effondré.

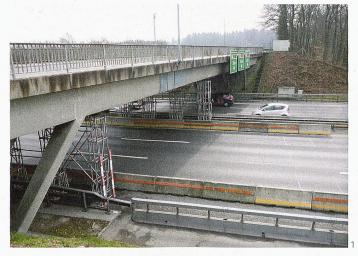
Sur place, il a estimé les efforts que devraient supporter des dispositifs provisoires de soutien, alors que ses collègues vérifiaient au bureau la validité de ses estimations. A midi, les charges maximales sur les échafaudages étaient définies et la mise en place de ces derniers débutait à partir de 14 h (fig. 1). Après l'évacuation des décombres, la circulation a été réouverte en direction de Zurich et Berne à respectivement 17 h 15 et 18 h 15. Lors du débriefing, l'OFROU est arrivé à la conclusion que la coordination entre la police, le service du feu et les unités territoriales de l'OFROU avait bien fonctionné.

- 1 La sécurité est garantie par des échafaudages protégés des chocs, situés sur la bande d'arrêt d'urgence et le terre-plein central.
- 2 La pelle mécanique a démoli les caissons accueillant les câbles de précontrainte qui n'ont par chance pas tous été sectionnés. (Photos OFROU, filiale de Zofingen)

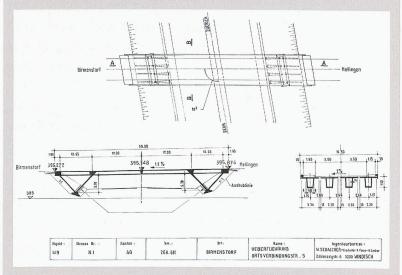
Selon BP, le danger a atteint son paroxysme durant la période qui a précédé la fermeture du passage supérieur. Son effondrement partiel n'a en effet été évité que parce que seule la partie inférieure du béton a été endommagée. En effet, la résistance à l'effort tranchant a été réduite de 65 % à la suite de l'accident. Une résistance suffisante tant qu'il n'y a pas de trafic, mais insuffisante pour supporter le trafic défini par les normes.
