# PAS LOIN D'UN EFFONDREMENT

Le 13 janvier dernier, un poids lourd transportant une pelle mécanique heurtait un passage supérieur à proximité de Birmenstorf sur l'A1.

Le pont endommagé a vite été sécurisé, mais des calculs statiques montrent que c'est une chance qu'il ne se soit pas effondré.

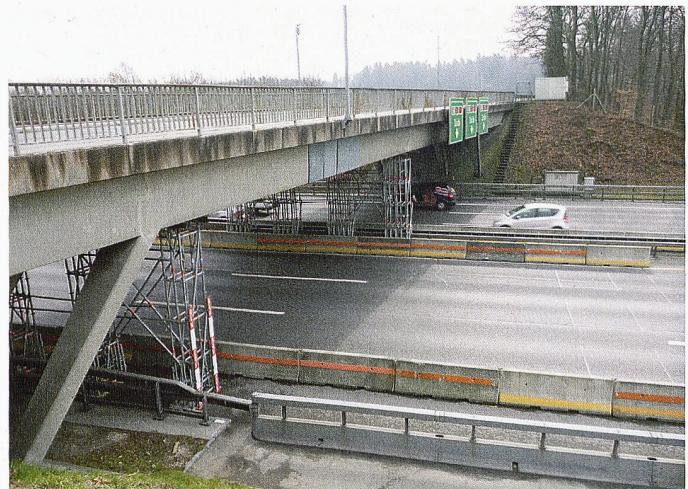
- 1 La sécurité est garantie par des échafaudages protégés des chocs, situés sur la bande d'arrêt d'urgence et le terre-plein central.
- 2 La pelle mécanique a démolî les caissons accueillant les câbles de précontrainte qui n'ont par chance pas tous été sectionnés. (Photos OFROU, filiale de Zofingen)

Sur place, il a estimé les efforts que devraient supporter des dispositifs provisoires de soutien, alors que ses collègues vérifiaient au bureau la validité de ses estimations. A midi, les charges maximales sur les échafaudages étaient définies et la mise en place de ces derniers débutait à partir de 14 h (fig. 1). Après l'évacuation des décombres, la circulation a été réouverte en direction de Zurich et Berne à respectivement 17 h 15 et 18 h 15. Lors du débriefing, l'OFROU est arrivé à la conclusion que la coordination entre la police, le service du feu et les unités territoriales de l'OFROU avait bien fonctionné.

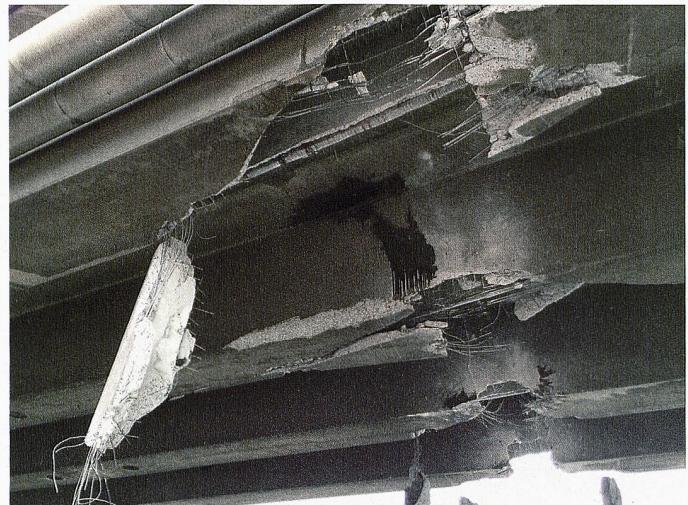
2

Selon BP, le danger a atteint son paroxysme durant la période qui a précédé la fermeture du passage supérieur. Son effondrement partiel n'a en effet été évité que parce que seule la partie inférieure du béton a été endommagée. En effet, la résistance à l'effort tranchant a été réduite de 65% à la suite de l'accident. Une résistance suffisante tant qu'il n'y a pas de trafic, mais insuffisante pour supporter le trafic défini par les normes.

Il s'est avéré que, quelques minutes après l'accident, un poids lourd de 30 tonnes a franchi le passage supérieur. Les calculs montrent que la résistance résiduelle à l'effort tranchant a momentanément été dépassée. Par chance, le pont ne s'est pas effondré.

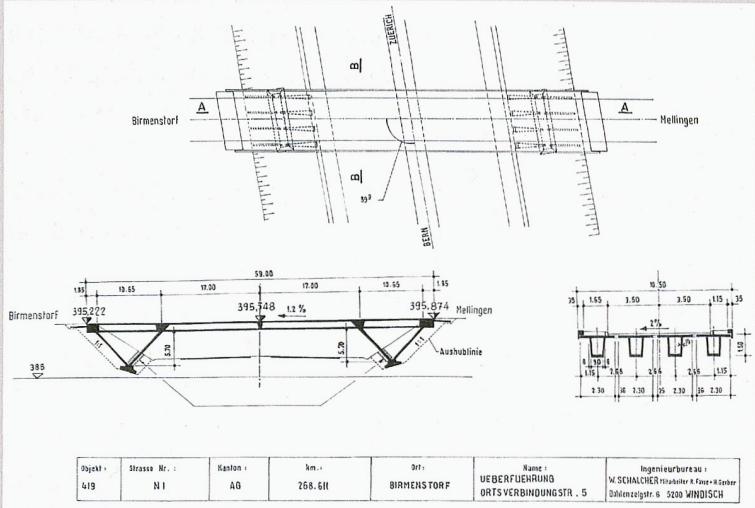
Le pont endommagé à Birmenstorf a été construit en 1967/68 sur la base du modèle standardisé «PS préfabriqué en béton à bêquilles en V type 3» (Projet standard n° 312 du Service fédéral des routes et des digues). Il y a 100 ponts répertoriés de ce type en Suisse, dont 90 sur les routes nationales.

La chaussée est constituée de quatre caissons préfabriqués précontraints par fils adhérents. Une fois les espaces entre les caissons remplis, quatre câbles de précontrainte (deux par âme) supplémentaires par caisson sont mis en tension.
