Zeitschrift: Tracés : bulletin technique de la Suisse romande
Herausgeber: Société suisse des ingénieurs et des architectes
Band: 140 (2014)
Heft: 19: Viaducs de Chillon

Artikel: Renforcement des Viaducs de Chillon
Autor: Perret, Jacques / Mühlberg, Hartmut / Schär, Philippe
DOI: <https://doi.org/10.5169/seals-515963>

RENFORCEMENT DES VIADUCS DE CHILLON

Actuellement en travaux, les ouvrages ont déjà connu plusieurs réfections depuis leur réalisation à la fin des années 1960.

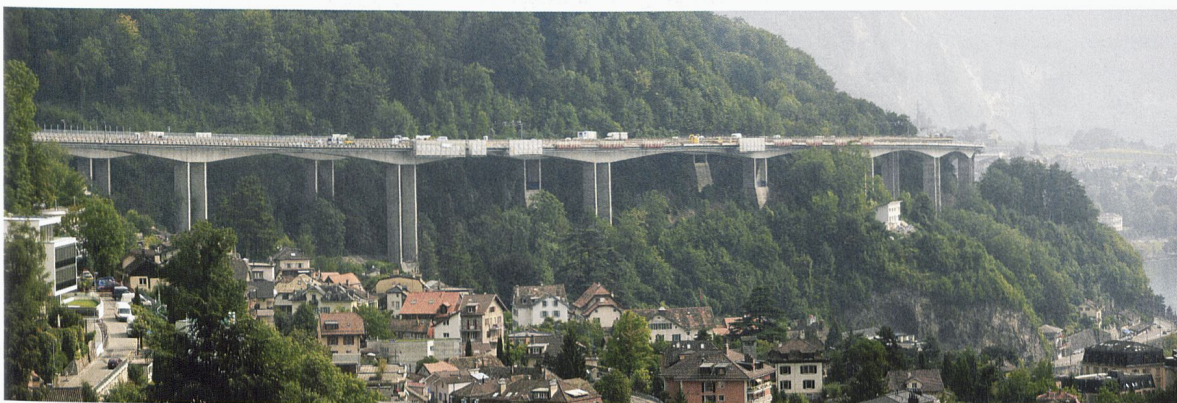
- 1 Vue générale du chantier de réfection sur le pont lac
- 2 Déviateurs pour les câbles de précontraintes mis en place en 1996
- 3 Dégâts sous les anciennes bordures
- 4 Remplacement des bordures du pont lac, côté extérieur
- 5 Echafaudage mobile pour le remplacement des bordures
- 6 Remplacement des bordures côté intérieur du pont montagne
- 7 Remplacement des joints de chaussée existants par des joints à peigne sécurisés
- 8 Principe de fonctionnement des déviateurs pour la précontrainte installée en 1996

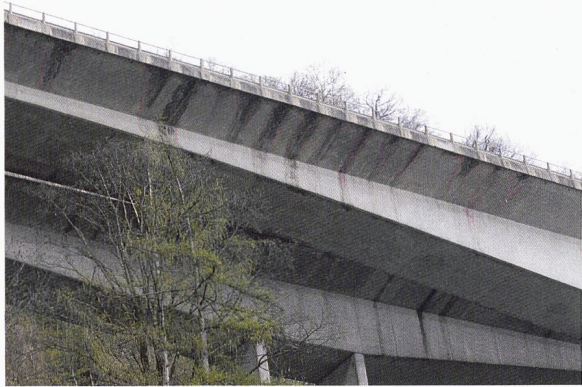
3

Après 45 ans de service, les viaducs de Chillon présentaient plusieurs dégâts. Depuis de nombreuses années, des signes de corrosion ont été observés à divers endroits, notamment sur les bordures creuses préfabriquées, mais aussi sous les dalles inclinées d'appui des porte-à-faux, voire même par endroits sur les âmes des caissons. De façon générale, l'enrobage des armatures est faible. Le revêtement et l'étanchéité présentaient des défauts et la dégradation des viaducs s'est accélérée au cours de ces dernières années à la suite d'infiltrations d'eau, principalement le long des bordures. L'OFROU a ainsi pris la décision de procéder à une intervention conséquente susceptible d'améliorer le fonctionnement des viaducs et de garantir leur pérennité. Selon le projet initial, l'intervention comprenait les travaux suivants :

Les bordures d'origine étaient préfabriquées et, par souci de poids, creuses. Seules les parties autour des poteaux des glissières étaient bétonnées. L'eau chargée de chlorure s'est infiltrée et a provoqué de la corrosion à l'intrados des porte-à-faux. En 2008, les coulures ont atteint les âmes du caisson et l'OFROU a décidé de remplacer les anciennes bordures par des nouvelles, coulées sur place et conformes aux directives de l'OFROU.

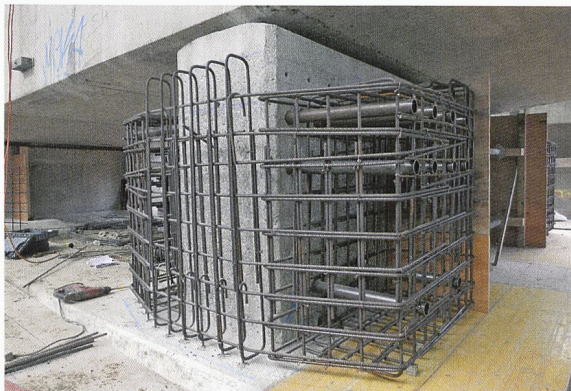
- 9-11 Mise en place des appuis parasismiques:
 9 Armatures des supports pour vérins
 10 Les piles sciées, le pont repose sur des vérins.
 11 Appui parasismique entre pile et tablier du pont
 12 Confortation parasismique de la pile 05
 (Sauf mention, tous les documents illustrant cet article ont été fournis par les auteurs.)

- Elargissement des palées existantes pour créer les surfaces nécessaires aux vérins (fig. 9). Ces massifs d'appui pour les vérins restent en place en vue d'un changement ultérieur des appuis parasismiques ;
- mise en pression des vérins pour reprendre le poids du tablier ;
- blocage des vérins ;
- sciage de la liaison entre palées et tablier : le pont repose maintenant sur les vérins (fig. 10) ;
- équilibrage de la pression des vérins pour répartir uniformément le poids du tablier ;
- deuxième blocage des vérins et pose des appuis parasismiques ;
- démontage des vérins et fixation mécanique des appuis parasismiques au tablier.

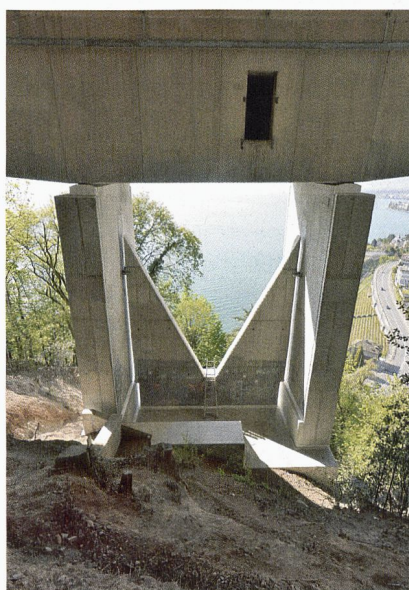
12

La pile 05 stabilise longitudinalement le deuxième tronçon du pont lac : un élément en « V » entre les deux palées augmente sa rigidité longitudinale, mais il rend les piles fragiles. Pour augmenter leur ductilité, un chemisage le long des palées a été bétonné et, par sciage, un

espace entre l'élément en «V» et les palées a été créé (fig. 12). Le chemisage a été ancré dans le massif de fondations alors que, pour des raisons esthétiques et économiques, l'élément en «V» a été laissé en place.
