**Artikel:** Renforcement des Viaducs de Chillon  
**Autor:** Perret, Jacques / Mühlberg, Hartmut / Schär, Philippe  
**DOI:** <https://doi.org/10.5169/seals-515963>

# RENUFORCEMENT DES VIADUCS DE CHILLON

Actuellement en travaux, les ouvrages ont déjà connu plusieurs réfections depuis leur réalisation à la fin des années 1960.

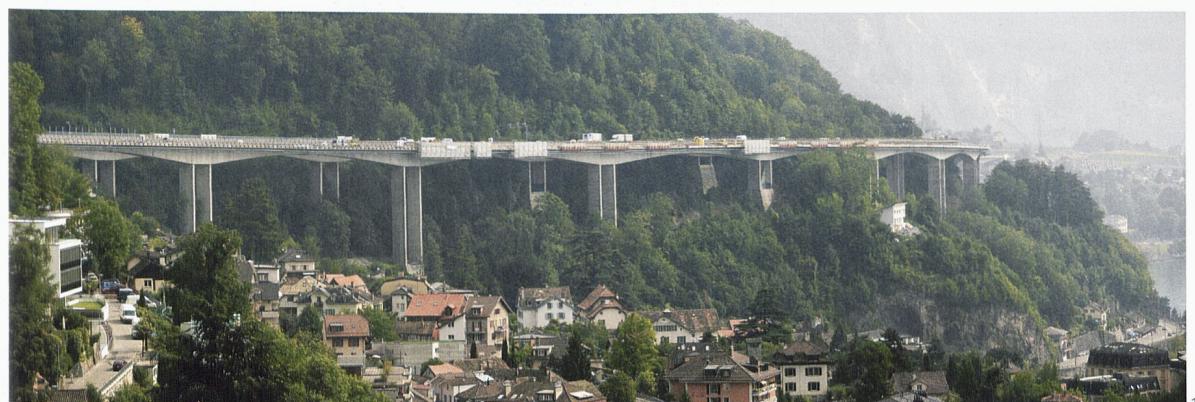
- 1 Vue générale du chantier de réfection sur le pont lac
- 2 Déviateurs pour les câbles de précontraintes mis en place en 1996
- 3 Dégâts sous les anciennes bordures
- 4 Remplacement des bordures du pont lac, côté extérieur
- 5 Echafaudage mobile pour le remplacement des bordures
- 6 Remplacement des bordures côté intérieur du pont montagne
- 7 Remplacement des joints de chaussée existants par des joints à peigne sécurisés
- 8 Principe de fonctionnement des déviateurs pour la précontrainte installée en 1996

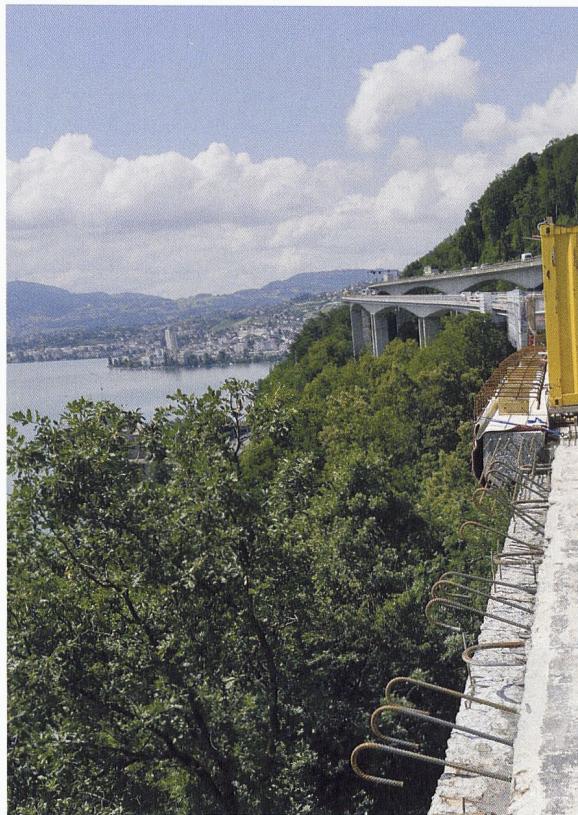
3

Les bordures d'origine étaient préfabriquées et, par souci de poids, creuses. Seules les parties autour des poteaux des glissières étaient bétonnées. L'eau chargée de chlorure s'est infiltrée et a provoqué de la corrosion à l'intrados des porte-à-faux. En 2008, les coulures ont atteint les âmes du caisson et l'OFROU a décidé de remplacer les anciennes bordures par des nouvelles, coulées sur place et conformes aux directives de l'OFROU.

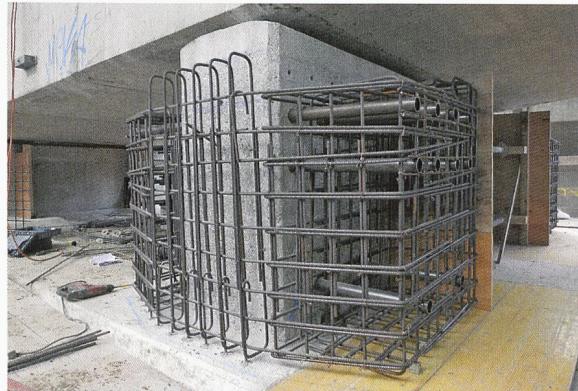
9 Armatures des supports pour vérins

- Elargissement des palées existantes pour créer les surfaces nécessaires aux vérins (fig. 9). Ces massifs d'appui pour les vérins restent en place en vue d'un changement ultérieur des appuis parasismiques;
- mise en pression des vérins pour reprendre le poids du tablier;
- blocage des vérins;
- sciage de la liaison entre palées et tablier : le pont repose maintenant sur les vérins (fig. 10);
- équilibrage de la pression des vérins pour répartir uniformément le poids du tablier;
- deuxième blocage des vérins et pose des appuis parasismiques;
- démontage des vérins et fixation mécanique des appuis parasismiques au tablier.

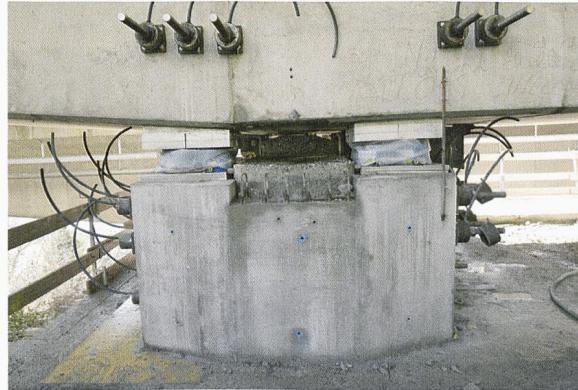
10 Les piles sciées, le pont repose sur des vérins.

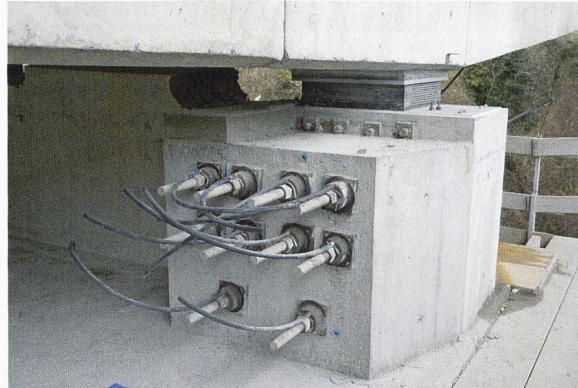
11 Appui parasismique entre pile et tablier du pont

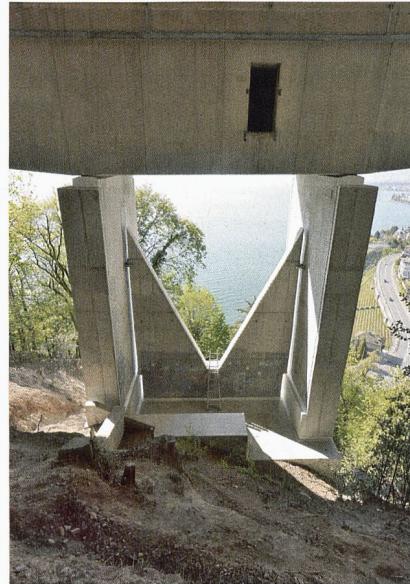
La pile 05 stabilise longitudinalement le deuxième tronçon du pont lac : un élément en « V » entre les deux palées augmente sa rigidité longitudinale, mais il rend les piles fragiles. Pour augmenter leur ductilité, un che misage le long des palées a été bétonné et, par sciage, un

12 Confortation parasismique de la pile 05

espace entre l'élément en «V» et les palées a été créé (fig. 12). Le chemisage a été ancré dans le massif de fondations alors que, pour des raisons esthétiques et économiques, l'élément en «V» a été laissé en place.
