# LA MENACE DES MURS DE SOUTÈNEMENT EN L

Les inspections visuelles étant insuffisantes pour évaluer l'état réel des murs en L, l'OFROU leur a consacré une étude pilote.

Erdjan Opan, Roman Ryser, Frédéric Mayoraz et Yann Smith

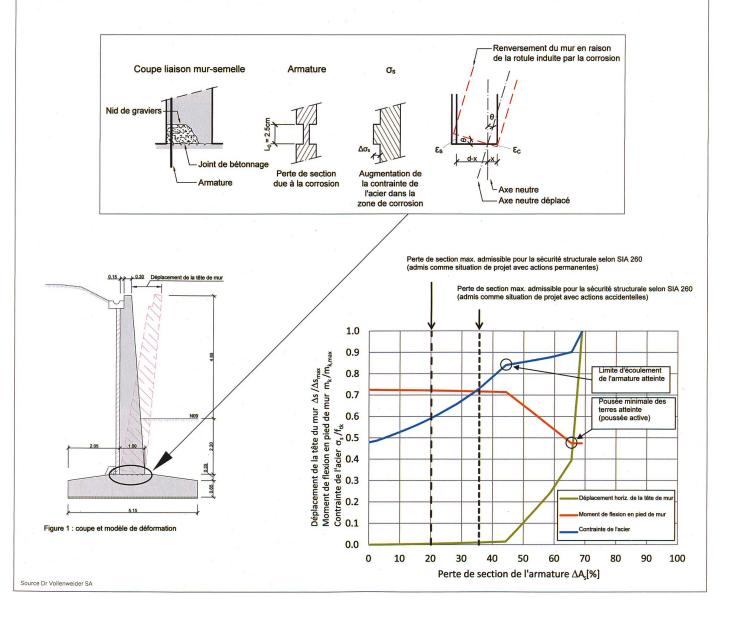
- Synthèse des statistiques liées à la corrosion des armatures
- Armature principale avec perte de section, localisation de l'armature principale d'un mur en L
- 3 Carottages Ø 300 mm depuis l'aval de l'ouvrage avec pré-fouille
- 4 Puits amont avec dégagement d'armature
- Hydrodémolition depuis l'aval de l'ouvrage avec pré-fouille

Selon la statistique, 24% des barres investiguées présentent de la corrosion avec pertes de section. La perte de section moyenne des barres corrodées est de 37%, celle de toutes les barres étant de 9% (fig. 1).

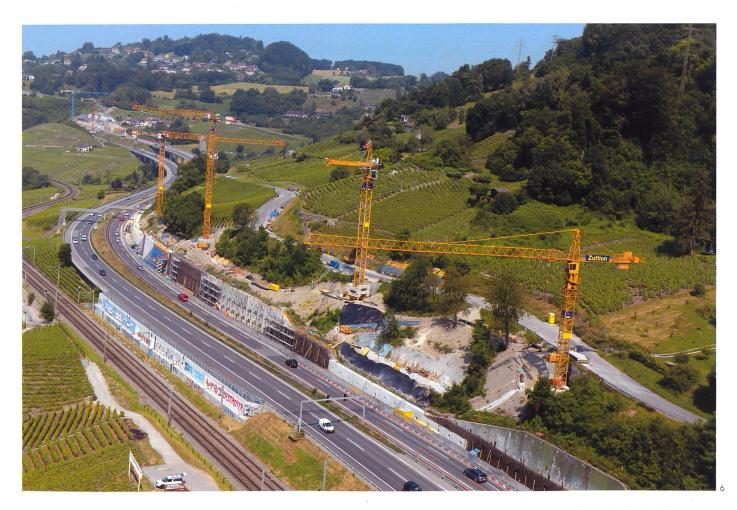
6 Renforcement de murs sur l'A9 (photo Groupe Zuttion) (Sauf mention, tous les documents illustrant cet article ont été fournis par les auteurs.)

Deux critères discriminants (le non-respect d'un seul de ces critères implique de renforcer le mur) ont été retenus:

- La perte de section des armatures principales au droit du joint semelle-parement est-elle supérieure à 15 %?
- Le degré de conformité «n» de la résistance interne initiale (sans dégâts) est-il inférieur à 0.82

28 des 36 murs analysés nécessitaient un renforcement en mesures anticipées.
