# LA MENACE DES MURS DE SOUTÈNEMENT EN L

Les inspections visuelles étant insuffisantes pour évaluer l'état réel des murs en L, l'OFROU leur a consacré une étude pilote.

Erdjan Opan, Roman Ryser, Frédéric Mayoraz et Yann Smith

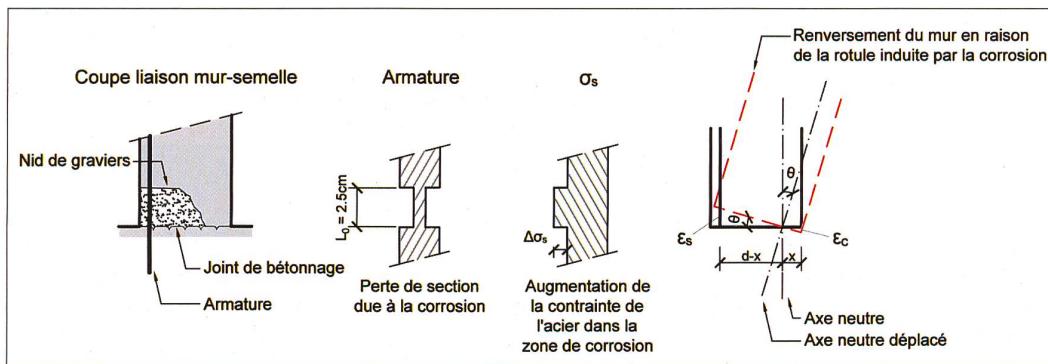
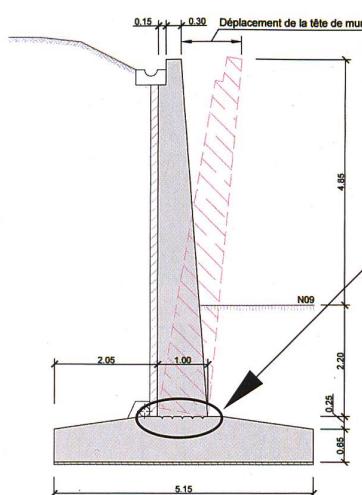
Figure 1 : coupe et modèle de déformation

Selon les conclusions du rapport « Gefährdung von Winkelestützmauern durch Korrosion, Untersuchung des Bruchverhaltens », le mécanisme de rupture étudié en cas de perte de section de l'armature principale est de type non ductile. Cela vaut également pour les murs ayant une armature relativement ductile (par exemple Acier I ou Acier IIb). Les murs ayant une armature moins ductile (en particulier Acier IIIb et S 500b) sont encore plus critiques.

Des déplacements mesurables apparaissent seulement à partir du moment où les pertes de section sont si importantes que le degré de conformité « n » selon la norme SIA 269 Maintenance des structures porteuses est largement en-dessous de l'unité.

Du fait que le déplacement horizontal maximal de la tête de mur avant rupture est faible (de l'ordre de 0,1 à 0,2 % de la hauteur du mur), un suivi géométrique périodique du déplacement de la tête de mur ne permet vraisemblablement pas de détecter avec suffisamment de fiabilité un état critique du mur. De même, un système de mesures avec des appareils sensibles (tel que clinomètre) ne permet un contrôle fiable que dans de rares cas.

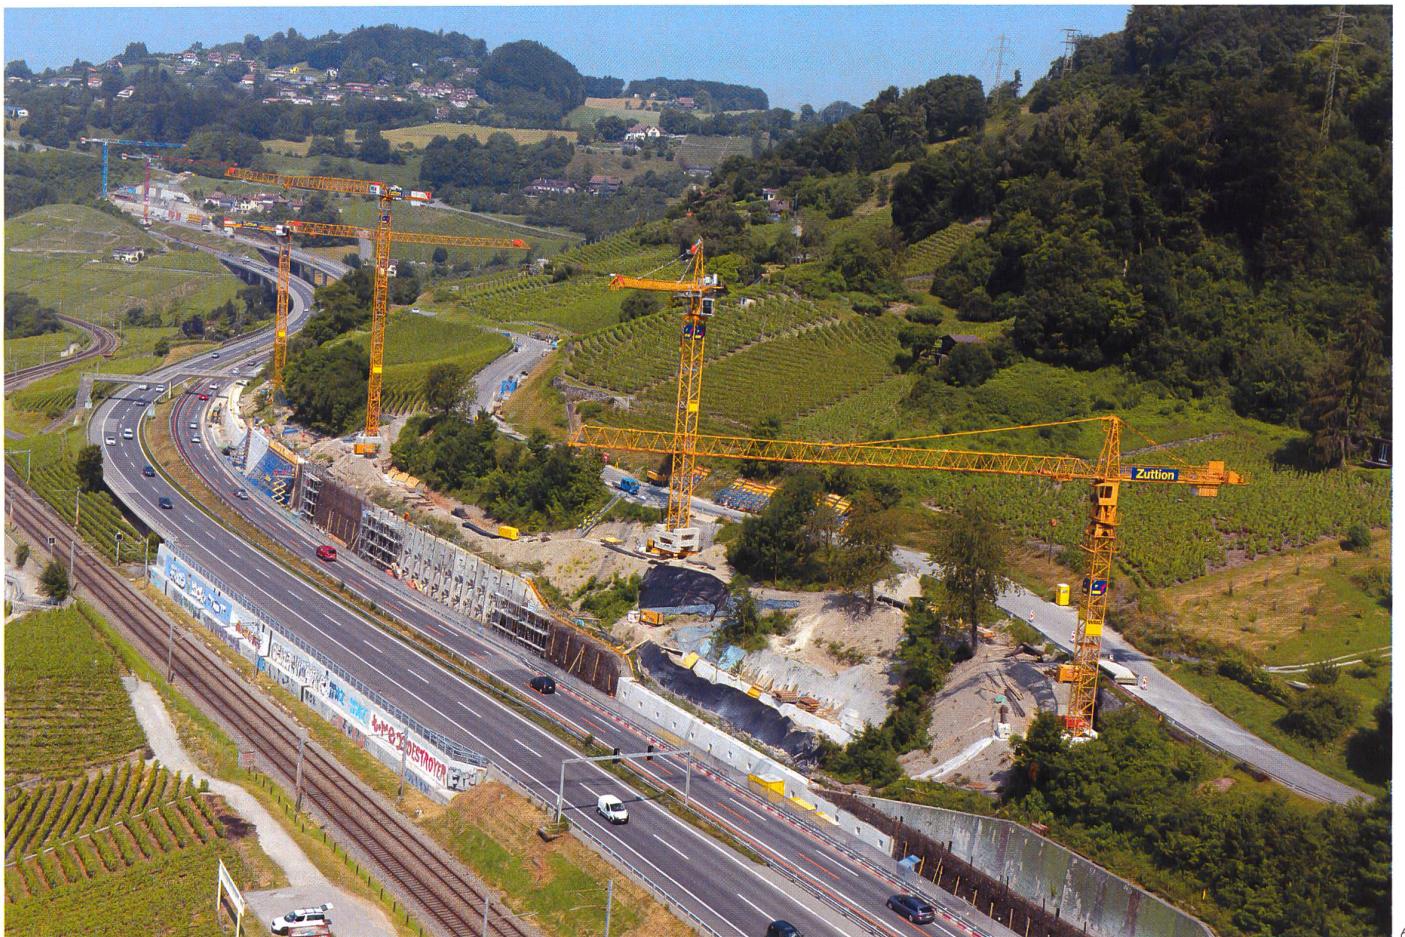
6 Renforcement de murs sur l'A9  
(photo Groupe Zuttion)  
(Sauf mention, tous les documents illustrant cet article ont été fournis par les auteurs.)

Deux critères discriminants (le non-respect d'un seul de ces critères implique de renforcer le mur) ont été retenus :

- La perte de section des armatures principales au droit du joint semelle-parement est-elle supérieure à 15 % ?
- Le degré de conformité « n » de la résistance interne initiale (sans dégâts) est-il inférieur à 0,8 ?

28 des 36 murs analysés nécessitaient un renforcement en mesures anticipées.
