Heft: 17: Rénovation de la Tour Bel-Air

Artikel: Structure de la Tour Bel-Air

Autor: Valeiras, Oscar / Pirazzi, Claudio / Perret, Jacques

STRUCTURE DE LA TOUR BEL-AIR

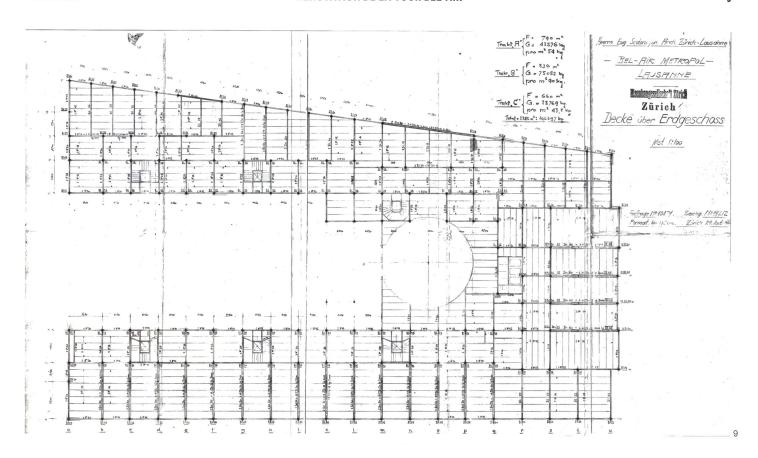
Les sondages ont aussi permis de mieux appréhender le vieillissement de la structure. Il a été constaté, d'une part, que la protection contre la corrosion de la charpente avait disparu et, d'autre part, que certaines transformations des locataires n'avaient pas été entreprises dans le respect de la structure.

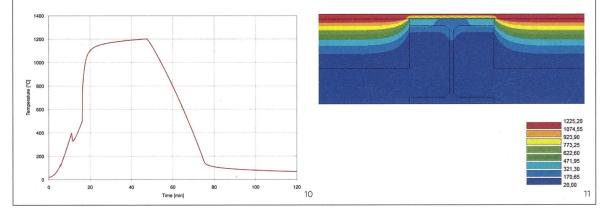
Afin de répondre à ces questions, le bureau INGENI SA a mené des simulations numériques. La simulation de type feu naturel généralisé, qui considère la véritable densité de charge thermique, a fourni des courbes de température de gaz en fonction du temps (fig. 10). Ces courbes sont ensuite appliquées à des modèles qui considèrent la section du plancher avec une analyse de la redistribution de la température sur la base de la mécanique des fluides (fig. 11). C'est ainsi qu'on peut déterminer la résistance plastique résiduelle des profilés métalliques

L'étude a pu démontrer que la couche de parquet en bois dur d'une épaisseur de 30 mm donne une protection suffisante aux planchers-dalles de la tour pour qu'ils résistent à un feu avec une densité de charge calorifique de 700 MJ/m² dans les zones d'affectation «bureau». Toutefois, dans les zones d'affectation «habitation» avec une densité de charge calorifique assumée de 1085 MJ/m², quelques poutres métalliques cèderaient localement lors du feu. Grâce à des effets membranaires postcritiques (comportement de type «chaînette»), la ruine se manifesterait par une déformation excessive de cette zone, mais elle ne mettrait pas en danger la sécurité structurale de la tour.

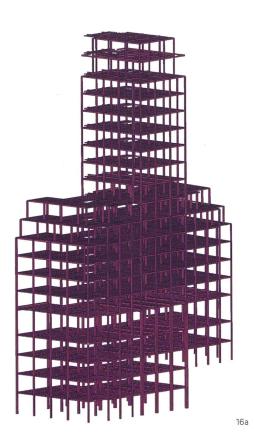
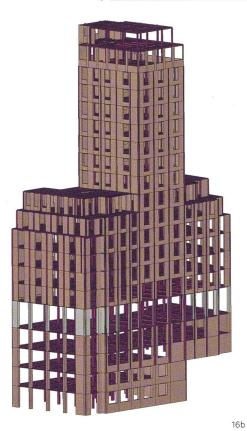
L'analyse approfondie de la structure porteuse a mis en évidence quelques détails surprenants sur la descente des charges. Par exemple, entre les niveaux 7 et 8 de la tour, deux piliers intérieurs sont décalés de plusieurs dizaines de centimètres (fig. 15). Ces mêmes piliers disparaissent au rez-de-chaussée, pour offrir un volume libre de porteurs plus important. Les charges sont déviées sur les piliers voisins par le biais de grands sommiers métalliques.
