STRUCTURE DE LA TOUR BEL-AIR

Premier bâtiment élevé construit à Lausanne, la tour Bel-Air a été conçue sur le modèle des gratte-ciel américains par l'architecte Alphonse Laverrière, à l'instigation de l'ingénieur Eugène Scotoni. Précurseur par sa taille et par les techniques de construction employées – structure métallique avec des façades en maçonnerie – la structure de ce bâtiment a plutôt bien résisté aux attaques du temps.

Oscar Valeiras, Claudio Pirazzi et Jacques Perret

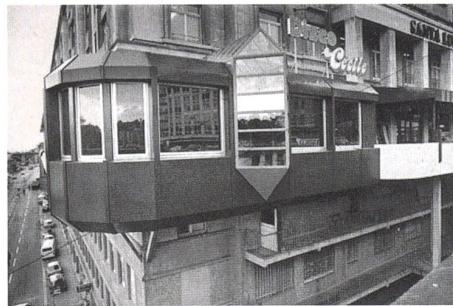
8

En près de quatre-vingts ans d'existence, le bâtiment a rencontré de nombreux changements de locataires qui se sont traduits par des modifications plus ou moins importantes. A titre d'exemples, des bêquilles obliques métalliques ont été ajoutées sous une partie du balcon sud à une époque où celui-ci était couvert (fig. 8), alors que les deux derniers niveaux ont été totalement remaniés. A l'instar de toutes les modifications apportées, ces deux exemples ont été réalisés localement, sans aucune réflexion globale

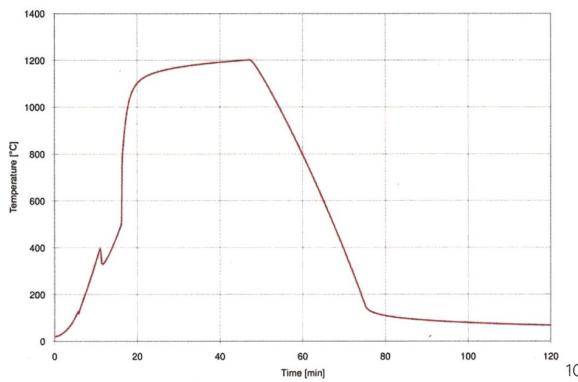
Afin de répondre à ces questions, le bureau INGENI SA a mené des simulations numériques. La simulation de type feu naturel généralisé, qui considère la véritable densité de charge thermique, a fourni des courbes de température de gaz en fonction du temps (fig. 10). Ces courbes sont ensuite appliquées à des modèles qui considèrent la section du plancher avec une analyse de la redistribution de la température sur la base de la mécanique des fluides (fig. 11). C'est ainsi qu'on peut déterminer la résistance plastique résiduelle des profilés métalliques

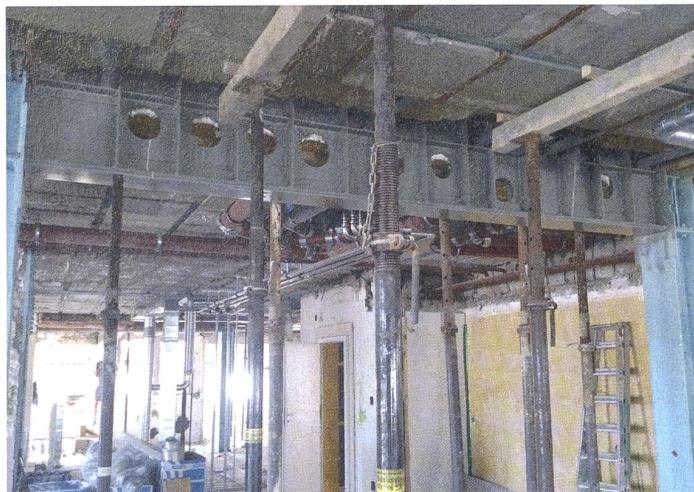
- 10 Courbe de température des gaz dans la zone d'affectation bureau
- 11 Redistribution de la température dans la section après 40 min
- 12 Poutre percée et renforcée pour permettre le passage des techniques
- 13 Répartition des contraintes normales dans la poutre percée
- 14 Renforcement avec des profils métalliques soudés
- 15 Décalage des piliers visible par l'intermédiaire des raidisseurs
- 16 Modèles informatiques sans (a) ou avec (b) les murs (Ingeni SA)

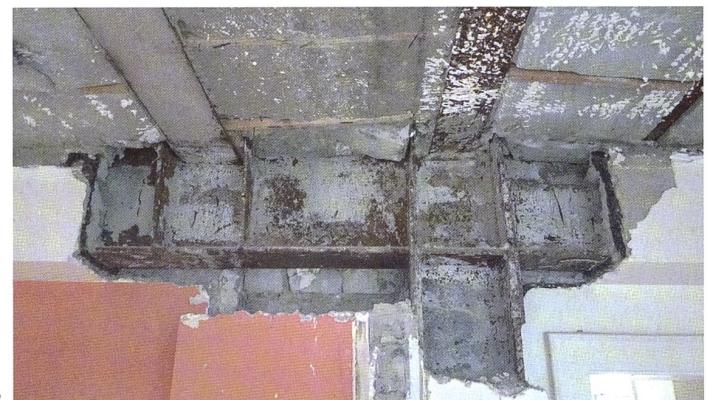
15

L'analyse approfondie de la structure porteuse a mis en évidence quelques détails surprenants sur la descente des charges. Par exemple, entre les niveaux 7 et 8 de la tour, deux piliers intérieurs sont décalés de plusieurs dizaines de centimètres (**fig. 15**). Ces mêmes piliers disparaissent au rez-de-chaussée, pour offrir un volume libre de porteurs plus important. Les charges sont déviées sur les piliers voisins par le biais de grands sommiers métalliques.

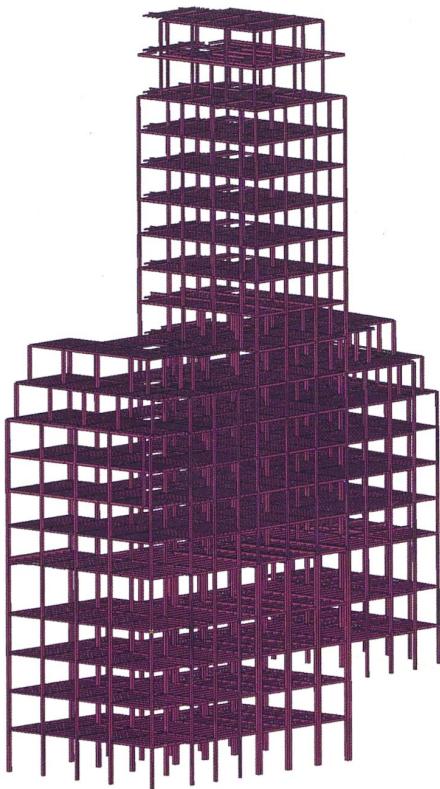
16a

Ces mesures ont abouti à des fréquences de 1.05 Hz et 1.25 Hz selon les deux axes principaux du bâtiment, soit des fréquences 4 à 5 fois supérieures à celles estimées avec le modèle de calcul utilisé jusqu'alors. Comme supposé, cet écart s'expliquait par la non-prise en compte des murs en maçonnerie qui augmentent considérablement la rigidité du bâtiment. L'adjonction des murs dans le modèle (fig. 16b) a eu pour effet de faire converger les fréquences propres théoriques avec celles mesurées.
