Artikel: Pont d'Aigremont : remise en état d'un géant aux pieds d'argile

Pont d'Aigremont: remise en état d'un géant aux pieds d'argile

Construit à la fin des années 1970 pour éviter une zone active de glissements de terrain, le pont d'Aigremont a vu sa sécurité mise à mal par l'action combinée d'une masse en mouvement prenant appui sur l'une de ses piles et par l'érosion des fondations de cette dernière suite au déplacement du torrent de la Raverette.

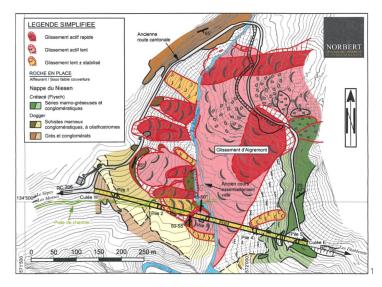
schistes argileux à gros blocs (olistostromes). Ce sont ces schistes s'altérant en matériaux argileux qui sont la cause fondamentale des glissements sur cette rive (fig. 1).

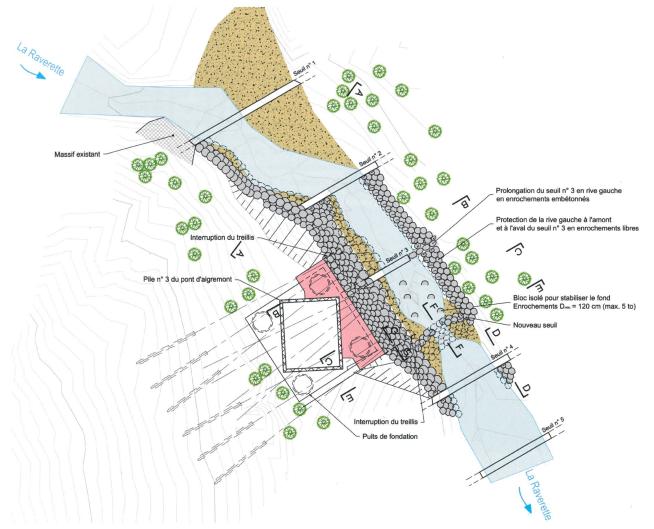
- 1 Carte géologique du vallon de la Raverette (Norbert SA Géologues-Conseils)
- 2 Le pont d'Aigremont, entre Le Sépey et Les Diablerets; à l'arrière-plan, on distingue le tracé de l'ancienne route cantonale.
- 3 Plan du réaménagement du cours de la Raverette et des travaux de confortation de la pile 3 (Stucky SA)

Le réaménagement du cours d'eau (fig. 3) a consisté, d'une part, à protéger par enrochements embétonnés la berge en rive droite au droit de la pile 3 et, d'autre part, à stabiliser le profil en long de la Raverette par le renforcement des appuis latéraux des seuils existants ainsi que par l'aménagement d'un nouveau seuil en enrochements embétonnés de l'ordre de 1 m de hauteur en aval du secteur.

Au final, plus de 40 m de berge en rive droite ont été protégés sur une hauteur moyenne d'environ 2.5 m. Plus de 500 t d'enrochements et 200 m³ de béton ont été nécessaires au renforcement de la Raverette dans une zone difficile d'accès. Des mesures environnementales ont été intégrées lorsque la configuration du cours d'eau le permettait, le passage à poissons au droit des seuils aménagés a ainsi été amélioré par l'aménagement de bassins en pied d'ouvrage. Ces travaux ont été réalisés conjointement aux travaux de sécurisation de la pile 4 par la mise en place de nouveaux ancrages (la force totale des tirants d'ancrage atteignant 30 000 kN).

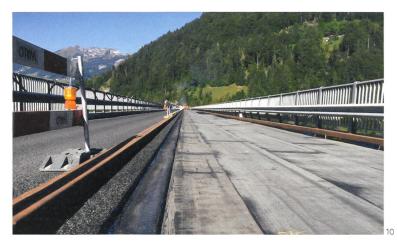
- 8 Parement aval de la culée du côté Le Sépey (INGPHI SA)
- 9 Section type du tablier (INGPHI SA)
- 10 Réfection de la dalle de roulement
- 11 Situation et coupe longitudinale
- (Sauf mention, tous les documents illustrant cet article sont de la DGMR.)

Les murs d'aile de la culée côté Le Sépey présentent un réseau de fissures généralisées dues aux effets de la réaction alcali-granulat (RAG) dans le béton. Le mur amont est largement fissuré dans sa masse alors que celui aval est moins atteint par ces effets de gonflement. Le mur d'aile amont a été reconstruit. Le mur aval a été hydrodémoli sur des profondeurs de 5 à 30 cm et un nouveau parement d'une épaisseur minimale de 45 cm a été bétonné devant le mur d'origine (fig. 8).
