**Artikel:** Pont d'Aigremont : remise en état d'un géant aux pieds d'argile  
**Autor:** Myhre, Caroline / Schaeren, Georg / Bidaud, Lucien  
**DOI:** <https://doi.org/10.5169/seals-736710>

# Pont d'Aigremont: remise en état d'un géant aux pieds d'argile

Construit à la fin des années 1970 pour éviter une zone active de glissements de terrain, le pont d'Aigremont a vu sa sécurité mise à mal par l'action combinée d'une masse en mouvement prenant appui sur l'une de ses piles et par l'érosion des fondations de cette dernière suite au déplacement du torrent de la Raverette. Parallèlement aux travaux de sécurisation, la dalle de roulement et les culées ont été rénovées.

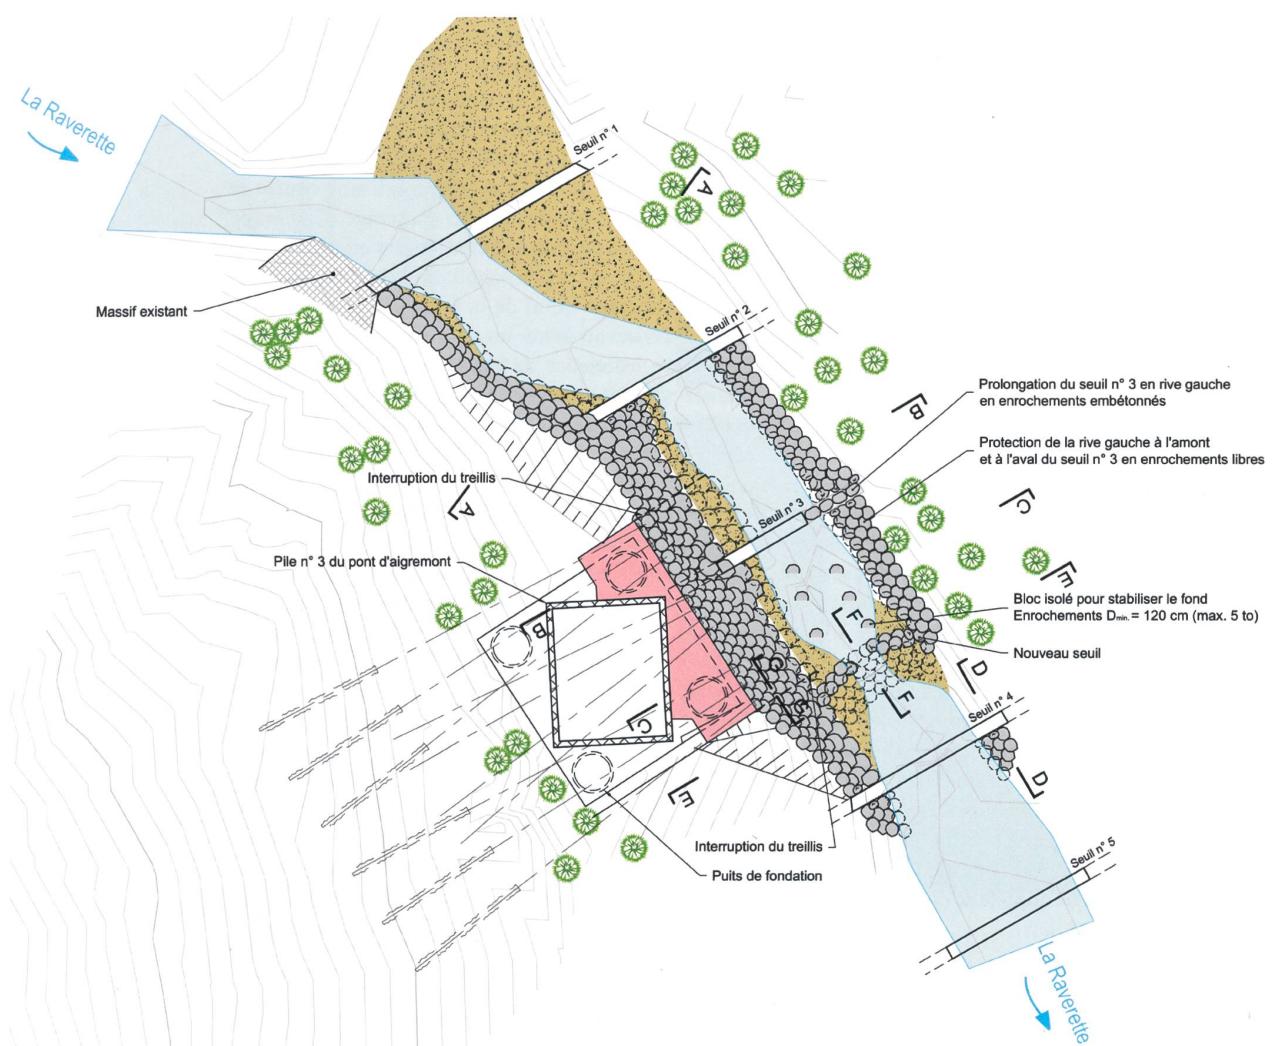
- 1 Carte géologique du vallon de la Raverette (Norbert SA Géologues-Conseils)
- 2 Le pont d'Aigremont, entre Le Sépey et Les Diablerets; à l'arrière-plan, on distingue le tracé de l'ancienne route cantonale.
- 3 Plan du réaménagement du cours de la Raverette et des travaux de confortation de la pile 3 (Stucky SA)

Le réaménagement du cours d'eau (fig. 3) a consisté, d'une part, à protéger par enrochements embétonnés la berge en rive droite au droit de la pile 3 et, d'autre part, à stabiliser le profil en long de la Raverette par le renforcement des appuis latéraux des seuils existants ainsi que par l'aménagement d'un nouveau seuil en enrochements embétonnés de l'ordre de 1 m de hauteur en aval du secteur.

Au final, plus de 40 m de berge en rive droite ont été protégés sur une hauteur moyenne d'environ 2.5 m. Plus de 500 t d'enrochements et 200 m<sup>3</sup> de béton ont été nécessaires au renforcement de la Raverette dans une zone difficile d'accès. Des mesures environnementales ont été intégrées lorsque la configuration du cours d'eau le permettait, le passage à poissons au droit des seuils aménagés a ainsi été amélioré par l'aménagement de bassins en pied d'ouvrage. Ces travaux ont été réalisés conjointement aux travaux de sécurisation de la pile 4 par la mise en place de nouveaux ancrages (la force totale des tirants d'ancrage atteignant 30 000 kN).

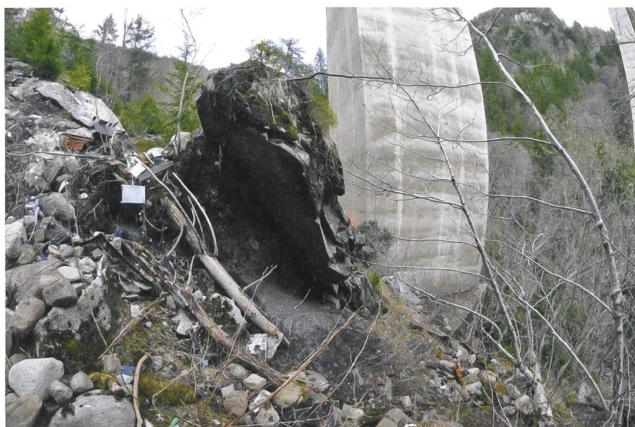
En 1999, un glissement de terrain superficiel se produit en rive droite de la Raverette, à l'amont de cette même pile 3. L'instabilité se déclenche en haut du versant, qui recule de plusieurs mètres (6 m à l'axe du pont), et se répercute jusqu'à sa base. D'une longueur de 30 m selon la pente, pour une largeur de 50 m, la masse en mouvement se constitue d'une couche altérée de 3 à 8 mètres d'épaisseur glissant sur la roche saine sous-jacente; le plan de glissement présente une倾inacion d'environ 38°.

La partie centrale de cette masse ainsi qu'un gros bloc de 50 m<sup>3</sup> déplacé d'une quinzaine de mètres s'appuient contre la pile (fig. 4) alors que les ailes du glissement débordent du massif de fondation, la partie nord descendant même jusqu'à la Raverette. L'épaisseur des matériaux s'appuyant contre la pile et le fait que le glissement s'arrête plus bas dans le versant montrent clairement que la pile subit leur poussée. Le glissement a entraîné également le soutènement par clouage mis en place dans le haut du versant à l'époque de la construction du pont.

- 4 Glissement de terrain venant s'appuyer contre la pile 3
- 5 Erosion du remblai de protection au droit de la pile 3
- 6 Travaux de sécurisation de la pile 3, en coupe (a) et sur le terrain (b) (Monod-Piguet + Associés Ingénieurs Conseils SA)
- 7 Travaux de sécurisation de la pile 4, en coupe (a) et sur le terrain (b) (Monod-Piguet + Associés Ingénieurs Conseils SA)

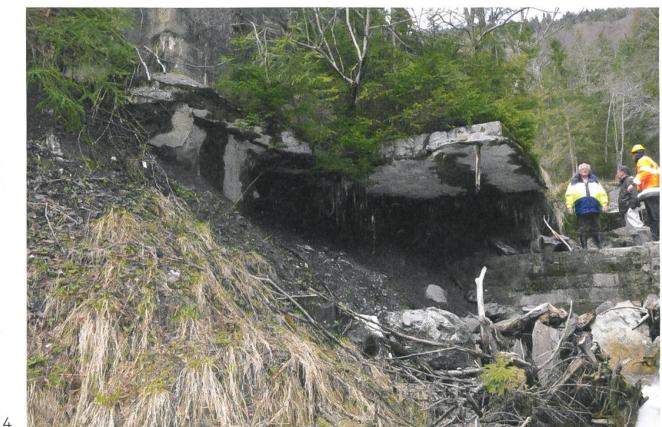
Durant les années qui suivent, le glissement principal sur le versant gauche du vallon, régulier et de grande ampleur, provoque la déstabilisation des seuils aménagés et un abaissement du fond du lit de la Raverette, qui se voit poussé en direction de la pile 3, érodant les remblais stabilisants mis en place au pied de cette dernière lors de la construction et exposant les puits de fondation aval, dont la base se situe à une dizaine de mètres sous le fond du vallon (fig. 5).

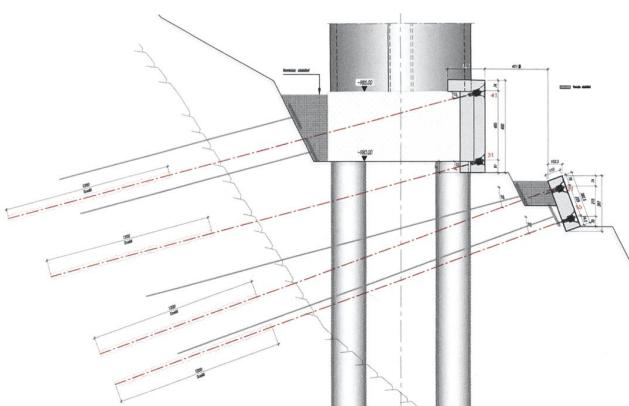
7a

En 2013, un contrôle des ancrages stabilisant le terrain au droit de la fondation de la pile 4 met en évidence une corrosion importante de leurs têtes: la tension résiduelle des tirants d'ancrage se révèle en général bien inférieure à la tension initiale appliquée lors de la construction de l'ouvrage. De plus, certains ancrages ont disparu. Il est donc devenu nécessaire de les remplacer totalement.

La situation impose de réaménager le lit du torrent en amont et en aval de la pile 3 afin de stopper l'érosion due à la Raverette, de protéger la fondation de cette pile, de créer un renforcement en béton sur la face adjacente au torrent et d'ancrer ce renforcement au moyen de deux rangées d'ancrages afin de garantir la sécurité structurale de cette fondation (fig. 6) et, enfin, de remplacer la totalité des ancrages de la pile 4 (fig. 7). Ces travaux ont débuté au printemps 2015.

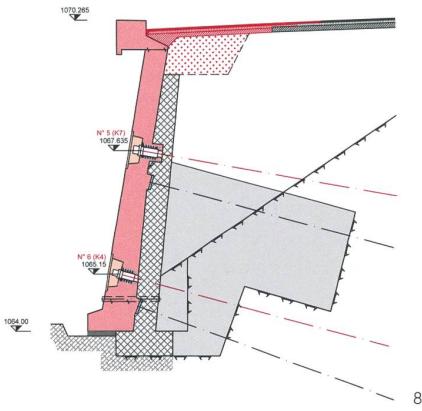
8 Pavement aval de la culée du côté Le Sépey (INGPHI SA)

Les murs d'aile de la culée côté Le Sépey présentent un réseau de fissures généralisées dues aux effets de la réaction alcali-granulat (RAG) dans le béton. Le mur amont est largement fissuré dans sa masse alors que celui aval est moins atteint par ces effets de gonflement. Le mur d'aile amont a été reconstruit. Le mur aval a été hydrodémoli sur des profondeurs de 5 à 30 cm et un nouveau parement d'une épaisseur minimale de 45 cm a été bétonné devant le mur d'origine (**fig. 8**).

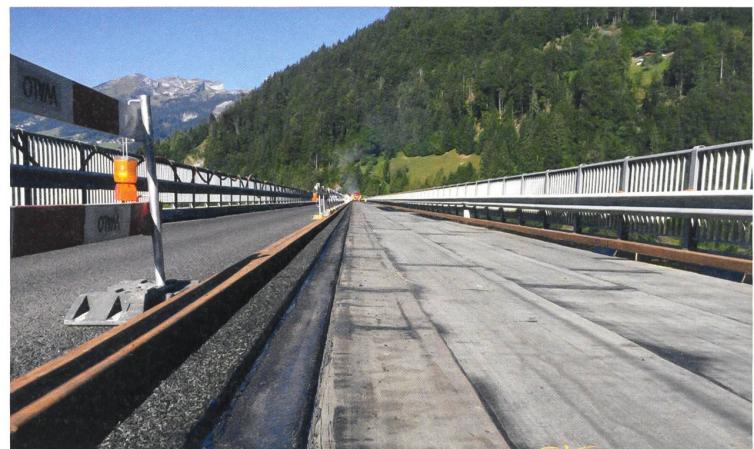
Le revêtement en béton bitumineux était usé et fissuré. Le trottoir disposé côté aval a subi les agressions du gel. En effet, les bordures étaient déchaussées et le revêtement fissuré. Les joints de chaussée disposés au droit de chacune des culées n'étaient plus étanches et laissaient l'eau s'infiltrer dans les culées. En conséquence, des traces de corrosion ont été décelées sur un des appuis glissants du pont à la culée côté Le Sépey. Cette dégradation pouvait conduire à court terme au déchaussement de la plaque de glissement suite aux mouvements saisonniers du tablier.

10 Réfection de la dalle de roulement

Le trottoir a été démolie pour permettre le remplacement de l'étanchéité du tablier sur toute sa largeur. Compte tenu de la configuration de la route cantonale RC 706, du nombre restreint de piétons sur cet axe et selon accord avec la commune d'Ormont-Dessous, le trottoir n'a pas été reconstruit, d'autant plus qu'il compliquait les opérations de déneigement. Les éléments de bordure du tablier au droit des grilles d'évacuation ont été remplacés avec l'assainissement de chaque puits. De nouveaux joints de chaussée similaires au modèle existant ont été mis en place. Une étanchéité de type lés bitume polymère a été collée sur toute la surface du tablier. Afin de ne pas surcharger le tablier avec des épaisseurs de revêtement plus importantes que les couches d'origine, la mise en œuvre de deux couches

d'asphalte coulée MA 11S a été retenue. La première de 45-55 mm assure la fonction de protection pour l'étanchéité et de liaison et la seconde de 30 mm celle de couche de roulement.
