Renforcer en transformant

Réalisé entre 1903 et 1950, le bâtiment de l'École supérieure de commerce (ESC) à Monthey a été conçu bien avant la publication en 1970 des premières recommandations parasismiques dans les normes SIA. Il a été acquis en 2001 par l'Etat du Valais qui l'a transformé pour que ses locaux puissent répondre aux exigences de l'enseignement supérieur moderne HES. Sensibilisé à l'augmentation du risque sismique en Valais selon les nouvelles normes SIA, le Canton a fait contrôler la sécurité parasismique du bâtiment, ce qui a conduit à son renforcement.

Roberto Peruzzi, ing. civil dipl. EPFL/SIA
Alexandre Schmid, ing. civil dipl. HES/UTS
Kurmann & Cretton SA
Avenue de la Gare 37B
CH – 1870 Monthey

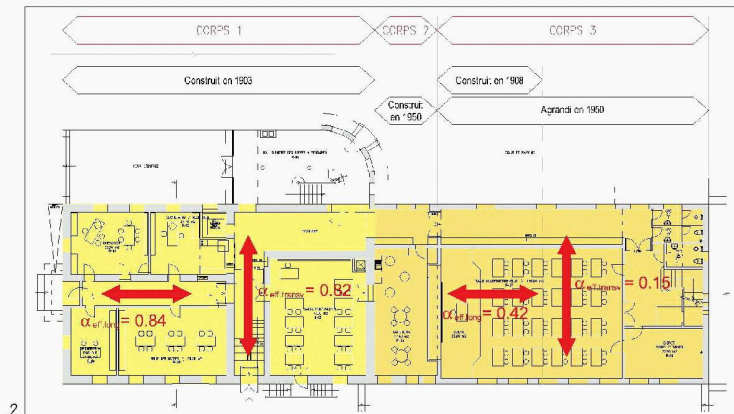
Les facteurs de conformité effectifs¹ ont été déterminés en tenant compte des transformations projetées. La partie la plus ancienne du bâtiment (corps 1) n'a pas subi de transformation de ses structures porteuses. Elle présente des facteurs de conformité élevés :

- sens transversal: $\alpha_{\text{eff, transv}} = 0,82$
- sens longitudinal: $\alpha_{\text{eff, long}} = 0,84$

Le corps 3 du bâtiment est composé de murs fins en maçonnerie de parpaings et de dalles en béton armé. Subissant des modifications importantes de ses structures porteuses dans le sens transversal (des murs porteurs ont été supprimés), cette partie du bâtiment présente des facteurs de conformité plus faibles :

- sens transversal: $\alpha_{\text{eff, transv}} = 0,15$
- sens longitudinal: $\alpha_{\text{eff, long}} = 0,42$

Fig. 2 : Vue en plan du bâtiment avec mention des différentes étapes de construction et des valeurs des facteurs de conformité

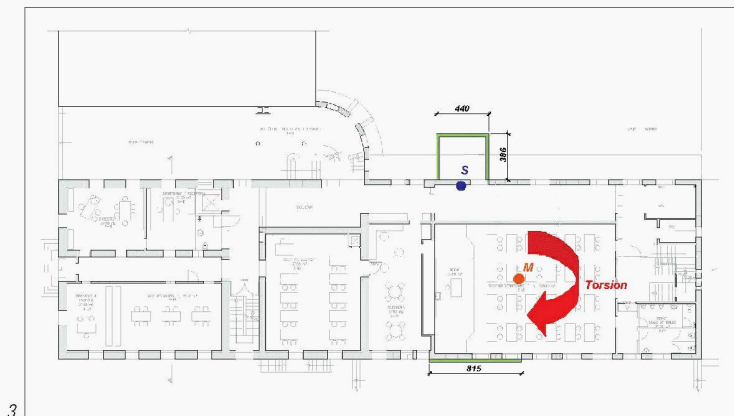
Fig. 3 : Solution retenue : noyau en façade ouest et refend en façade est – position du centre de gravité du bâtiment et du centre de rigidité sans le refend est

Si ce noyau en béton armé renforce le bâtiment dans le sens transversal, il ne suffit en revanche pas à lui seul dans le sens longitudinal. En effet, le noyau étant très excentré par rapport au centre de gravité du bâtiment, des efforts de torsion importants risquent d'entraîner la ruine des murs en maçonnerie de la façade est. De ce fait, la présence d'un refend en façade devient impérative (fig. 7).

La solution qui s'est alors imposée (fig. 3) consiste à associer ces deux éléments aux exigences parasismiques et de réaliser à l'ouest un noyau extérieur en béton armé abritant un nouvel ascenseur et des locaux sanitaires (fig. 8). Cette solution a en outre permis de créer deux accès supplémentaires : au sous-sol du bâtiment (dans la salle de gymnastique) et au niveau de la chaussée extérieure.

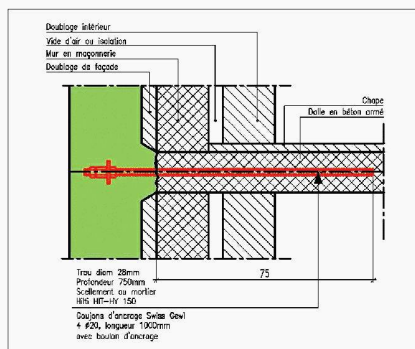
Fig. 4 : Détail de l'ancrage

sont considérées comme des diaphragmes infiniment rigides en plan. La transmission des efforts horizontaux de séisme doit donc être assurée par la liaison entre les dalles et les nouveaux éléments de renforcement (fig. 4). En cours de chantier, des essais de traction sur les ancrages horizontaux ont permis de confirmer la capacité des dalles existantes à assurer le transfert des forces sismiques vers les structures de renforcement (fig. 6).

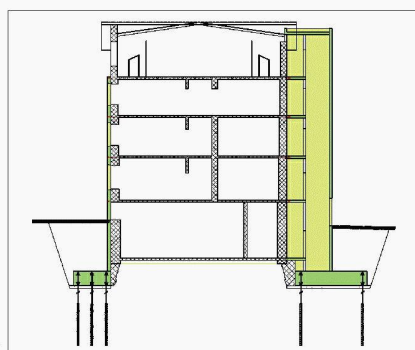
Fig. 5 : Coupe transversale du bâtiment

Le noyau et le refend devaient garantir un moment d'encastrement très élevé au niveau de la fondation: ce moment est repris par un couple de forces (traction-compression) agissant dans des micropieux réalisés aux extrémités de chaque fondation (fig. 5).

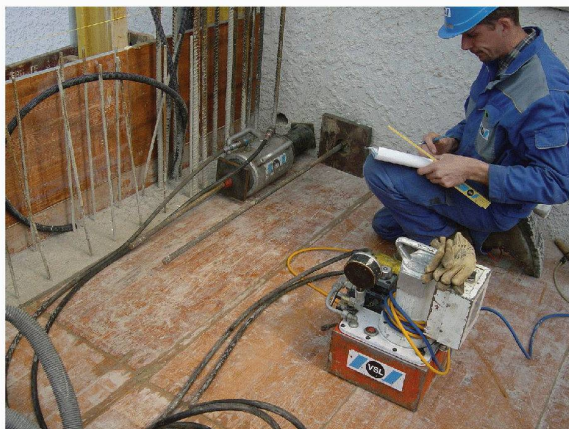
Fig. 6 : Essai de traction mené durant le chantier pour vérifier la résistance à la traction des barres d'ancrages

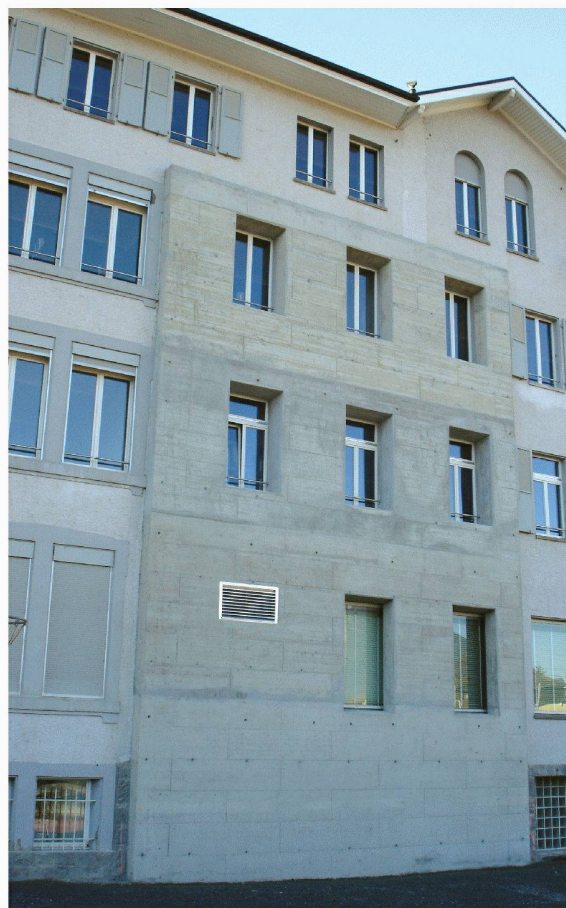
Fig. 7 : Vue générale du refend est, très discret

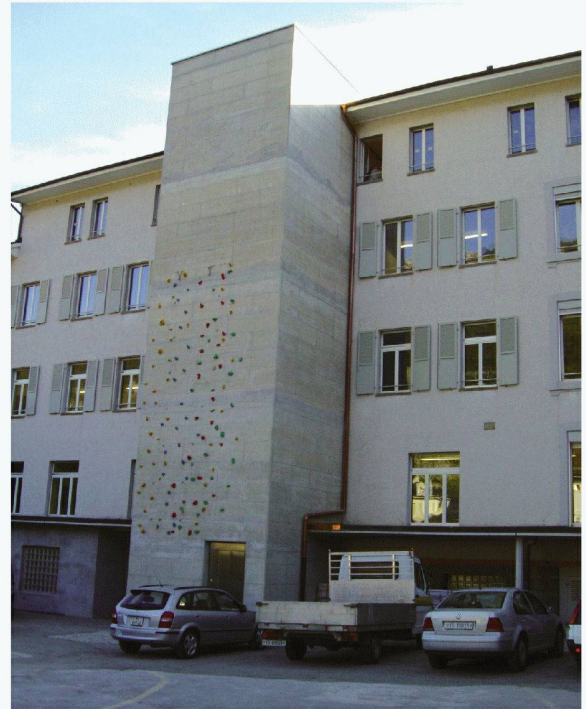
Fig. 8 : Vue générale du noyau parasismique ouest équipé en paroi de grimpe

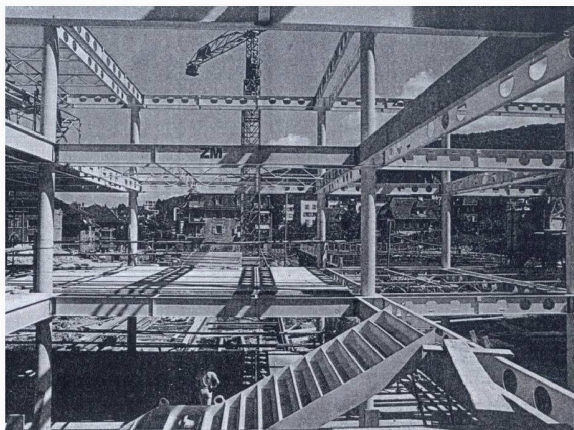
La structure utilise des cadres métalliques bidirectionnels autostables (fig. 10). Les planchers sont constitués de dalles préfabriquées en béton de 8 cm, posées sur des poutrelles métalliques secondaires. Le système statique est une grille spatiale de cadres à nœuds rigides formant un système autostable, sans contreventement. Les dalles étant simplement appuyées sur la structure métallique, aucun effet diaphragme dans le plan horizontal ne peut être pris en compte.

Fig. 10 : Vue d'ensemble du système structural CROCS (cadres bidirectionnels autostables)

Le concept de renforcement parasismique s'est imposé de lui-même puisque l'avant-projet prévoyait la création de deux escaliers extérieurs. Il a donc été prévu que ces derniers soient réalisés dans des noyaux en béton armé garantissant la reprise des efforts sismiques. Ce choix rend nécessaire une surépaisseur des murs (35 cm) et des fondations relativement importantes (micropieux).

La principale difficulté concerne la transmission des forces sismiques dans les noyaux en béton armé, les efforts en jeu dépassant nettement les ordres de grandeurs habituels. L'absence de rigidité horizontale (dalles préfabriquées simplement posées) fait que la structure existante ne peut diriger les forces d'inertie vers les éléments stabilisateurs. Pour y remédier, deux solutions : pour le troisième et le quatrième étage, on prévoit de disposer des contreventements horizontaux métalliques ; pour le premier et le deuxième étage (dont l'usage pendant le chantier doit être garanti), l'absence de rigidité horizontale sera compensée par un clavage des armatures de la chape existante et un goujonnage de la traverse de rive sur les noyaux parasismiques.

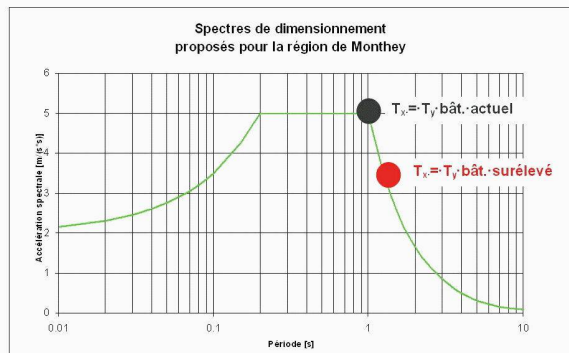
Fig. 11 : Spectre de réponse pour la région de Monthey (microzonage), avec diminution de la valeur S_d due à l'assouplissement du bâtiment surélevé

de 37 700 kN. Paradoxalement, cette augmentation de 30 % des charges ne sanctionne pas dans une même mesure la vulnérabilité sismique du bâtiment puisque l'ajout d'un étage n'induit qu'une augmentation de 1,5 % des forces sismiques horizontales. Ceci s'explique par une augmentation de la période fondamentale de vibration (assouplissement de la structure) qui se traduit par une diminution de la valeur de l'accélération de dimensionnement (fig. 11). A noter qu'en cas de séisme majeur, les déformations du bâtiment pourraient atteindre 350 mm, ce qui ferait que les vitrages non sécurisés des façades éclateraient, risquant d'entraîner de nombreuses blessures.
