# Structure de la Tour Bel-Air

Heft 17: **Rénovation de la Tour Bel-Air**

# STRUCTURE DE LA TOUR BEL-AIR

Premier bâtiment élevé construit à Lausanne, la tour Bel-Air a été conçue sur le modèle des gratte-ciel américains par l'architecte Alphonse Laverrière, à l'instigation de l'ingénieur Eugène Scotoni. Précurseur par sa taille et par les techniques de construction employées – structure métallique avec des façades en maçonnerie – la structure de ce bâtiment a plutôt bien résisté aux attaques du temps.

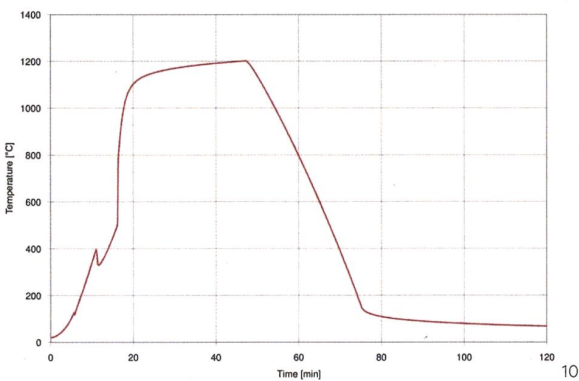
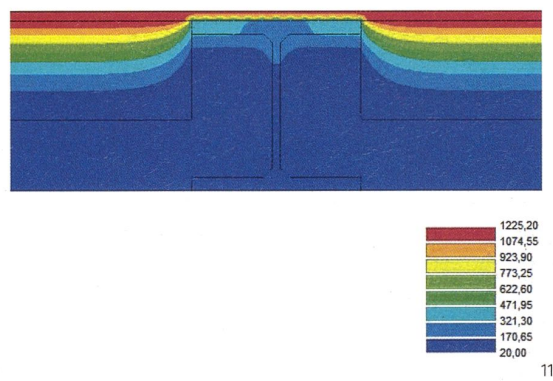
Afin de répondre à ces questions, le bureau INGENI SA a mené des simulations numériques. La simulation de type feu naturel généralisé, qui considère la véritable densité de charge thermique, a fourni des courbes de température de gaz en fonction du temps (fig. 10). Ces courbes sont ensuite appliquées à des modèles qui considèrent la section du plancher avec une analyse de la redistribution de la température sur la base de la mécanique des fluides (fig. 11). C'est ainsi qu'on peut déterminer la résistance plastique résiduelle des profilés métalliques

L'étude a pu démontrer que la couche de parquet en bois dur d'une épaisseur de 30 mm donne une protection suffisante aux planchers-dalles de la tour pour qu'ils résistent à un feu avec une densité de charge calorifique de 700 MJ/m<sup>2</sup> dans les zones d'affectation « bureau ». Toutefois, dans les zones d'affectation « habitation » avec une densité de charge calorifique assumée de 1085 MJ/m<sup>2</sup>, quelques poutres métalliques cèderaient localement lors du feu. Grâce à des effets membranaires postcritiques (comportement de type « chaînette »), la ruine se manifesterait par une déformation excessive de cette zone, mais elle ne mettrait pas en danger la sécurité structurale de la tour.

- 10 Courbe de température des gaz dans la zone d'affectation bureau
- 11 Redistribution de la température dans la section après 40 min
- 12 Poutre percée et renforcée pour permettre le passage des techniques
- 13 Répartition des contraintes normales dans la poutre percée
- 14 Renforcement avec des profils métalliques soudés
- 15 Décalage des piliers visible par l'intermédiaire des raidisseurs
- 16 Modèles informatiques sans (a) ou avec (b) les murs (Ingeni SA)

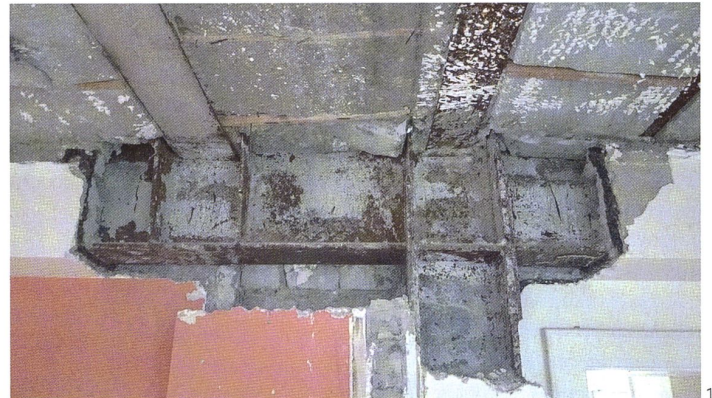
15

L'analyse approfondie de la structure porteuse a mis en évidence quelques détails surprenants sur la descente des charges. Par exemple, entre les niveaux 7 et 8 de la tour, deux piliers intérieurs sont décalés de plusieurs dizaines de centimètres (**fig. 15**). Ces mêmes piliers disparaissent au rez-de-chaussée, pour offrir un volume libre de porteurs plus important. Les charges sont déviées sur les piliers voisins par le biais de grands sommiers métalliques.

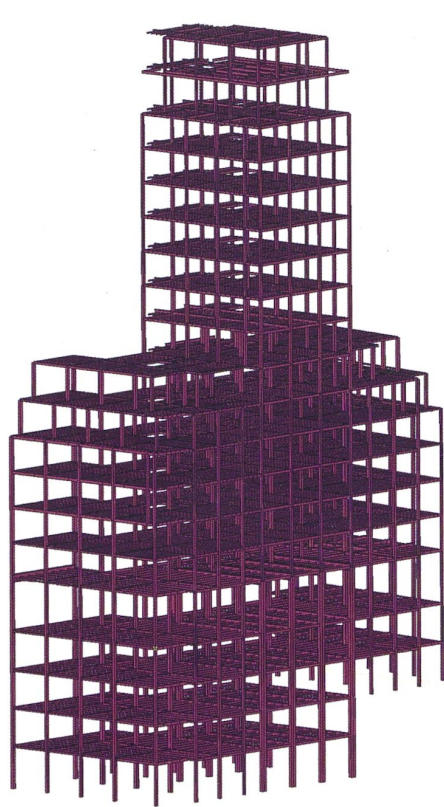
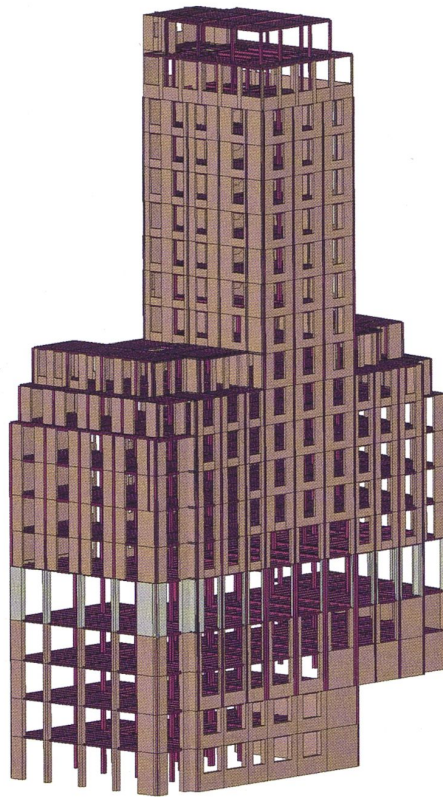
Ces mesures ont abouti à des fréquences de 1.05 Hz et 1.25 Hz selon les deux axes principaux du bâtiment, soit des fréquences 4 à 5 fois supérieures à celles estimées avec le modèle de calcul utilisé jusqu'alors. Comme supposé, cet écart s'expliquait par la non-prise en compte des murs en maçonnerie qui augmentent considérablement la rigidité du bâtiment. L'adjonction des murs dans le modèle (fig. 16b) a eu pour effet de faire converger les fréquences propres théoriques avec celles mesurées.
