Assainissement du pont de la Tuffière

Les ingénieurs ont profité de travaux
d'assainissement du pont pour optimiser
considérablement son système statique.

Patrick Buchs et Guillaume Fargier

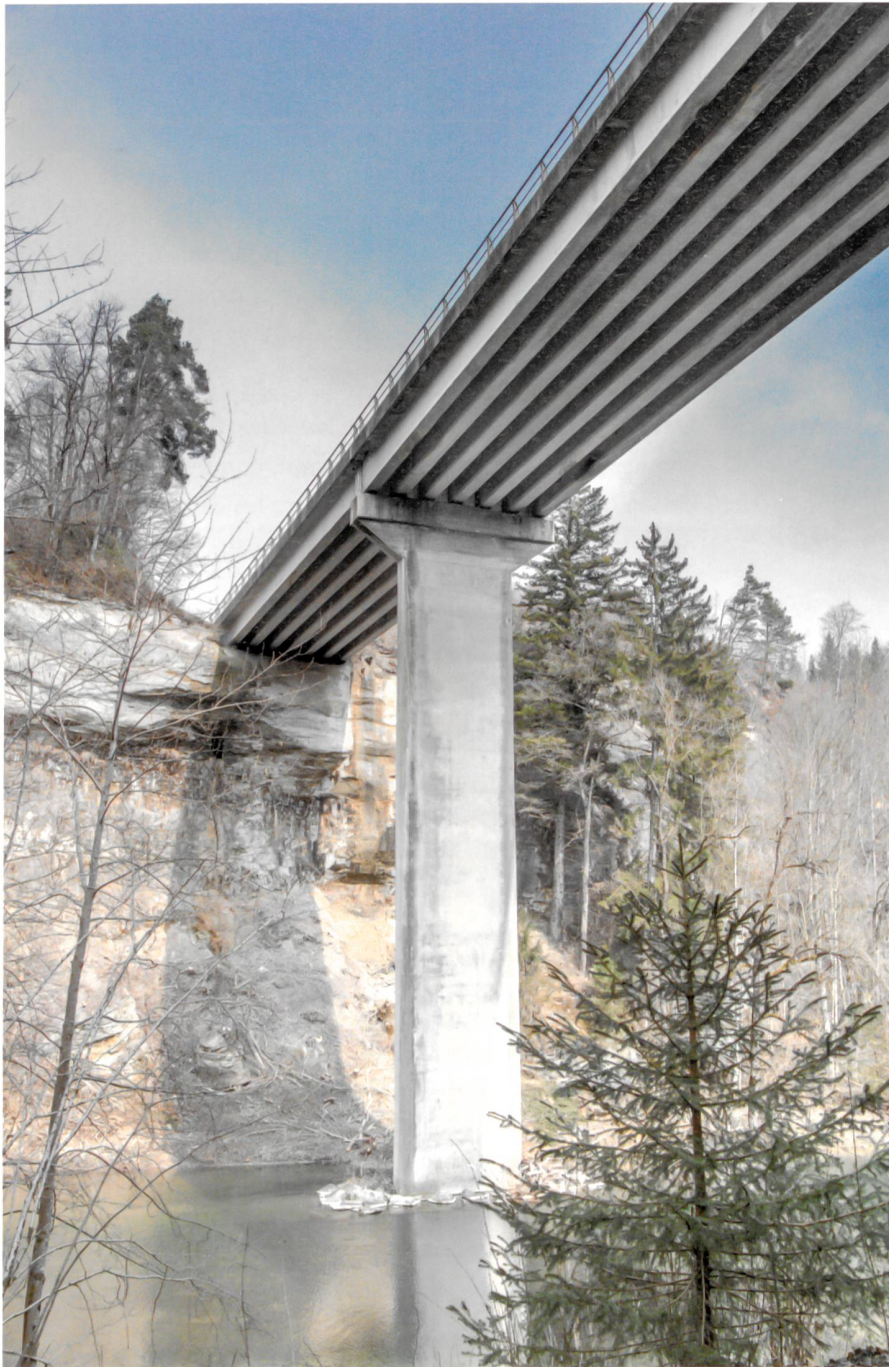
1 Le pont de la Tuffière avant assainissement
2, 3 Schéma statique, zone d'appui et modélisation
avant et après travaux

Le pont de la Tuffière enjambe la Sarine entre les communes de Corpataux (Gibloux depuis le 1^{er} janvier 2016) et Arconciel (**fig. 1**). Il est situé sur l'axe Posieux – Le Mouret – Giffers (RC 1210), constituant une «ceinture» extérieure de l'agglomération du Grand-Fribourg.

Plus de quarante ans après la mise en service du pont, sa superstructure routière était fortement dégradée. Son revêtement était fissuré, rendant l'étanchéité de l'ouvrage lacunaire. Les glissières étaient fortement corrodées, alors que la dalle de roulement en béton avait atteint sa durée de vie, tout comme certains appuis des poutres préfabriquées, qui étaient fortement corrodés, voire feuilletés. L'ouvrage ne répondait en outre pas à la loi sur les routes et à son

Face à ces nombreuses déficiences, le Service des ponts et chaussées du canton de Fribourg a décidé de procéder à un assainissement complet de l'ouvrage tout en l'élargissant légèrement, de 80 cm, pour le doter d'une chaussée de 6 m, de deux trottoirs de 1,65 m et de deux bordures de 0,50 m.

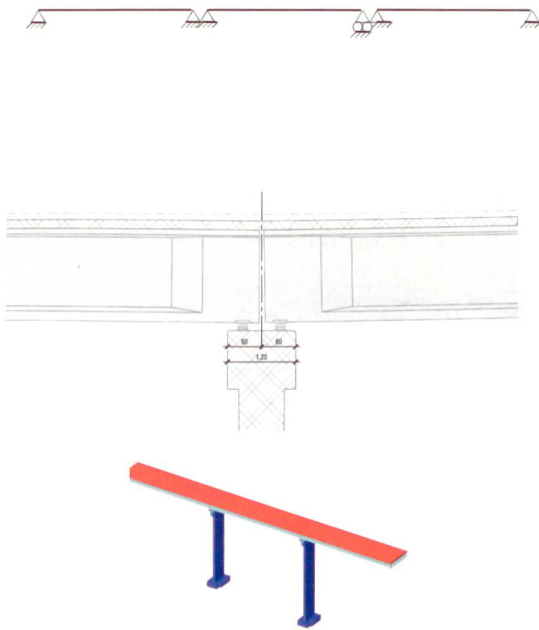
2

D'une longueur de 98,34 m, le pont avait une largeur hors-tout de 9,50 m. Le système statique, avant l'assainissement de l'ouvrage, se composait de trois travées en poutre simple (**fig. 2**), constituées chacune de sept poutres préfabriquées précontraintes en T et reliées entre elles par un surbéton d'une épaisseur variant entre 150 et 300 mm.

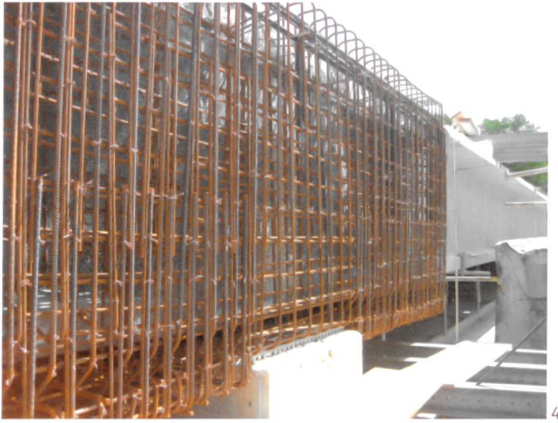
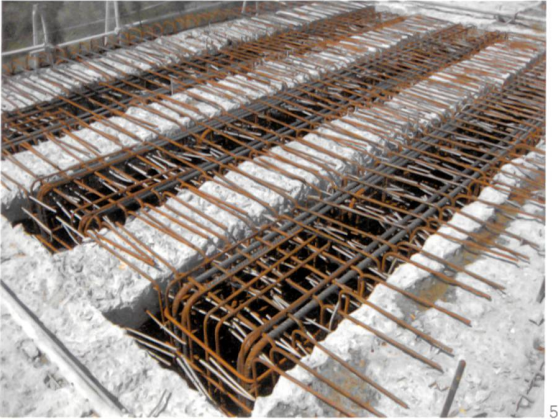
4, 5 Armature des entretoises

La conception et la réalisation des entretoises ont imposé une étude détaillée impliquant le chef de projet, l'auteur du projet, l'ingénieur-expert et l'entreprise de construction. Si, vu de l'extérieur, ces éléments semblent être de simples blocs massifs de béton (fig. 7), ils ont constitué un vrai défi (fig. 5 et 6). Il a fallu intégrer ces nouvelles parties d'ouvrage aux poutres existantes, étudier une disposition efficace de l'armature, couplant la reprise de sollicitations élevées à l'exiguïté des lieux et résoudre différents détails constructifs spécifiques.

Pour créer cette continuité, les sept poutres existantes ont été reliées au droit de chaque pile par une entretoise en béton armé d'une longueur de 6 m, assurant une liaison monolithique entre les éléments de structure (fig. 6). Le choix de rendre la structure hyperstatique conduit à une redistribution des efforts intérieurs plus favorable par la création de moments négatifs sur pile et une réduction des moments positifs en travée. L'augmentation de l'effort tranchant sur les piles (augmentation de la pente du moment de flexion, devenu négatif sur appui) n'est pas problématique, car elle est en grande partie reprise par les nouvelles entretoises

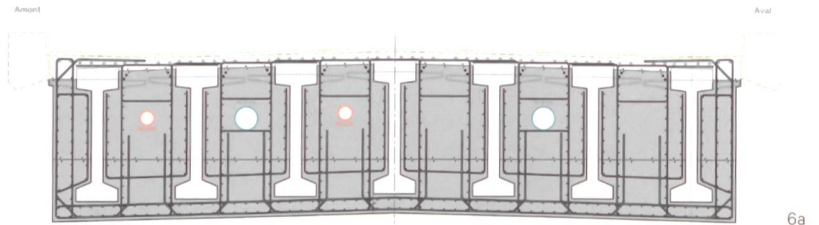
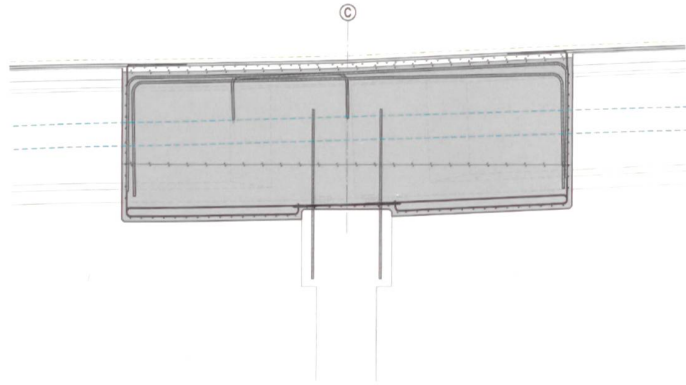
6 Armature des entretoises: coupes transversale (a) et longitudinale (b)

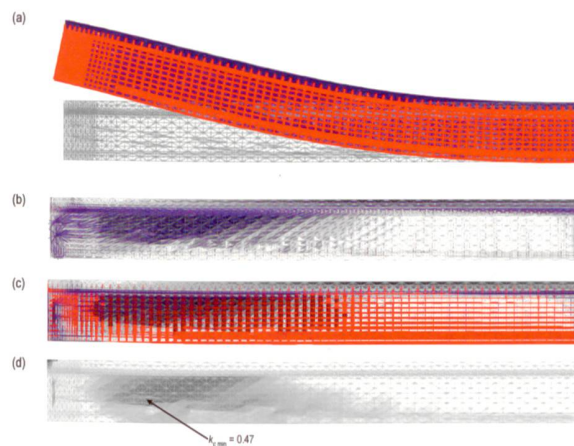
Les résultats pour le cas de charge déterminant sont montrés à la **figure B**. Le rapport entre la contrainte principale de compression du béton et la résistance plastique ($k_c f_{cd}$) est

B Résultats du calcul avec champs de contraintes élastiques-plastiques: (a) déformée, (b) contraintes dans le béton (noir indiquant plastification de l'élément), (c) contraintes relatives dans l'acier (bleu indiquant la compression et rouge pour la traction, la couleur brun indiquant la plastification de l'acier), (d) valeurs du coefficient k_c .

montré sur la **figure B(b)** (noir indiquant la plastification de l'élément à la compression). Les contraintes dans les aciers sont montrées dans la **figure B(c)** (bleu pour indiquer la compression et rouge pour la traction, la couleur brun indiquant la plastification de l'acier). Les valeurs calculées du coefficient k_c sont affichées sur la **figure B(d)** (noir indiquant une valeur $k_c = 0$).

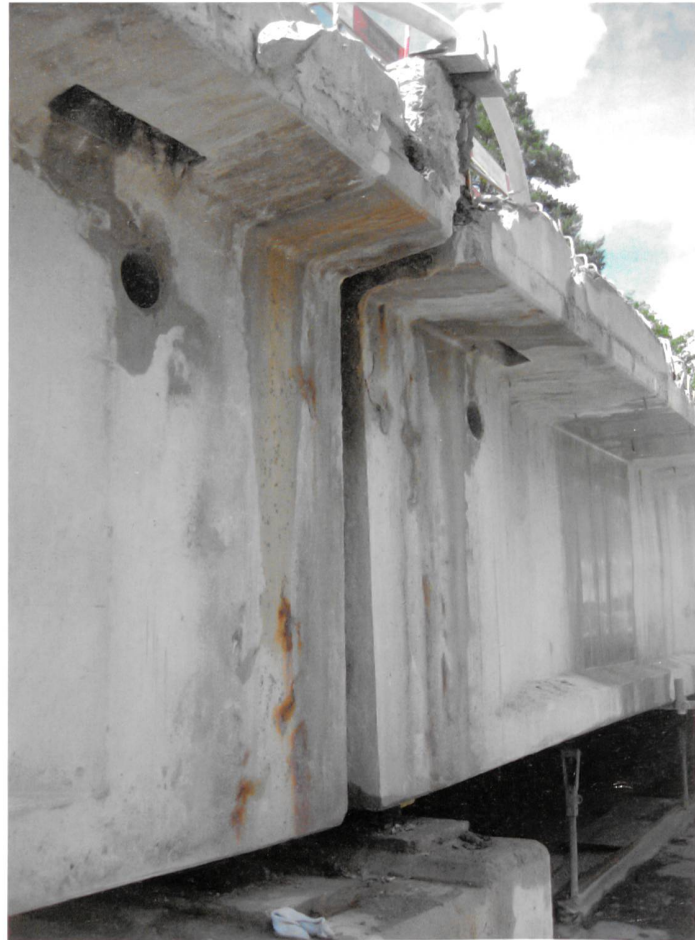
Des mesures du champ de potentiels destinées à vérifier cette supposition ont montré des zones avec corrosion active (fig. D). Des fenêtres de sondage ont alors été exécutées dans ces zones pour déterminer le degré de corrosion de l'armature et des gaines (fig. B). La partie supérieure de la gaine a été découpée pour évaluer la qualité du coulis d'injection et des fils de précontrainte (fig. C). La teneur en chlorures a aussi été mesurée sur des échantillons du coulis d'injection. Les ouvertures pratiquées dans les gaines de précontrainte ont été refermées avec beaucoup de soin.

Sur la base de ces contrôles, l'état de conservation des câbles de précontrainte de la zone des âmes a pu être évalué comme étant généralement bon. Avec le concept retenu pour l'assainissement et le renforcement du tablier au-dessus des piles, la protection des câbles de précontrainte dans ces zones est aussi assurée pour le futur.

A Zone des âmes avec colorations dues aux coulures d'eau

B Fenêtre de sondage

C Coulis d'injection dans les gaines

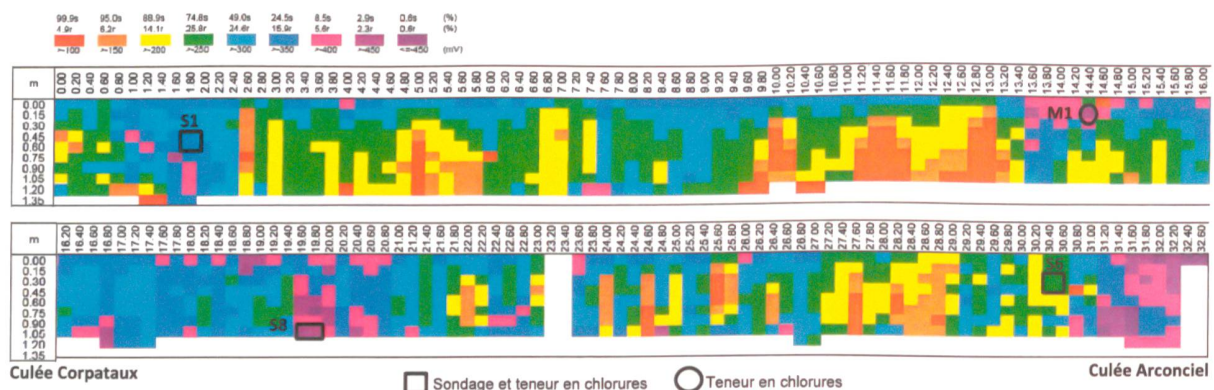
D Mesure du champ de potentiel (document IMP Bautest AG, Morat)
