Zeitschrift: Bauen + Wohnen = Construction + habitation = Building + home : internationale Zeitschrift

Heft: 10: Bauen in Japan = Constructions au Japon = Constructions in Japan

R. Schaal und W. Pieckert

Spontanbrüche in vorgespannten Glasscheiben durch Nickelsulfid-einschlüsse

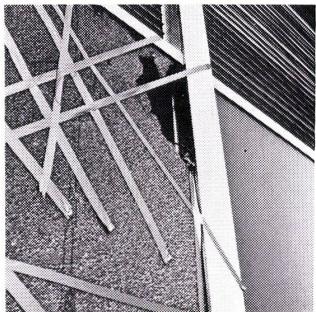
ten Bruchzentren sichergestellt werden, mit denen die Brüche eindeutig als Spontanbrüche infolge Nickelsulfideinschlüssen identifiziert werden konnten (Bild 7).

7 Sicherstellung des Bruchzentrums durch Klebestreifen.

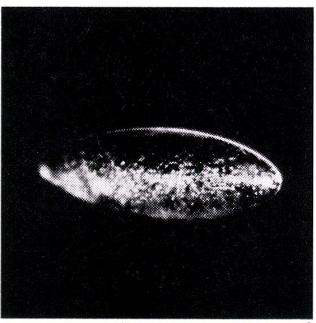
9 Ellipsenförmiger NiS-Einschluß in unzerstörtem vorgespanntem Glas.
