# Murten/Hauptgasse 12 : Neues zur Baugeschichte und Konstruktionsweise

Autor(en): **Kündig, Christian**

Zeitschrift: **Cahiers d'archéologie fribourgeoise = Freiburger Hefte für Archäologie**

Band (Jahr): **19 (2017)**

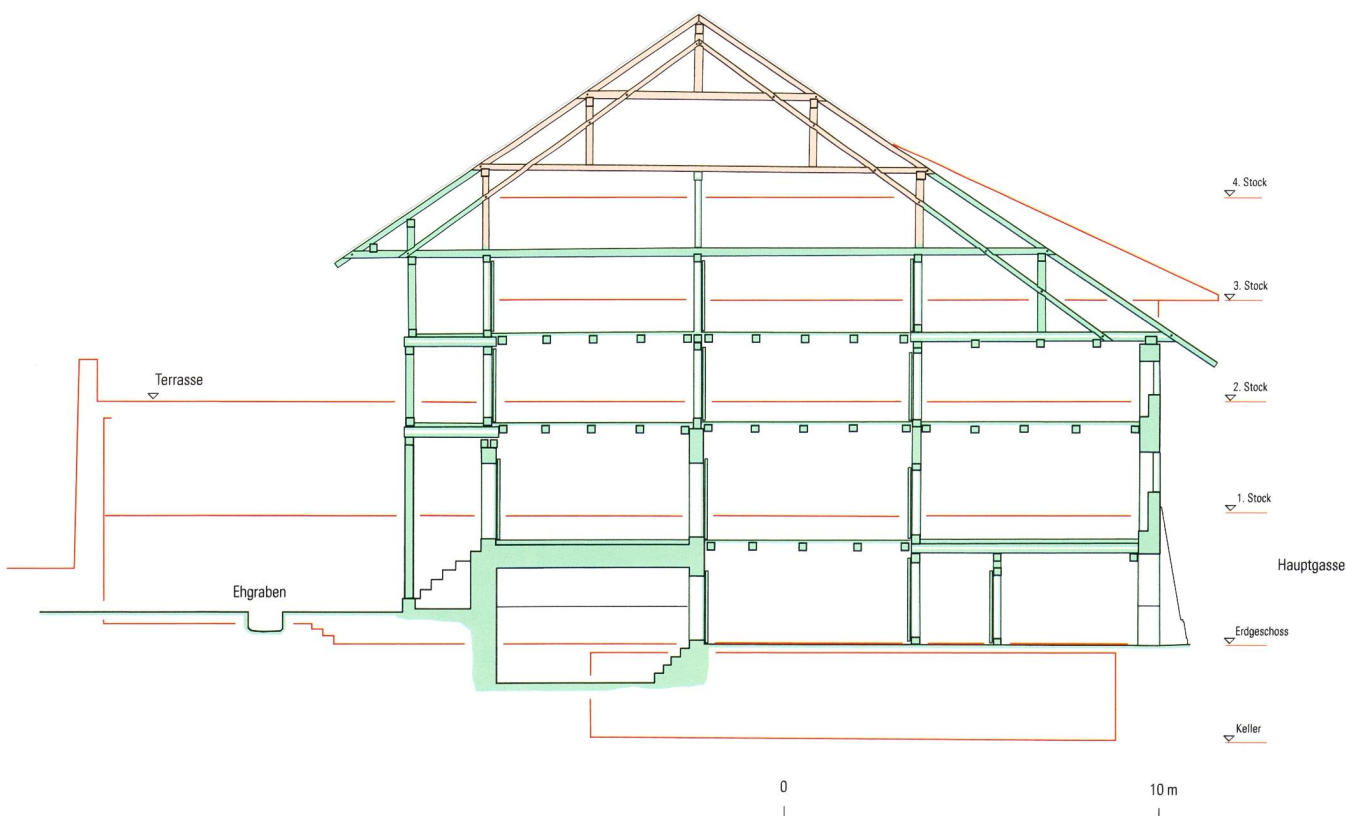
Abb. 3 Rekonstruierter Längsschnitt durch das spätgotische Gebäude (Orange: erhaltene oder aufgrund entsprechender Befunde sicher zu ergänzende Bauteile; Grün: abgeleitete, vermutete Elemente; Rot: Niveaus ab spätestens dem 18. Jahrhundert und moderne Anbauten)

Es sind keine Befunde zu nennen, welche die in unserer Rekonstruktion angenommene Existenz eines Kellers sowie von Steinmauern im hinteren Teil des Hauses (vgl. Abb. 3) stützen würden. Vom Keller bis in den 1. Stock wurden bei der Auskernung in den 1950er Jahren alle älteren Befunde zerstört oder dauerhaft überdeckt.

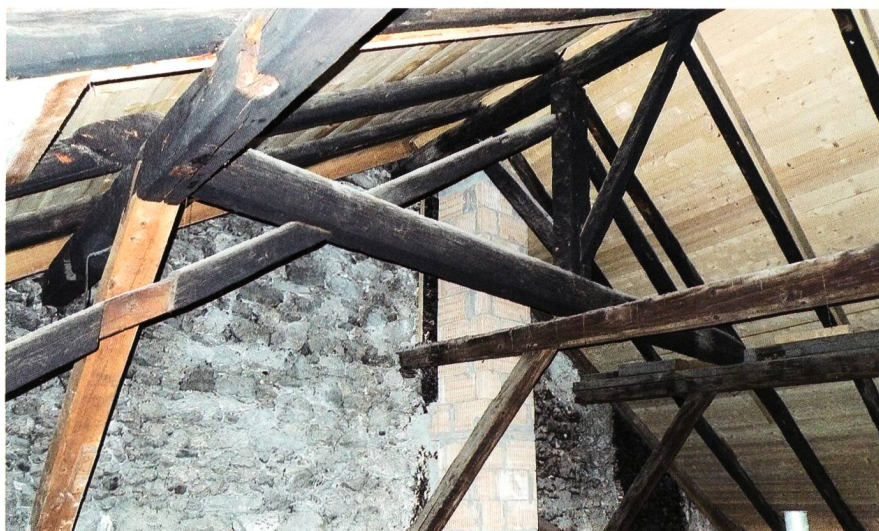
Während nachfolgenden Umbauten sind viele stützende beziehungsweise aussteifende Elemente entfernt worden, was zu statischen Problemen führte. Ein erneutes, teils direkt in die Wände erfolgtes Abstützen mit Hilfe von neuen Unterzügen und Schrägstreben wurde daher notwen-

**Abb. 6** Der Dachstuhl mit Blattsasse im Steigband und nachträgliche Abstützungen (alle modernen Bauteile sind aus hellerem Holz), Blick gegen die Brandmauer West

dig (Abb. 6). Die Ausführung dieser Streben weist ins 18. Jahrhundert<sup>9</sup>.

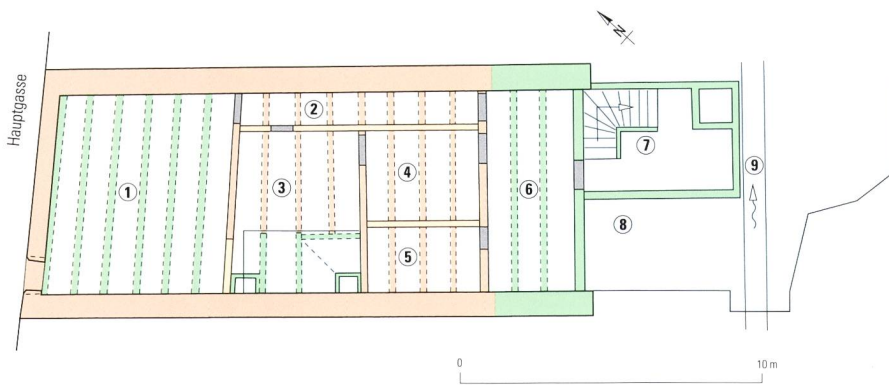
**Abb. 7** Deckenbalkenlage und Raumeinteilung des 1. Stocks (Orange: erhaltene Elemente; Gelb: gesicherte Raumteilungen; Grün: rekonstruierte Elemente; Grau: vermutete Türstandorte und Durchgänge; Hellblau unterlegt: moderne Störungen und Neubauten): 1) Nordzimmer; 2) Gang; 3-5) Innenräume; 6) Südzimmer; 7) Treppenhaus; 8) Hinterhof; 9) Ehgraben

Der in der 1. Hälfte des 18. Jahrhunderts durchgeführte Umbau hatte – als eine der wichtigsten Veränderungen gegenüber dem Vorgängerbau – grössere Stockwerkhöhen zur Folge (vgl. Abb. 3). Die Deckenbalkenlage im 1. Stock (Abb. 7), die noch zu rund 50 % aus Hölzern dieser Zeit besteht, gibt Auskunft darüber, wie die Raumaufteilung nach diesem Baueingriff ausgesehen haben könnte. Da sich die erhaltenen Balken allesamt im Binnenbereich des Hauses befinden, sind nur zu diesem Abschnitt gesicherte Aussagen möglich. Die Balken im gassenseitigen Raum wurden beim Umbau in den 40er Jahren des 19. Jahrhunderts zusammen mit der Fassade ersetzt und alle Befunde im gesamten hinteren Hausteil fielen dem Betonumbau in den 1950er Jahren zum Opfer<sup>10</sup>.

Gegen Westen wurden die Balken in der Brandmauer sekundär eingemörtelt. Der mittlere Balkenbereich wird hier allerdings durch den Liftschacht gestört und ist deshalb nur begrenzt beurteilbar. Im Osten wurde die Brandmauer vom Fundament bis knapp unter die Decke des 1. Stockes abgebrochen und unterfangen. Die alten Balken sind zwar noch erhalten, liegen nun aber auf der modernen Unterfangung auf.

An den insgesamt neun erhaltenen Balken und deren Konstruktionsweise lassen sich im mittleren Hausbereich vier Räume ablesen (Abb. 7, 2-5). Zur Gasse hin war ein weiteres Zimmer (1) vermutlich nicht weiter untergliedert und im hinteren Hausbereich muss es noch mindestens einen weiteren Raum (6) gegeben haben. Zusammen mit einem vermuteten Latrinenanbau (7) (inklusive Treppe?), dem Hinterhof (8) und dem Ehgraben (9) ergeben sich somit neun verschiedene Bereiche. Der durch den Ehgraben begrenzte Hinterhof nahm dabei eine relativ kleine Fläche von knapp 20 m<sup>2</sup> ein.
