CLAUDE JACCOTTET

Restauration de 1972-1975

RAPPORT

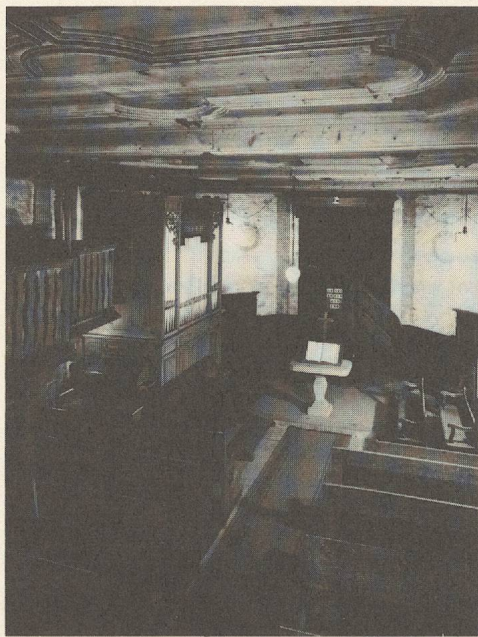
Fig. 6 vers nord-est 1968

- VI Dans la partie orientale et polygonale de la chapelle : création d'un podium de la hauteur d'une marche. Le sol en est revêtu de carreaux en ciment. Aménagement liturgique centré sur la table sainte (nouvelle) placée en avant et sur la chaire, appuyée contre le mur devant les fenêtres obstruées qui sont masquées par un rideau. Pose d'un abat-son au-dessus de la chaire, contre le plafond. Confection de sièges au pied de la chaire surélevée et de stalles, à dossier bas, contre les murs (figure 6 et 7, page 68).

1. Enlèvement de la table sainte, de la chaire, de l'abat-son, des meubles latéraux et du rideau masquant les fenêtres.
2. Démolition du podium: marche en grès et sol en carreaux de ciment.
3. Dépose du dallage en grès pour la fouille archéologique.
4. Repose des dalles en bon état sur les passages et à l'emplacement de la table sainte et de la chaire.
