CLAUDE JACCOTTET

Restauration de 1972-1975

RAPPORT

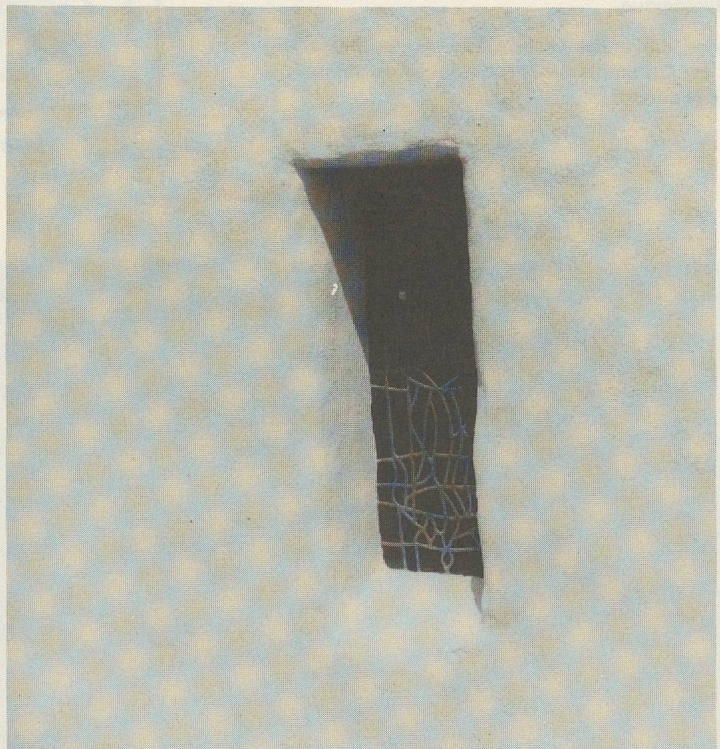
Fig. 5 Fenêtre du XIV^e siècle et vitrail

- C. Dans les murs nord et sud, il reste encore des parties de maçonnerie médiévale de la 2^e église (XIV^e siècle) et en particulier une petite fenêtre rectangulaire conservée dans la reconstruction du XVIII^e siècle.

13. Enlèvement du chauffage provisoire à air pulsé.
14. Nouvel ameublement liturgique: table sainte et chaire en bois de chêne.
15. La petite fenêtre de la façade sud (XIV^e siècle), garnie d'un vitrail dessiné par M. J. Prahins, est mise en relation avec cet aménagement.

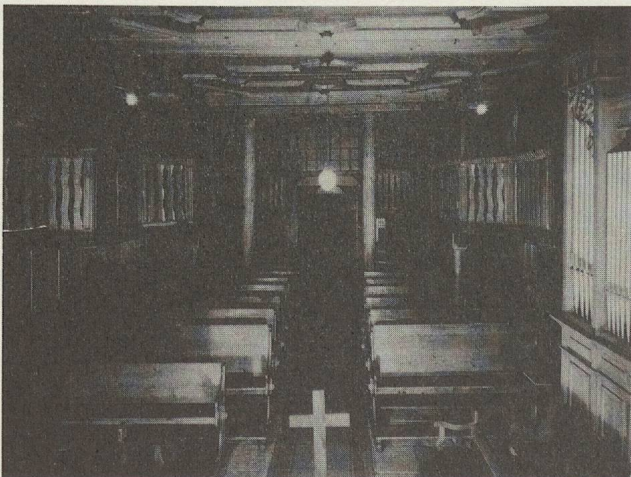
Fig. 10 vers ouest 1968

- VII Démolition de la galerie courant autour de l'église.
- VIII Construction de deux galeries encombrant fortement le volume de l'église, défaut aggravé par des colonnettes de support indispensables au niveau du rez et par des colonnettes et arcatures décoratives, au niveau supérieur. Pose de boiseries contre les murs, sur toute la hauteur dans la zone des galeries (figure 10, page 70).

- 16. Démolition des galeries de 1909.
- 17. Construction d'une galerie étroite tournant autour de la chapelle, sur le type supposé de celle qui existait avant 1909 et datait peut-être de 1746.
- 18. Démolition du plafond de 1909 en désaccord évident avec l'architecture très simple de la chapelle.

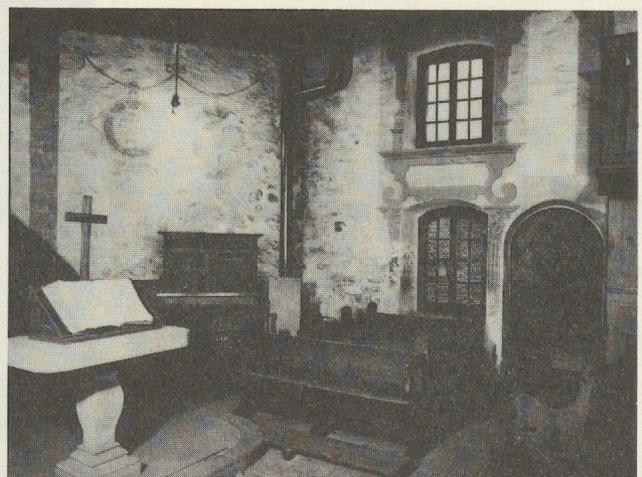
Fig. 11 vers sud-est 1968

- XI Peintures murales décoratives dans la partie orientale, (E. Correvon) (figure 11, page 70).

Peintures murales: les sondages ont montré que les enduits avaient été entièrement enlevés en 1909 et qu'il ne restait pas d'autre décoration sur les murs que celles qui avaient été exécutées en 1909 par E. Correvon dont il a été envisagé de conserver une partie. Mais les enduits qui les supportaient étaient très abîmés et, après réfection des parties instables, il ne restait de ces peintures que peu de fragments qui, pour être conservés, demandaient une restauration importante et sans rapport avec l'intérêt véritable de cette polychromie qui a finalement été supprimée (figure 11).

- 23. Enlèvement des boiseries contre les murs.
- 24. Suppression des peintures décoratives de 1909.
