Artikel: Restauration de 1972-1975 : rapport
Autor: Jaccottet, Claude
DOI: <https://doi.org/10.5169/seals-835622>

CLAUDE JACCOTTET

Restauration de 1972-1975

RAPPORT

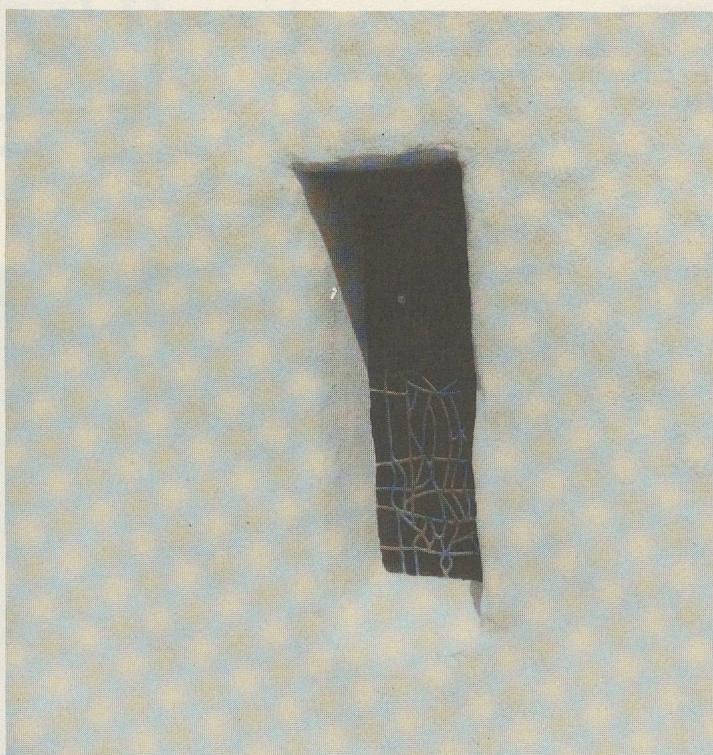
Fig. 5 Fenêtre du XIVe siècle et vitrail

- C. Dans les murs nord et sud, il reste encore des parties de maçonnerie médiévale de la 2ème église (XIVe siècle) et en particulier une petite fenêtre rectangulaire conservée dans la reconstruction du XVIIIe siècle.

13. Enlèvement du chauffage provisoire à air pulsé.
 14. Nouvel ameublement liturgique: table sainte et chaire en bois de chêne.
 15. La petite fenêtre de la façade sud (XIVe siècle), garnie d'un vitrail dessiné par M. J. Prahins, est mise en relation avec cet aménagement.

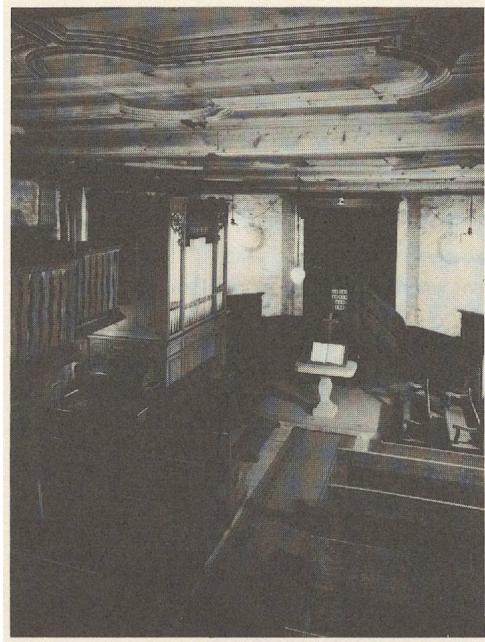
Fig. 6

- VI Dans la partie orientale et polygonale de la chapelle : création d'un podium de la hauteur d'une marche. Le sol en est revêtu de carreaux en ciment. Aménagement liturgique centré sur la table sainte (nouvelle) placée en avant et sur la chaire, appuyée contre le mur devant les fenêtres obstruées qui sont masquées par un rideau. Pose d'un abat-son au-dessus de la chaire, contre le plafond. Confection de sièges au pied de la chaire surélevée et de stalles, à dossier bas, contre les murs (figure 6 et 7, page 68).

vers nord-est

1968

1. Enlèvement de la table sainte, de la chaire, de l'abat-son, des meubles latéraux et du rideau masquant les fenêtres.
2. Démolition du podium: marche en grès et sol en carreaux de ciment.
3. Dépose du dallage en grès pour la fouille archéologique.
4. Repose des dalles en bon état sur les passages et à l'emplacement de la table sainte et de la chaire.

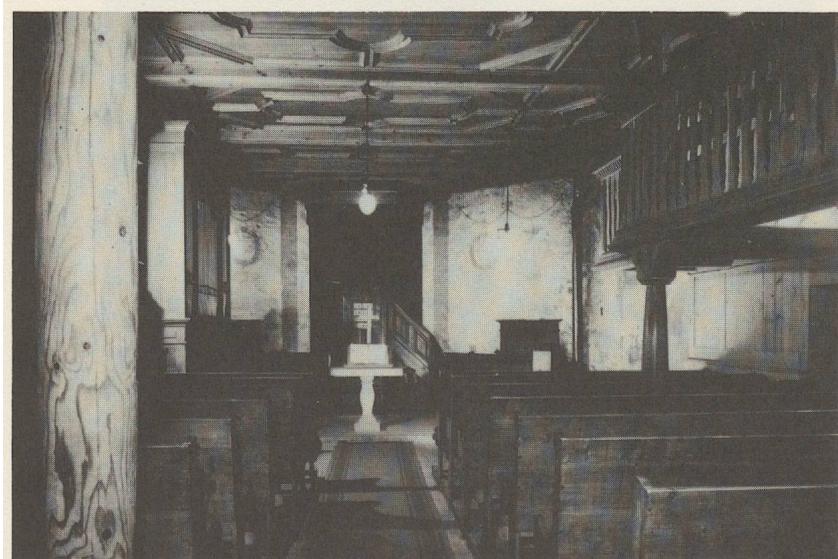
Fig. 7

vers est

1968

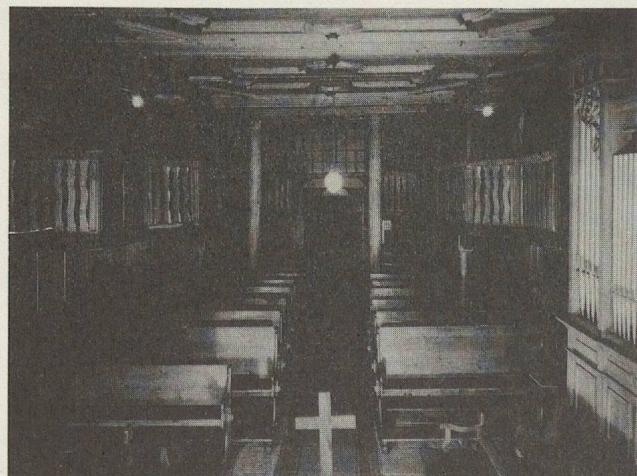
Fig. 10

- VII Démolition de la galerie courant autour de l'église.
- VIII Construction de deux galeries encombrant fortement le volume de l'église, défaut agravé par des colonnes de support indispensables au niveau du rez et par des colonnettes et arcatures décoratives, au niveau supérieur. Pose de boiseries contre les murs, sur toute la hauteur dans la zone des galeries (figure 10, page 70).

vers ouest

1968

16. Démolition des galeries de 1909.

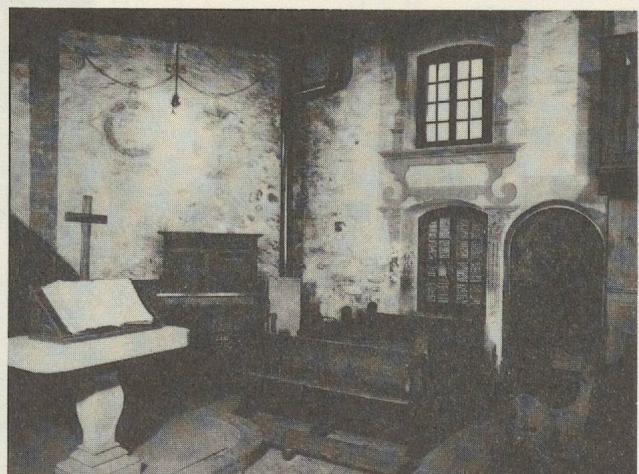
Fig. 11

- XI Peintures murales décoratives dans la partie orientale, (E. Correvon) (figure 11, page 70).

Peintures murales: les sondages ont montré que les enduits avaient été entièrement enlevés en 1909 et qu'il ne restait pas d'autre décoration sur les murs que celles qui avaient été exécutées en 1909 par E. Correvon dont il a été envisagé de conserver une partie. Mais les enduits qui les supportaient étaient très abîmés et, après réfection des parties instables, il ne restait de ces peintures que peu de fragments qui, pour être conservés, demandaient une restauration importante et sans rapport avec l'intérêt véritable de cette polychromie qui a finalement été supprimée (figure 11).

vers sud-est

1968

24. Suppression des peintures décoratives de 1909.

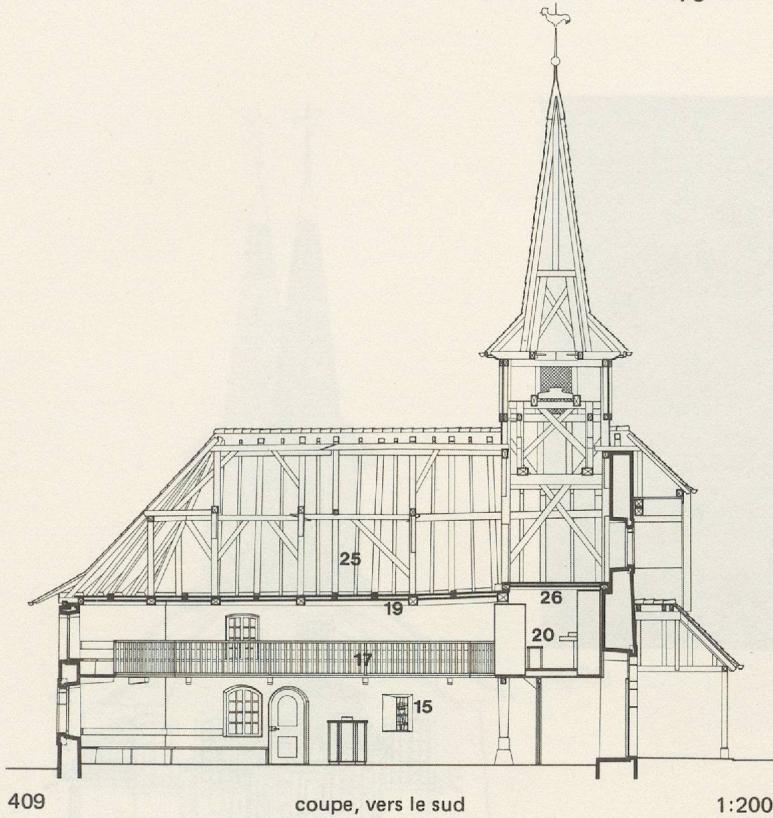
409

coupe, vers le sud

25. Conservation de la charpente de la chapelle et du clocher.

26. La première travée du nouveau plafond est surélevée pour créer la place nécessaire aux orgues (buffet).
