Artikel: Rapport de restauration
Autor: Bory, Monique
DOI: <https://doi.org/10.5169/seals-836137>

RAPPORT DE RESTAURATION

Monique Bory

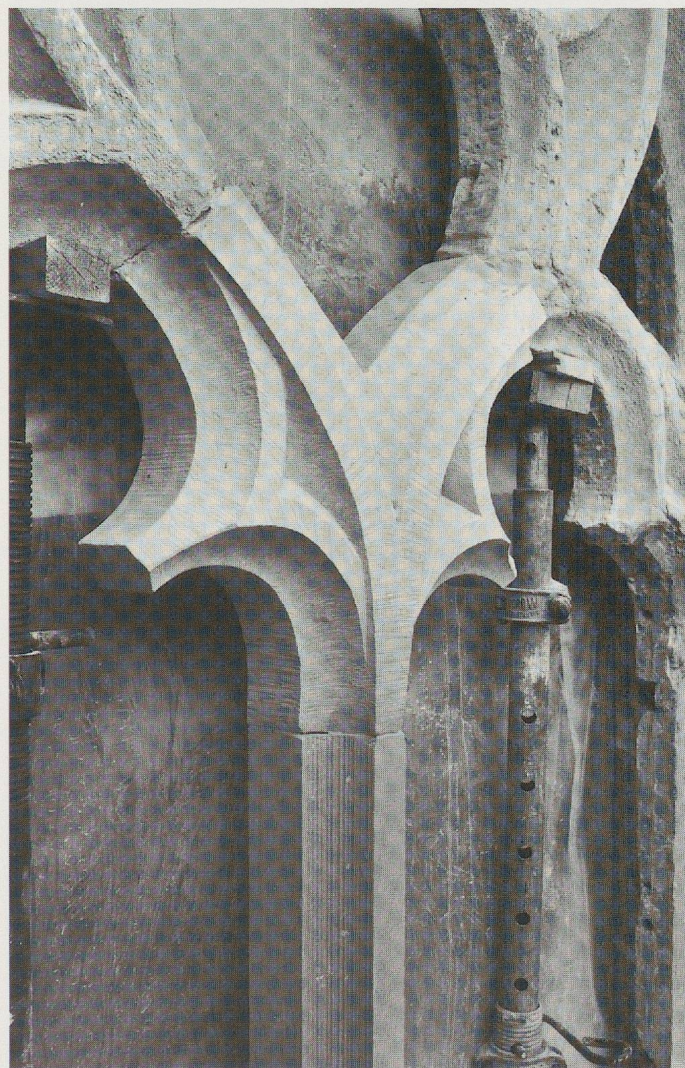
Fig. 85. Élément de remplage sculpté par Michel Nicolet.

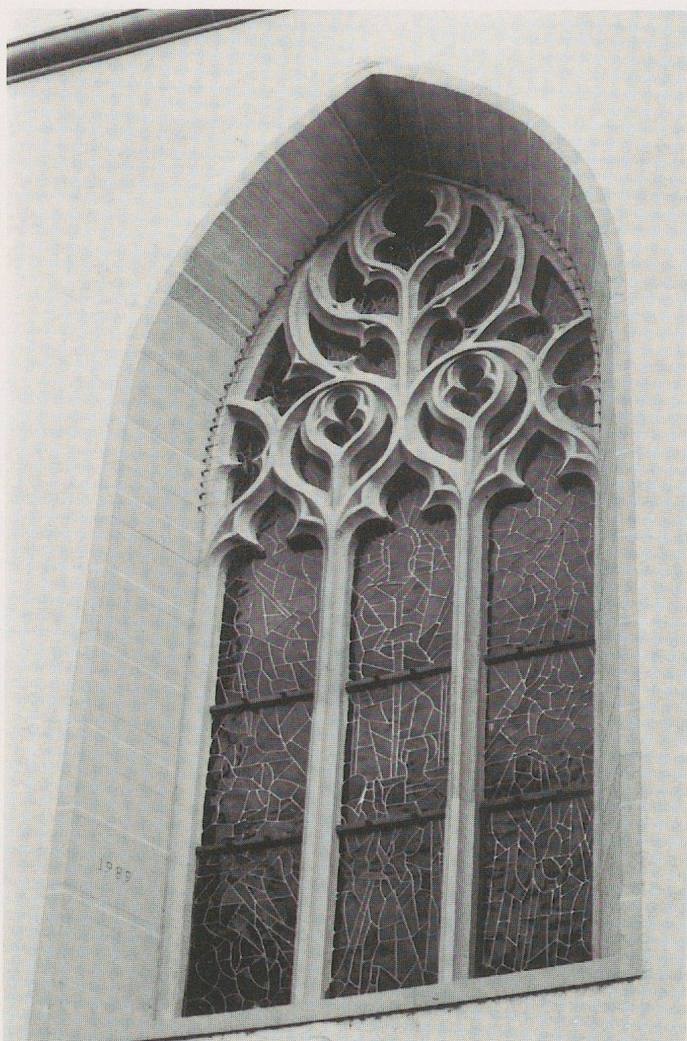
Fig. 86. Le très beau remplage de la façade ouest.

Sur la façade principale donnant sur la Grand-Rue, des pierres de l'encadrement de la grande fenêtre ont été remplacées, mais on a pu, moyennant des travaux de réagréage et de consolidation importants¹¹ conserver intégralement tous les éléments de son très beau remplage¹² (fig. 86). L'encadrement de la porte a nécessité une intervention mineure et quelques remplacements ont été effectués à la petite porte voisine et à la fenêtre qui la surmonte. Le fronton, qui semblait entièrement en pierre de taille appareillée, avait été partiellement réparé au moyen d'un placage de ciment imitant celle-ci. L'appareil de pierre a été entièrement rétabli, la corniche horizontale refaite et quelques blocs des rampants changés. Sur la chapelle, la corniche, qui n'était pas en pierre, a été refaite au mortier.

11. Avec du Wakker OH.

12. Il a en outre été protégé contre les pigeons par des fils d'acier.

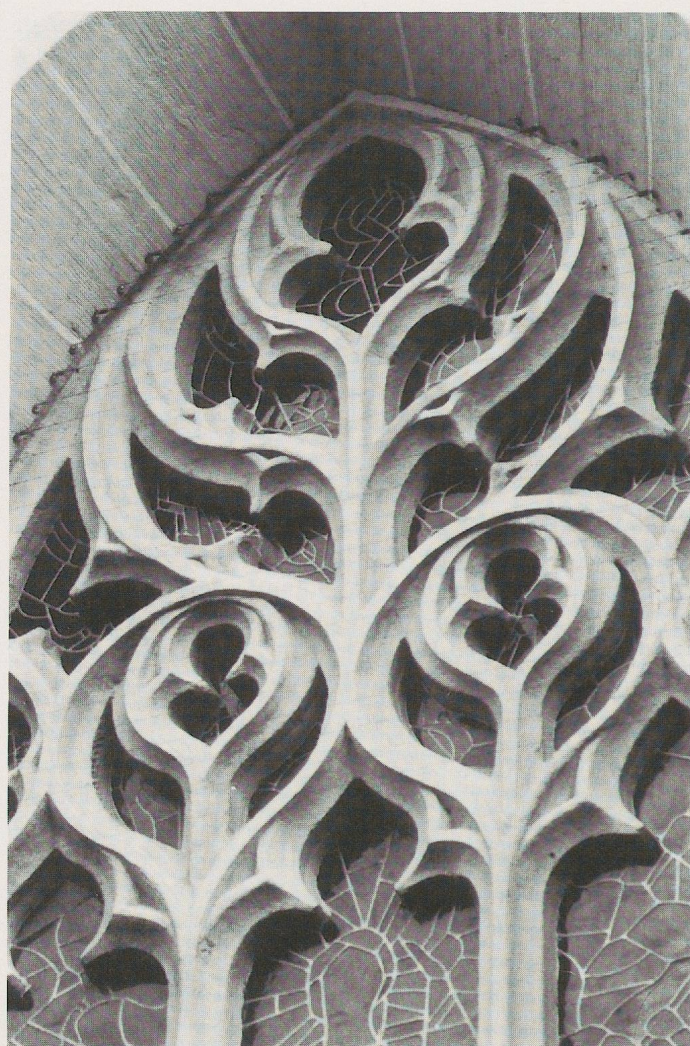
Fig. 87. Détail.

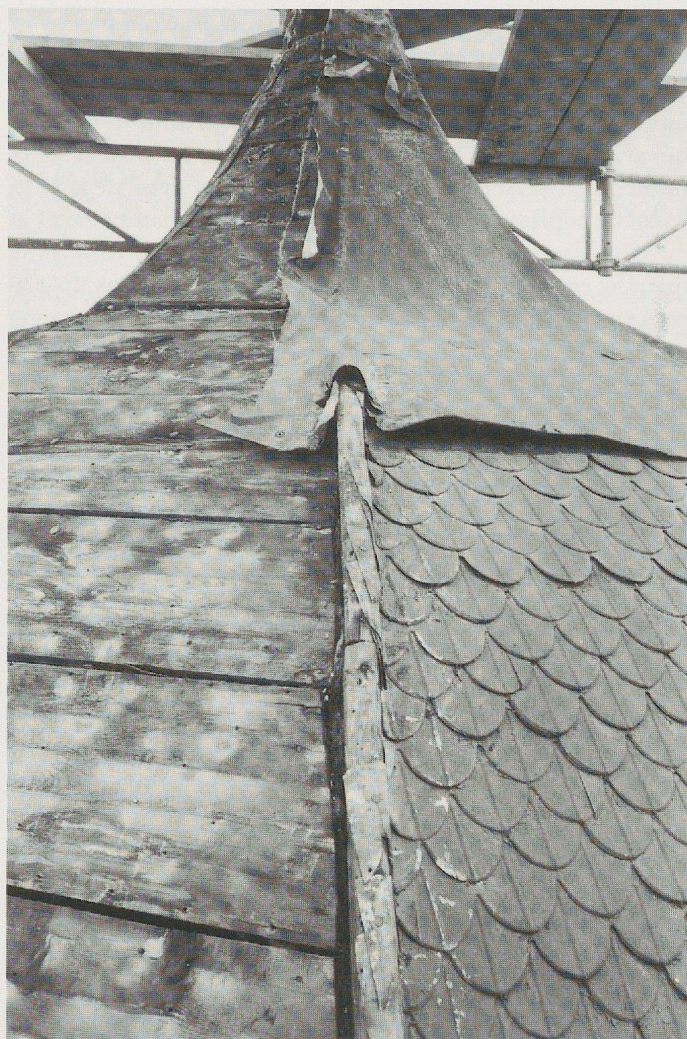
Fig. 88. Le clocher en cours de restauration. On distingue encore, à droite, les écailles en fer-blanc qui le recouvraient et, à gauche, la forme en bois du toit à l'impériale sur laquelle elles étaient fixées.

Son état alarmant avait nécessité, dès avant les travaux, un étayage de certains éléments de la structure pour éviter les risques d'accident. Par suite d'infiltrations d'eau certaines pièces, et notamment des pièces maîtresses, s'étaient dégradées au point que la stabilité du clocher n'était plus du tout assurée. La mérule²⁰ avait commencé à s'y développer. L'examen des documents conservés dans les archives de la commune montre d'ailleurs que ce clocher n'a cessé, dès le XVIII^e siècle, de poser des problèmes. Lors de la restauration de 1925-1927, la tour construite à l'intérieur de la nef sur laquelle il s'appuyait a été démolie et remplacée par des sommiers en métal et en béton armé reposant sur les murs. Mais jamais les pièces de base de la structure en bois n'avaient pu être remplacées, car il aurait fallu, pour cela, démonter toute la charpente. Elles avaient donc toujours été réparées avec les moyens de l'époque. Le procédé relativement nouveau de réparation du bois au moyen de résine armée de barres en fibre de verre²¹ a trouvé ici une

application particulièrement bienvenue, puisqu'il a permis de reconstituer les parties détruites des poutres sans démontage. La restauration du clocher a exigé, en outre, un certain nombre de réparations ponctuelles et la restitution de pièces qui avaient disparu. Le plancher du niveau inférieur a été supprimé, pour permettre de surveiller à l'avenir l'état de la base. Celui de la plate-forme supérieure a été entièrement refait.

Les plaques de plomb qui le recouvraient étaient en très mauvais état; elles ont été déposées et remplacées par un pliage en cuivre. Les écoulements ont été modifiés pour assurer une meilleure évacuation de l'eau et diminuer les risques d'infiltration. Le clocher, tel que nous l'avons trouvé, était entièrement revêtu d'écailles en fer-blanc (fig. 89); les plaques de trois écailles remontaient probablement au XIX^e siècle²², mais de nombreuses réparations y avaient été opérées, dont les plus récentes avaient été exécutées avec des bandes longues de 1 m (fig. 88). Tout ce fer-blanc était peint dans le ton brun tirant sur le beige-rosé qui a été restitué au cours de la restauration. Lors du démontage de ce revêtement nous nous sommes interrogés sur l'état ancien du clocher: les piliers supportant le dôme, taillés dans du chêne, étaient-ils à l'origine sans protection, ou avaient-ils déjà été revêtus de métal, avec ou sans écailles? Les observations que nous avons pu faire étant contradictoires, il n'a pas été possible de trancher. Des écailles ont été

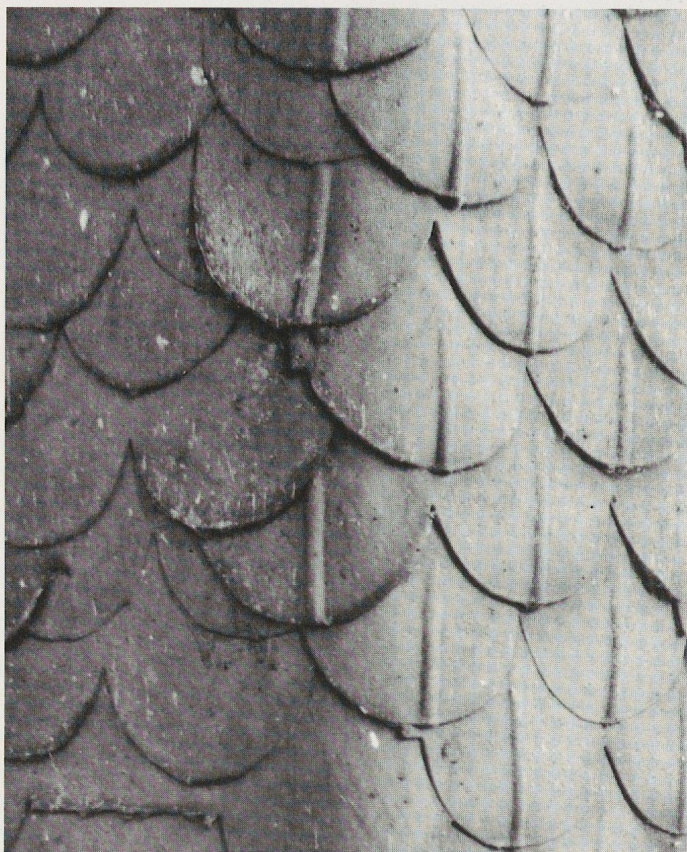
Fig. 89. Détail des écailles en fer-blanc qui revêtaient tout le clocher avant sa restauration.

reposées sur le dôme et sur la base du clocher, tandis que les piliers et les arcades ont reçu un revêtement de tôle uni mettant en évidence le dessin de la structure.

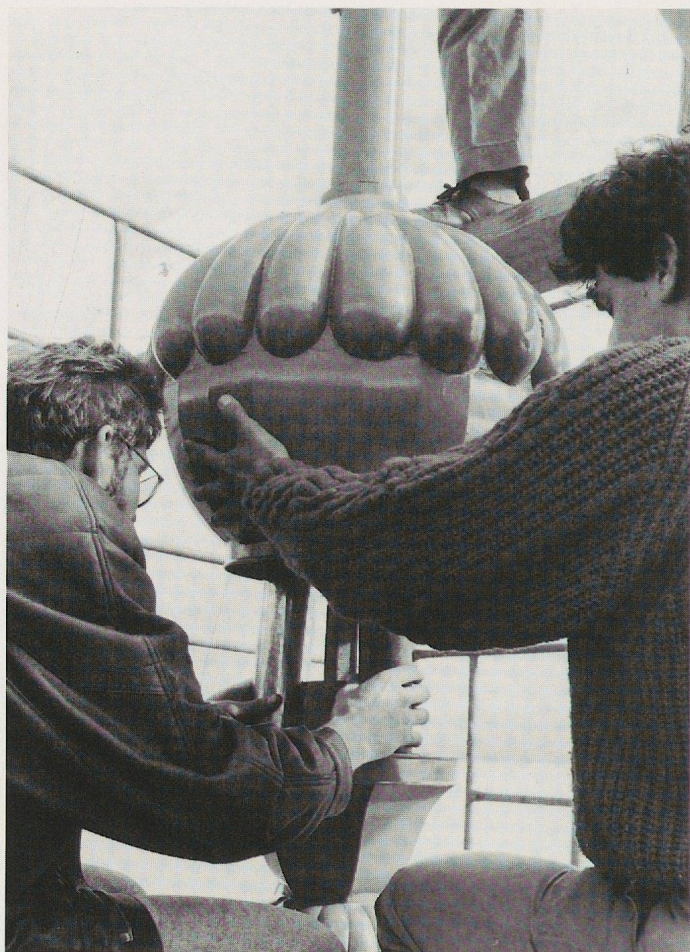
Fig. 90. Introduction dans l'épi de faitage des deux tubes contenant les documents anciens et nouveaux.

Dans l'épi de faitage surmonté d'une girouette, qui semble dater²³ de la restauration de 1925-1927, nous avons remis les deux tubes que nous y avons trouvés, avec les documents déposés par nos prédécesseurs, et y avons ajouté un texte et des documents illustrant notre époque (fig. 90), dont les copies ont été déposées à la Section des monuments historiques et à la Maison de Ville de Coppet.
