RAPPORT DE RESTAURATION

Monique Bory

Deuxième étape: travaux extérieurs (1989-1990)

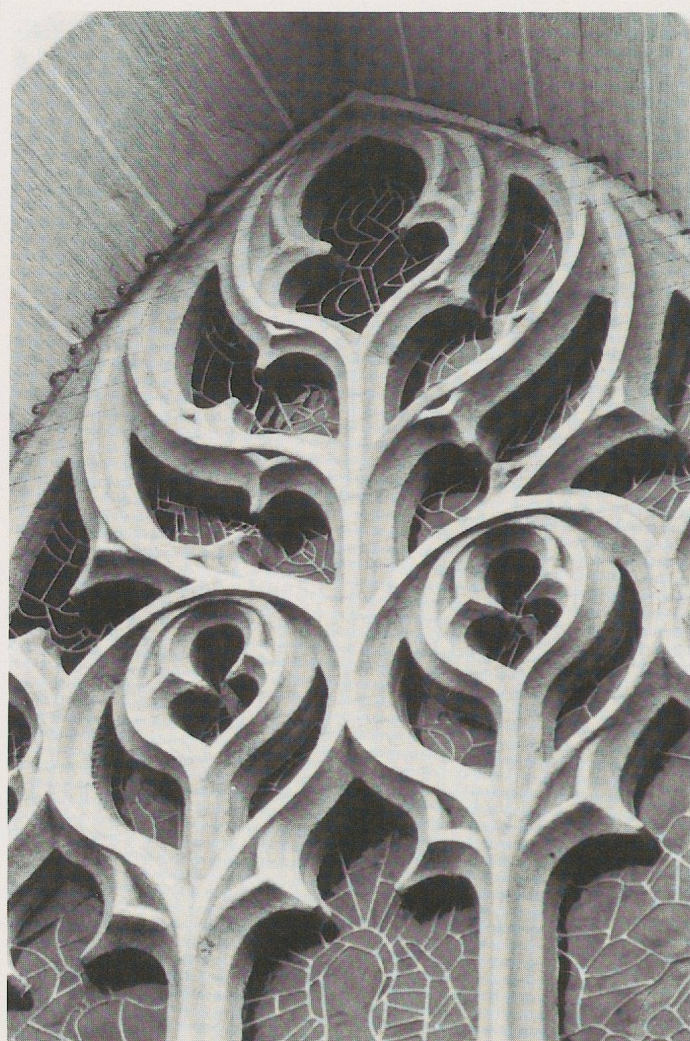
Fig. 87. Détail.

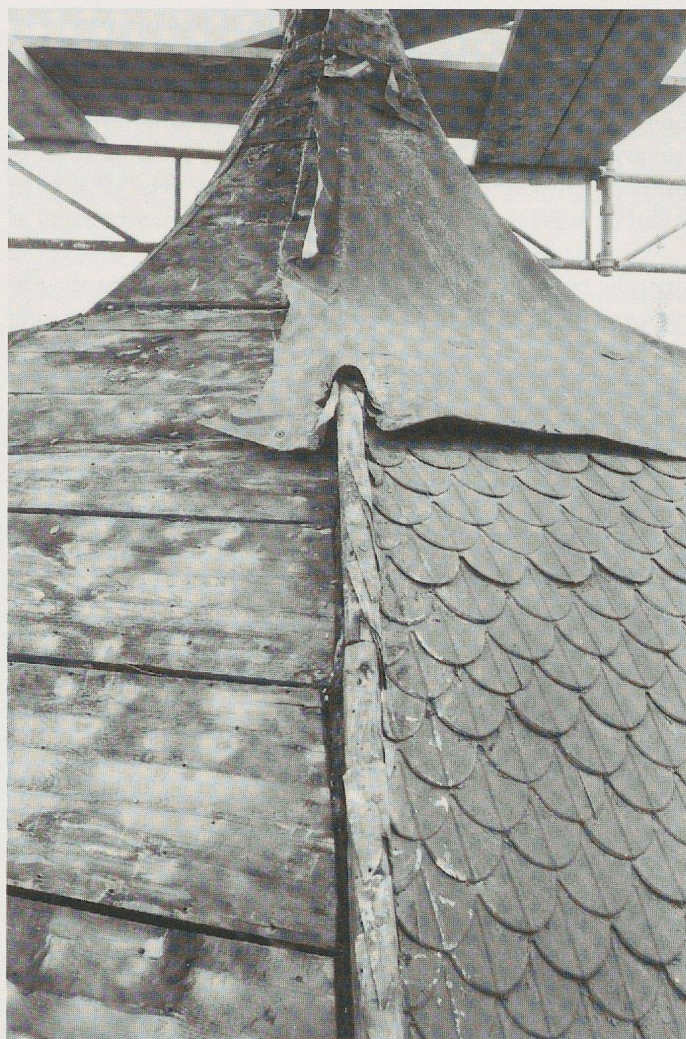
Fig. 88. Le clocher en cours de restauration. On distingue encore, à droite, les écailles en fer-blanc qui le recouvraient et, à gauche, la forme en bois du toit à l'impériale sur laquelle elles étaient fixées.

Son état alarmant avait nécessité, dès avant les travaux, un étayage de certains éléments de la structure pour éviter les risques d'accident. Par suite d'infiltrations d'eau certaines pièces, et notamment des pièces maîtresses, s'étaient dégradées au point que la stabilité du clocher n'était plus du tout assurée. La mérule²⁰ avait commencé à s'y développer. L'examen des documents conservés dans les archives de la commune montre d'ailleurs que ce clocher n'a cessé, dès le XVIII^e siècle, de poser des problèmes. Lors de la restauration de 1925-1927, la tour construite à l'intérieur de la nef sur laquelle il s'appuyait a été démolie et remplacée par des sommiers en métal et en béton armé reposant sur les murs. Mais jamais les pièces de base de la structure en bois n'avaient pu être remplacées, car il aurait fallu, pour cela, démonter toute la charpente. Elles avaient donc toujours été réparées avec les moyens de l'époque. Le procédé relativement nouveau de réparation du bois au moyen de résine armée de barres en fibre de verre²¹ a trouvé ici une

application particulièrement bienvenue, puisqu'il a permis de reconstituer les parties détruites des poutres sans démontage. La restauration du clocher a exigé, en outre, un certain nombre de réparations ponctuelles et la restitution de pièces qui avaient disparu. Le plancher du niveau inférieur a été supprimé, pour permettre de surveiller à l'avenir l'état de la base. Celui de la plate-forme supérieure a été entièrement refait.

Les plaques de plomb qui le recouvraient étaient en très mauvais état; elles ont été déposées et remplacées par un pliage en cuivre. Les écoulements ont été modifiés pour assurer une meilleure évacuation de l'eau et diminuer les risques d'infiltration. Le clocher, tel que nous l'avons trouvé, était entièrement revêtu d'écailles en fer-blanc (fig. 89); les plaques de trois écailles remontaient probablement au XIX^e siècle²², mais de nombreuses réparations y avaient été opérées, dont les plus récentes avaient été exécutées avec des bandes longues de 1 m (fig. 88). Tout ce fer-blanc était peint dans le ton brun tirant sur le beige-rosé qui a été restitué au cours de la restauration. Lors du démontage de ce revêtement nous nous sommes interrogés sur l'état ancien du clocher: les piliers supportant le dôme, taillés dans du chêne, étaient-ils à l'origine sans protection, ou avaient-ils déjà été revêtus de métal, avec ou sans écailles? Les observations que nous avons pu faire étant contradictoires, il n'a pas été possible de trancher. Des écailles ont été
