**Zeitschrift:** Cahiers d'archéologie romande  
**Herausgeber:** Bibliothèque Historique Vaudoise  
**Band:** 68 (1996)

**Artikel:** Rapport de restauration  
**Autor:** Bory, Monique  
**DOI:** <https://doi.org/10.5169/seals-836137>

# RAPPORT DE RESTAURATION

Monique Bory

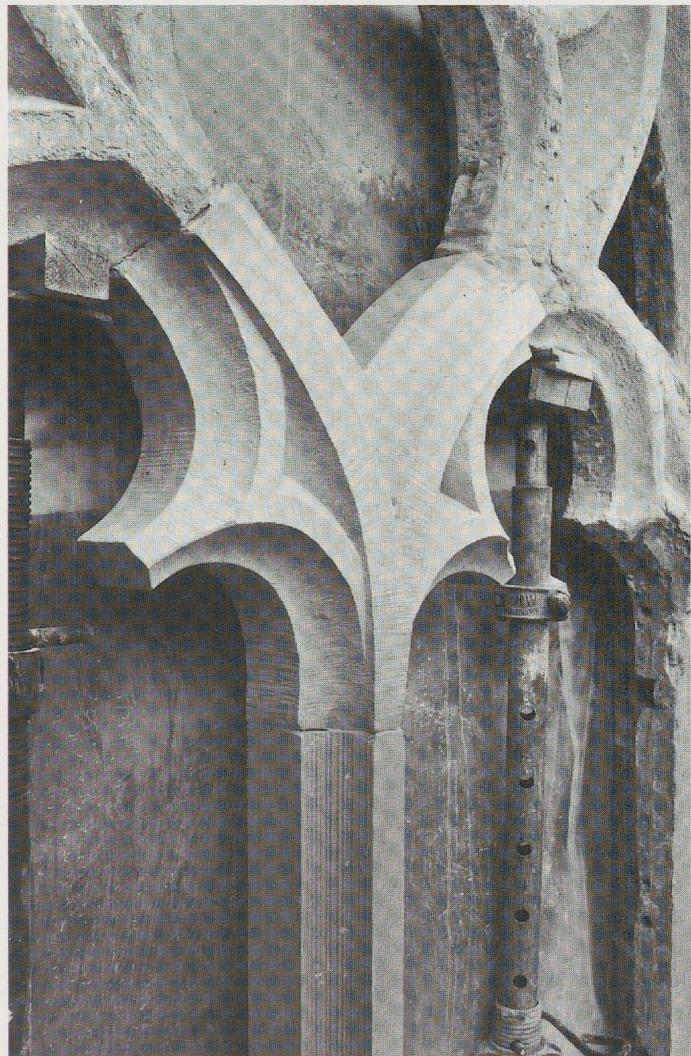
Fig. 85. Élément de remplacement sculpté par Michel Nicolet.

Les pierres de taille des corniches ont été brossées et rejoignoyées, de même que les encadrements des baies, dont les éléments les plus altérés ont été remplacés. L'intervention est restée relativement modeste dans le chevet, où une rénovation importante avait été effectuée en 1925-1927, comme sur la façade nord, où la pierre était en assez bon état. Sur la façade sud, en revanche, les fenêtres étaient très dégradées; il a fallu remplacer les meneaux ainsi qu'un élément de remplacement qui fut sculpté par Michel Nicolet (fig. 85). On a procédé à des travaux de consolidation et de réagrégation selon les indications données par le professeur Vinicio Furlan, directeur du Laboratoire de conservation de la pierre de l'Ecole polytechnique fédérale de Lausanne.

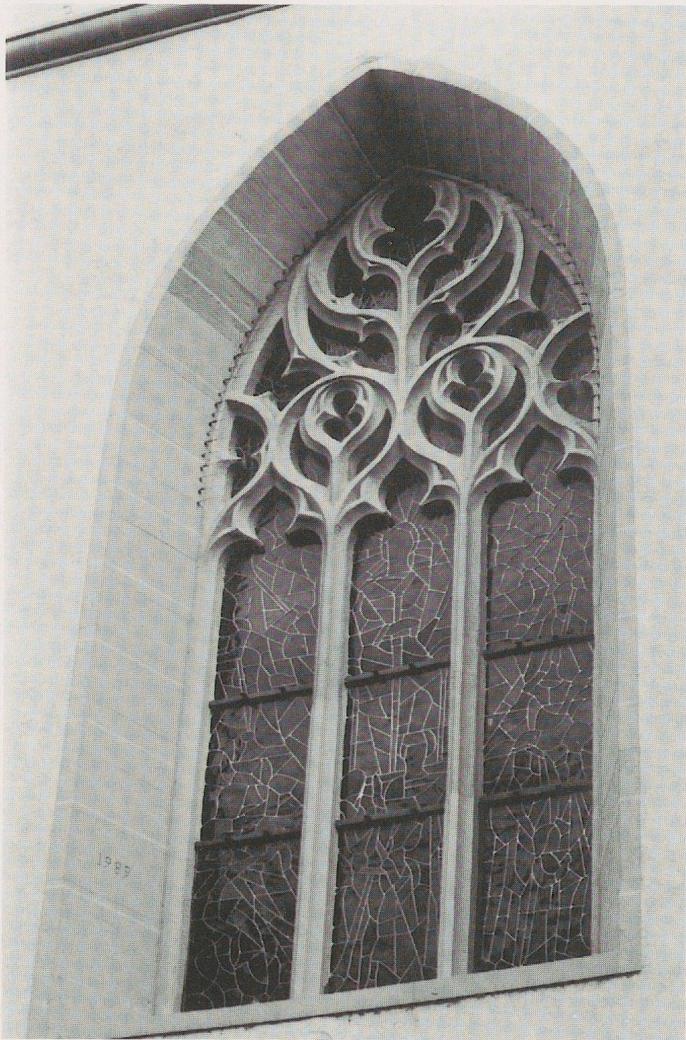
Fig. 86. Le très beau remplage de la façade ouest.

Sur la façade principale donnant sur la Grand-Rue, des pierres de l'encadrement de la grande fenêtre ont été remplacées, mais on a pu, moyennant des travaux de réagrégation et de consolidation importants<sup>11</sup> conserver intégralement tous les éléments de son très beau remplage<sup>12</sup> (fig. 86). L'encadrement de la porte a nécessité une intervention mineure et quelques remplacements ont été effectués à la petite porte voisine et à la fenêtre qui la surmonte. Le fronton, qui semblait entièrement en pierre de taille appareillée, avait été partiellement réparé au moyen d'un placage de ciment imitant celle-ci. L'appareil de pierre a été entièrement rétabli, la corniche horizontale refaite et quelques blocs des rampants changés. Sur la chapelle, la corniche, qui n'était pas en pierre, a été refaite au mortier.

10. Dont un spécimen est conservé dans les combles.
11. Avec du Wakker OH.
12. Il a en outre été protégé contre les pigeons par des fils d'acier.
13. Remises au Service des bâtiments de l'Etat de Vaud, section «Monuments historiques et archéologie», et aux Archives de la Commission fédérale des monuments historiques à Berne.

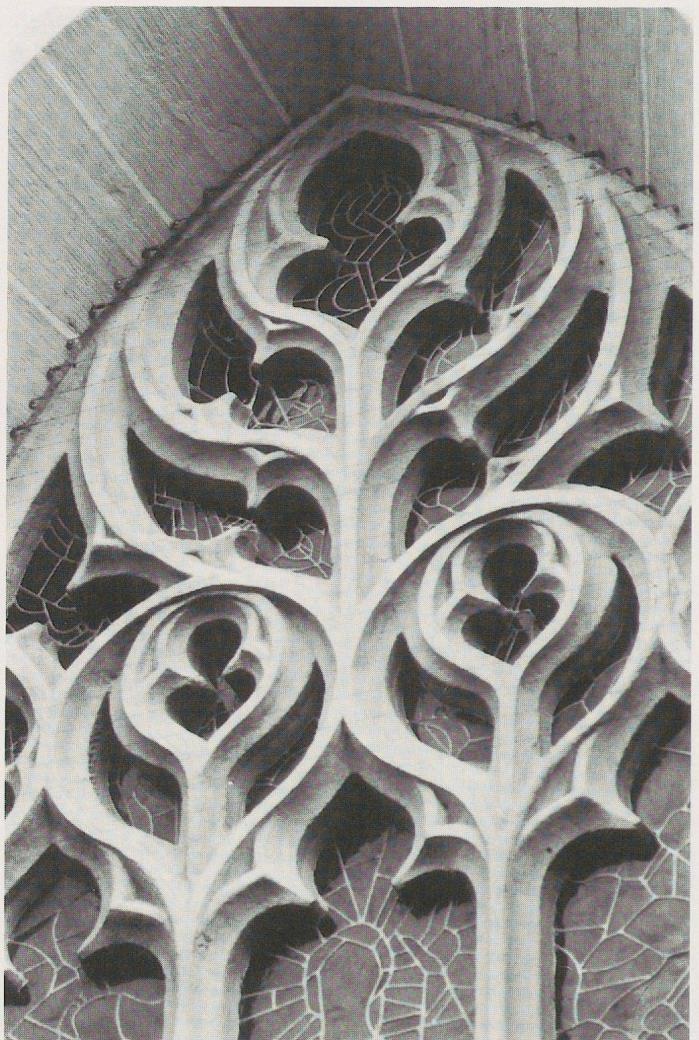
Fig. 87. Détail.

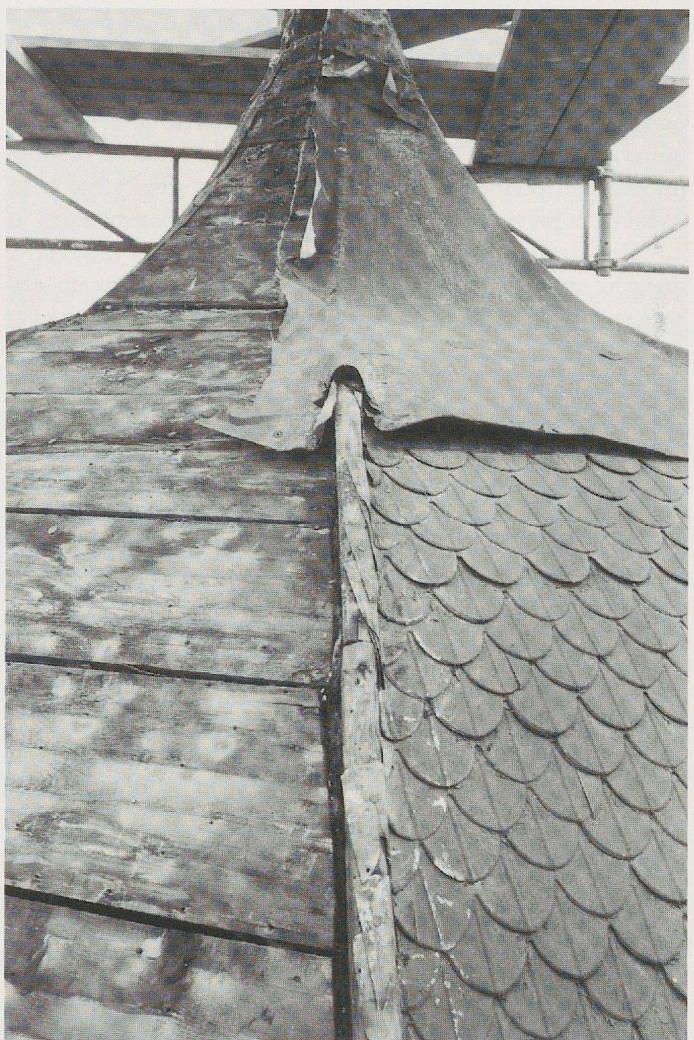
Fig. 88. Le clocher en cours de restauration. On distingue encore, à droite, les écailles en fer-blanc qui le recourent et, à gauche, la forme en bois du toit à l'impériale sur laquelle elles étaient fixées.

Son état alarmant avait nécessité, dès avant les travaux, un étayage de certains éléments de la structure pour éviter les risques d'accident. Par suite d'infiltrations d'eau certaines pièces, et notamment des pièces maîtresses, s'étaient dégradées au point que la stabilité du clocher n'était plus du tout assurée. La mérule<sup>20</sup> avait commencé à s'y développer. L'examen des documents conservés dans les archives de la commune montre d'ailleurs que ce clocher n'a cessé, dès le XVIII<sup>e</sup> siècle, de poser des problèmes. Lors de la restauration de 1925-1927, la tour construite à l'intérieur de la nef sur laquelle il s'appuyait a été démolie et remplacée par des sommiers en métal et en béton armé reposant sur les murs. Mais jamais les pièces de base de la structure en bois n'avaient pu être remplacées, car il aurait fallu, pour cela, démonter toute la charpente. Elles avaient donc toujours été réparées avec les moyens de l'époque. Le procédé relativement nouveau de réparation du bois au moyen de résine armée de barres en fibre de verre<sup>21</sup> a trouvé ici une

application particulièrement bienvenue, puisqu'il a permis de reconstituer les parties détruites des poutres sans démontage. La restauration du clocher a exigé, en outre, un certain nombre de réparations ponctuelles et la restitution de pièces qui avaient disparu. Le plancher du niveau inférieur a été supprimé, pour permettre de surveiller à l'avenir l'état de la base. Celui de la plate-forme supérieure a été entièrement refait.

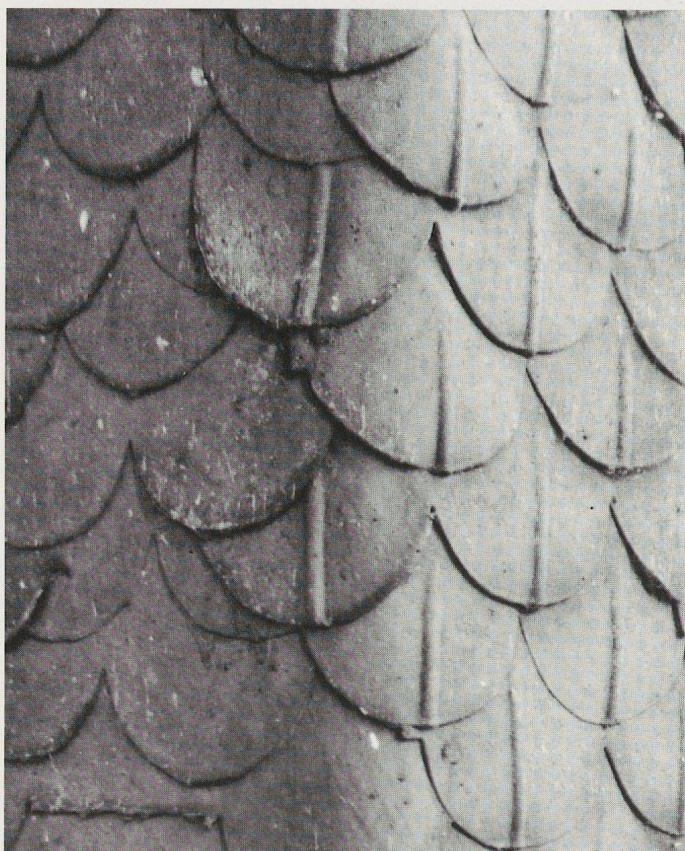
Les plaques de plomb qui le recouvraient étaient en très mauvais état; elles ont été déposées et remplacées par un plaçage en cuivre. Les écoulements ont été modifiés pour assurer une meilleure évacuation de l'eau et diminuer les risques d'infiltration. Le clocher, tel que nous l'avons trouvé, était entièrement revêtu d'écaillles en fer-blanc (fig. 89); les plaques de trois écailles remontaient probablement au XIX<sup>e</sup> siècle<sup>22</sup>, mais de nombreuses réparations y avaient été opérées, dont les plus récentes avaient été exécutées avec des bandes longues de 1 m (fig. 88). Tout ce fer-blanc était peint dans le ton brun tirant sur le beige-rosé qui a été restitué au cours de la restauration. Lors du démontage de ce revêtement nous nous sommes interrogés sur l'état ancien du clocher: les piliers supportant le dôme, taillés dans du chêne, étaient-ils à l'origine sans protection, ou avaient-ils déjà été revêtus de métal, avec ou sans écaillles? Les observations que nous avons pu faire étant contradictoires, il n'a pas été possible de trancher. Des écaillles ont été

Fig. 89. Détail des écaillles en fer-blanc qui revêtaient tout le clocher avant sa restauration.

reposées sur le dôme et sur la base du clocher, tandis que les piliers et les arcades ont reçu un revêtement de tôle uni mettant en évidence le dessin de la structure.

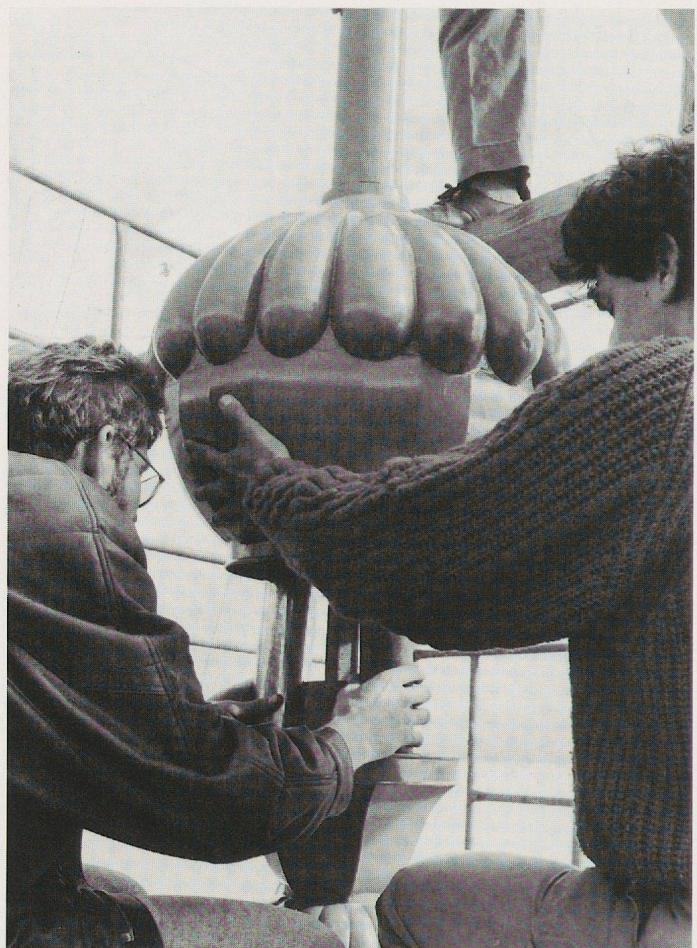
Fig. 90. Introduction dans l'épi de faîtage des deux tubes contenant les documents anciens et nouveaux.

Dans l'épi de faîtage surmonté d'une girouette, qui semble dater<sup>23</sup> de la restauration de 1925-1927, nous avons remis les deux tubes que nous y avions trouvés, avec les documents déposés par nos prédecesseurs, et y avons ajouté un texte et des documents illustrant notre époque (fig. 90), dont les copies ont été déposées à la Section des monuments historiques et à la Maison de Ville de Coppet.
