Zeitschrift: Cahiers d'archéologie romande
Herausgeber: Bibliothèque Historique Vaudoise
Band: 65 (1999)

Anhang: La conservation et l'aménagement du site
Autor: Weidmann, Denis

LA CONSERVATION ET L'AMÉNAGEMENT DU SITE

par Denis Weidmann

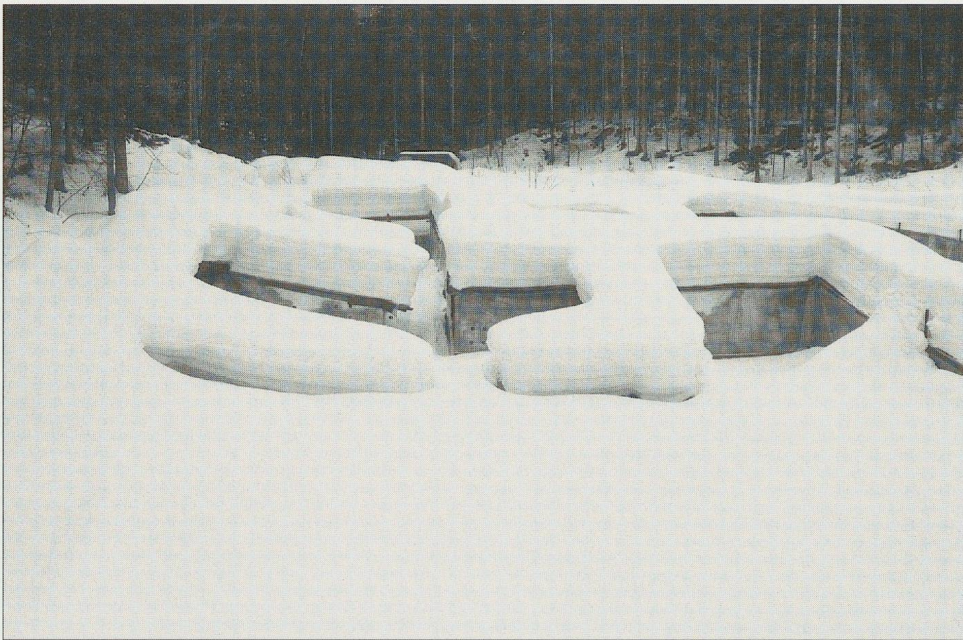
Fig. 195. Des couvertures provisoires protègent les maçonneries de l'épaisse couche de neige tombée pendant l'hiver 1980-81

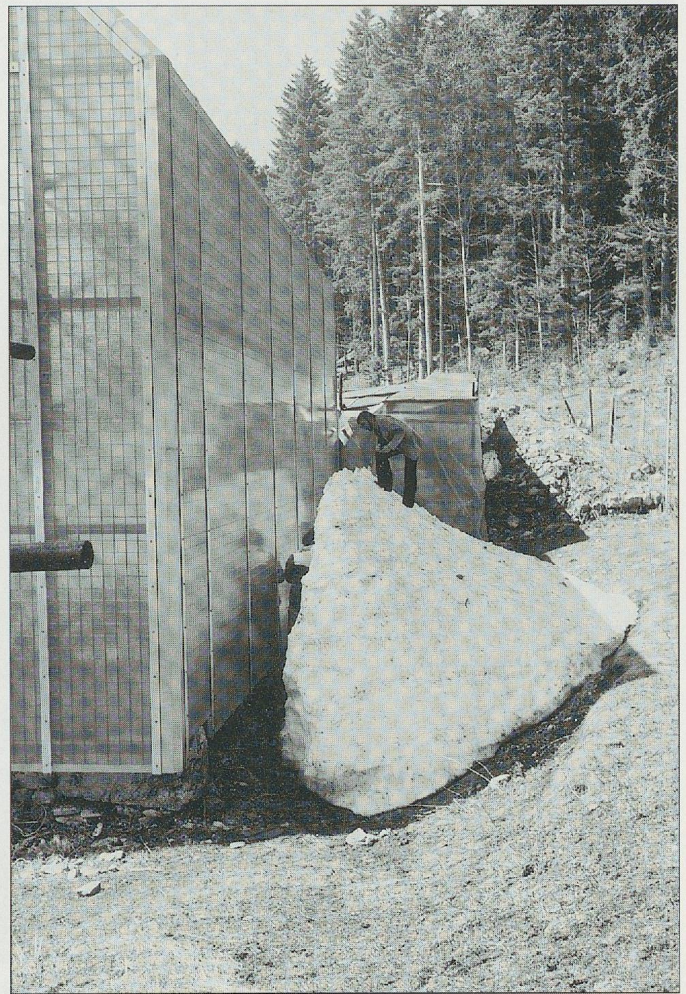
Fig. 196. À la fin de la saison hivernale, la structure-abri protège les maçonneries de la neige fondante

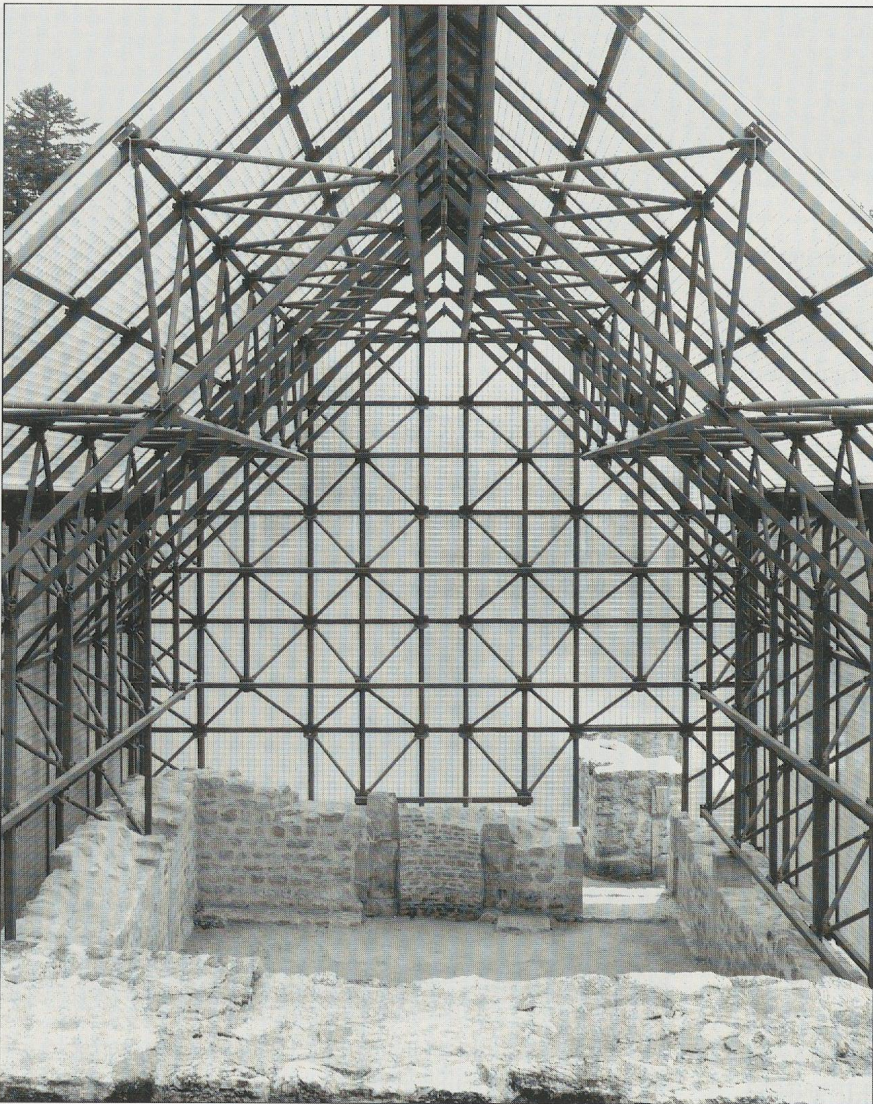
Fig. 197. La couverture expérimentale prend appui sur quatre bases ponctuelles et couvre latéralement les maçonneries. Son volume correspond à celui du bâtiment primitif. Les murs protégés ont été rejointoyés

Le choix se porta sur un modèle d'abri restituant la silhouette et le volume des bâtiments sous forme d'une structure porteuse tubulaire portée par des appuis ponctuels (fig. 197). Le revêtement des parois et toitures était constitué par un matériau cellulaire translucide à structure fine, particulièrement résistant aux chocs et aux agents météoriques (scobalit).

Un tel prototype a été mis en place en 1979 sur la salle du chapitre ; il a démontré sa fiabilité et sa résistance au cours d'une quinzaine d'années. Les maçonneries de la salle abritée, consolidées par des liants à base de mortier de chaux, ont parfaitement bien résisté grâce aux protections latérales données par la couverture. Cette solution s'est avérée concluante pour ses aspects physiques et esthétiques, permettant la visite des vestiges complètement dégagés jusqu'au niveau du sol ancien. Par contre, elle implique des interventions relativement importantes sur les maçonneries à protéger, par la mise en place des points d'appui ponctuels et par un rejointoyage général, nécessaires dans les parties hautes du mur, pour éviter leur dégradation par les visiteurs.

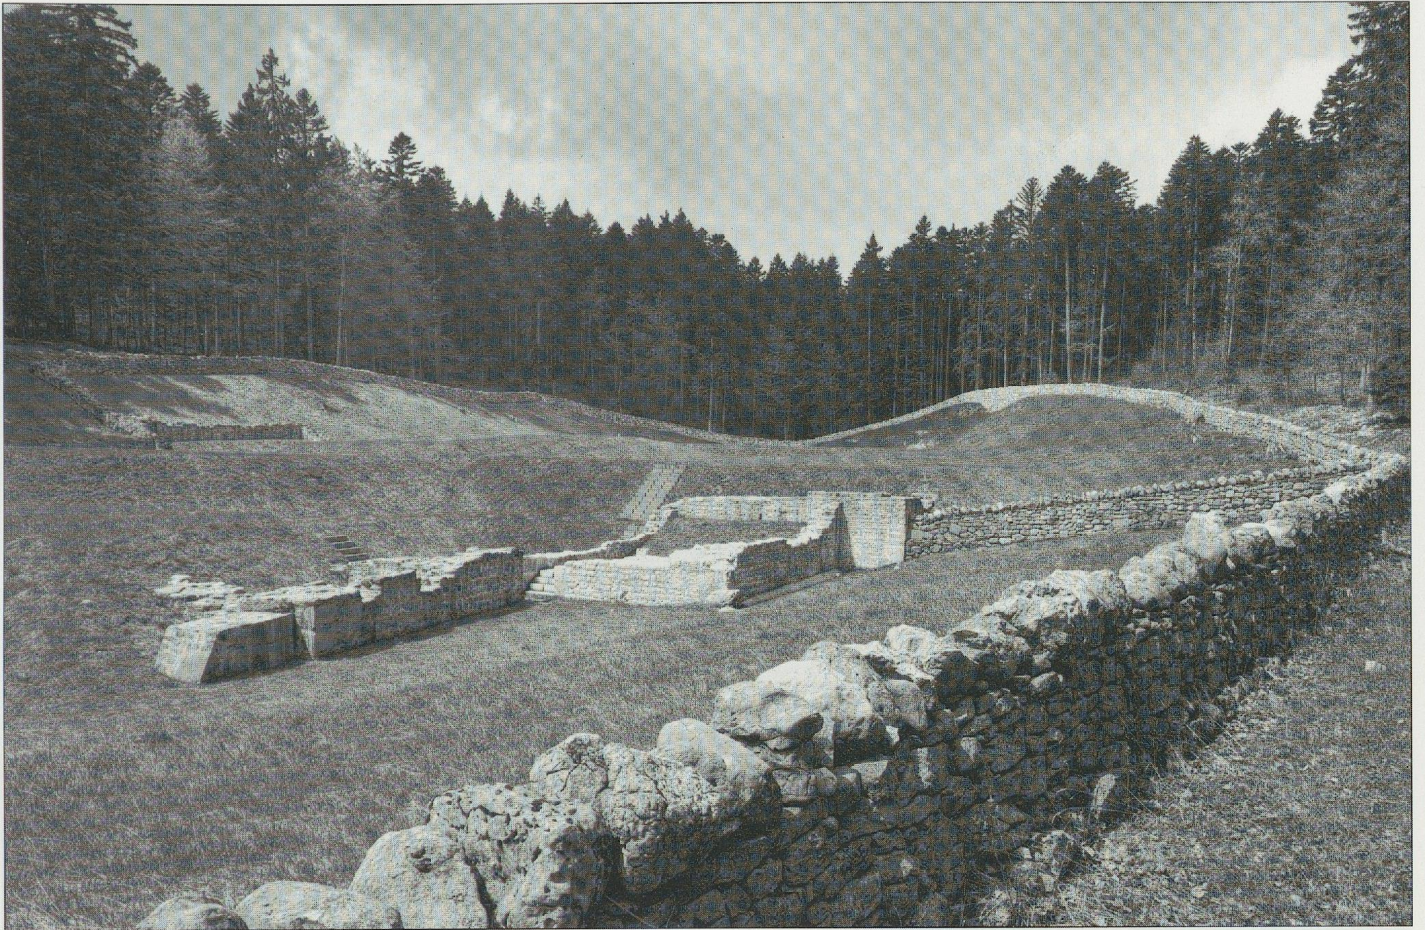
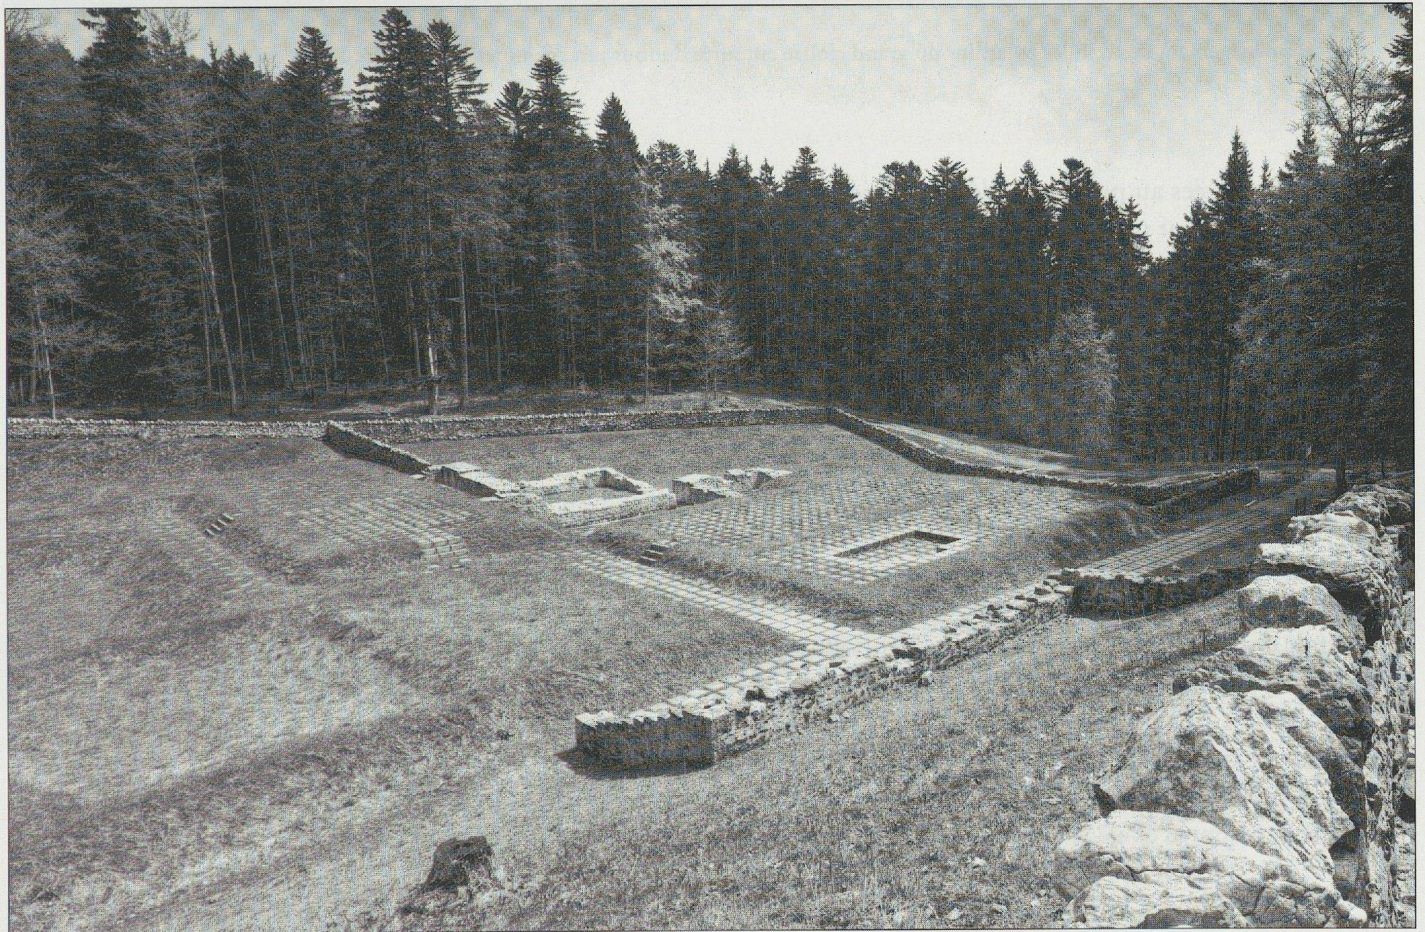
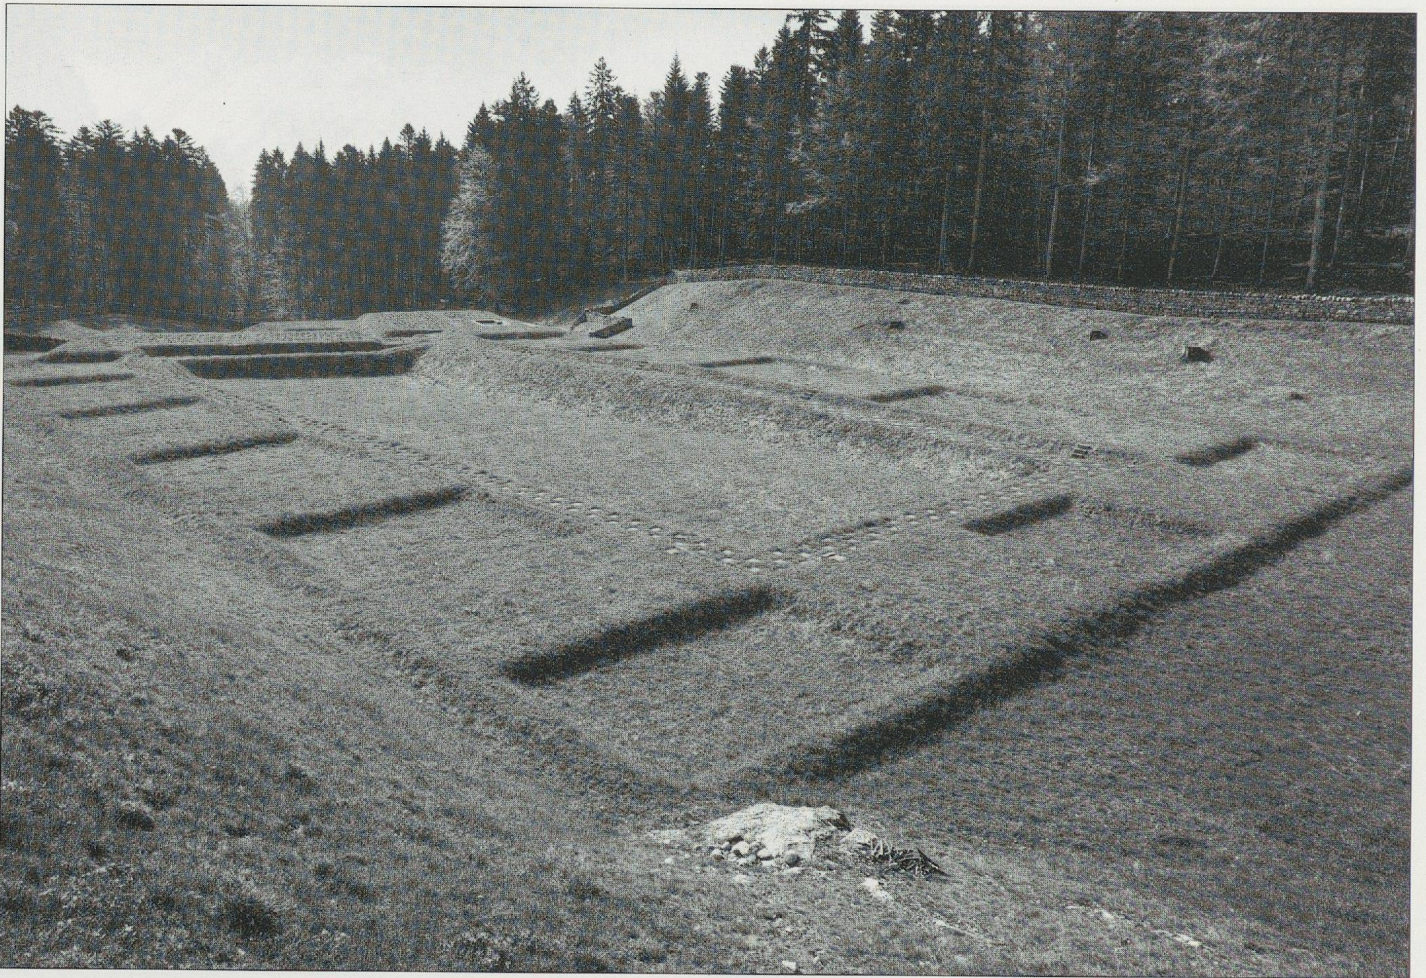
Fig. 198. La clairière de la chartreuse, vue du nord-est, délimitée par le mur jurassien de la clôture. Au centre, les murs de la salle du chapitre, consolidés, sont maintenus en plein air devant la butte de l'église Fig. 199. Vue du sud-ouest sur l'aménagement de l'église, du petit cloître et du bâtiment des services et cuisine. Les dallages marquent les espaces intérieurs et les aires de circulation du couvent

Fig. 200. L'aménagement des cellules et jardins du grand cloître entourés du mur jurassien marquant la clôture médiévale

(français, allemand et anglais) gravées dans les matériaux modernes (dalles et escaliers) identifient les divers corps de bâtiments. Dans le grand cloître, la surface du jardin de chaque cellule a été également marquée en relief engazonné. Cette intervention a permis de supprimer les déblais de fouilles accumulés en aval du site, qui a retrouvé sa juste insertion dans la topographie du vallon (fig. 198, 199 et 200).
