Anhang: La conservation et l'aménagement du site
Autor: Weidmann, Denis

LA CONSERVATION ET L'AMÉNAGEMENT DU SITE

par Denis Weidmann

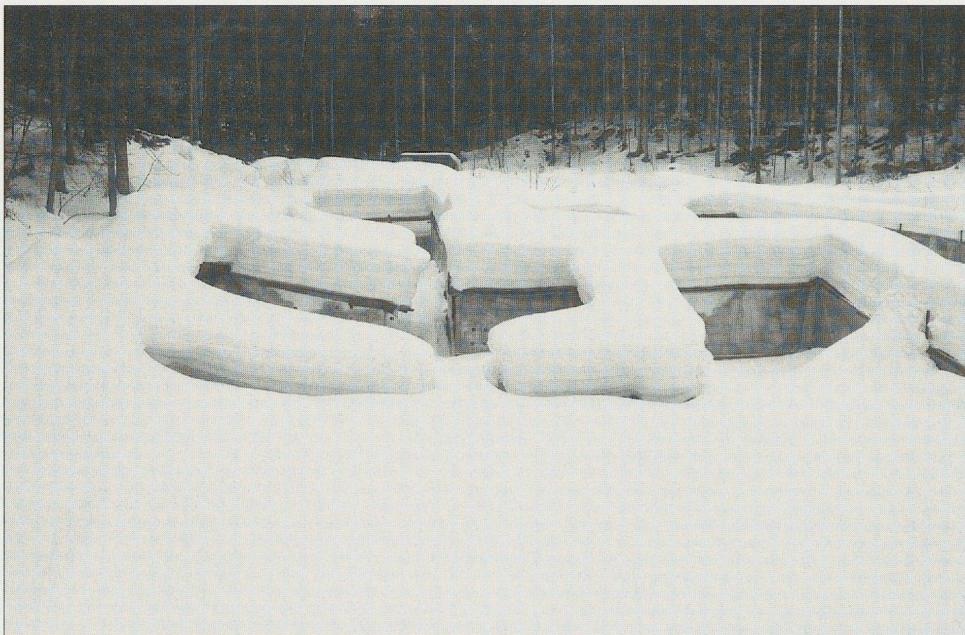
Fig. 195. Des couvertures provisoires protègent les maçonneries de l'épaisse couche de neige tombée pendant l'hiver 1980-81

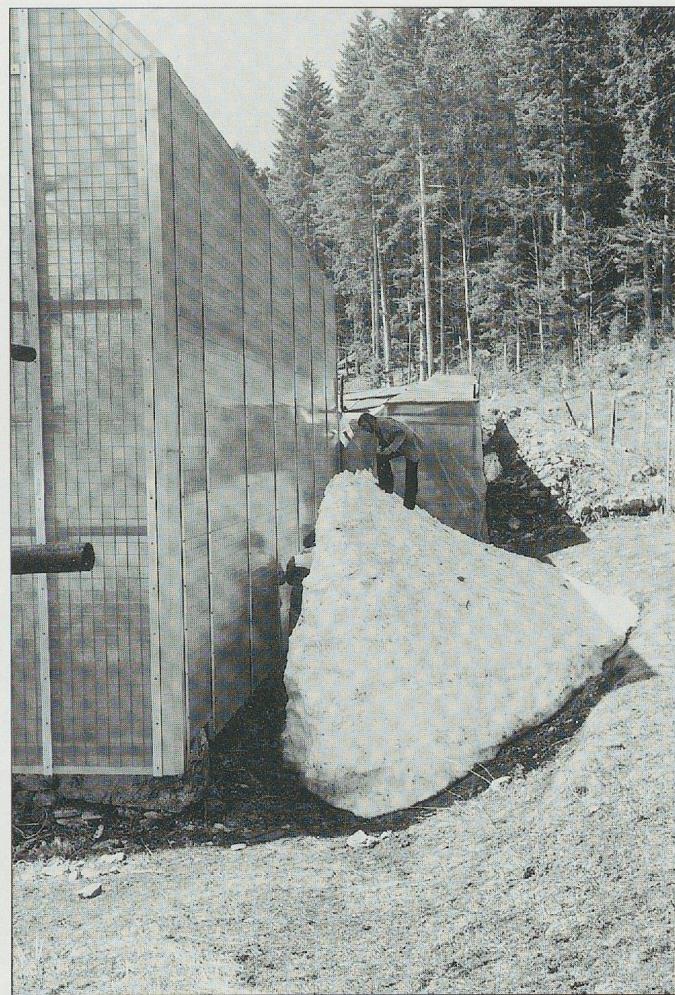
Fig. 196. À la fin de la saison hivernale, la structure-abri protège les maçonneries de la neige fondante

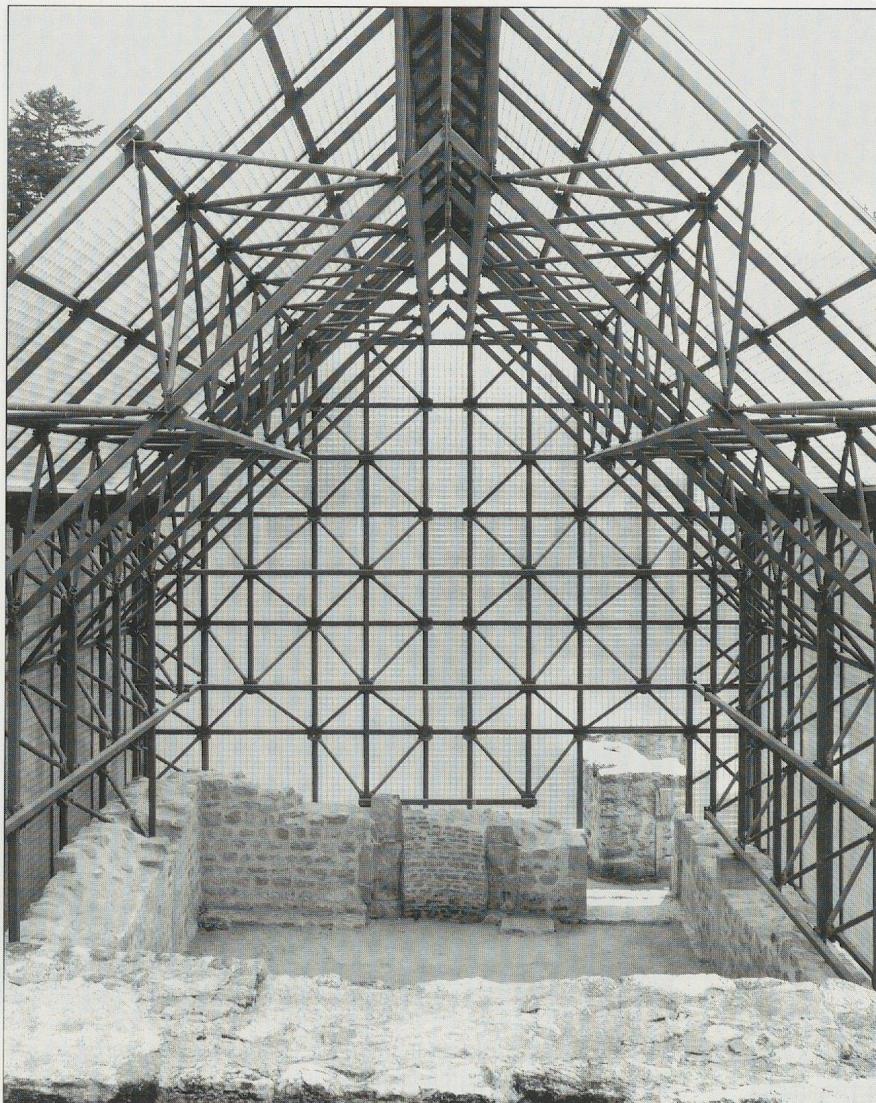
Fig. 197. La couverture expérimentale prend appui sur quatre bases ponctuelles et couvre latéralement les maçonneries. Son volume correspond à celui du bâtiment primitif. Les murs protégés ont été rejoignoysés

Le choix se porta sur un modèle d'abri restituant la silhouette et le volume des bâtiments sous forme d'une structure porteuse tubulaire portée par des appuis ponctuels (fig. 197). Le revêtement des parois et toitures était constitué par un matériau cellulaire translucide à structure fine, particulièrement résistant aux chocs et aux agents météoriques (scobalit).

Un tel prototype a été mis en place en 1979 sur la salle du chapitre ; il a démontré sa fiabilité et sa résistance au cours d'une quinzaine d'années. Les maçonneries de la salle abritée, consolidées par des liants à base de mortier de chaux, ont parfaitement bien résisté grâce aux protections latérales données par la couverture. Cette solution s'est avérée concluante pour ses aspects physiques et esthétiques, permettant la visite des vestiges complètement dégagés jusqu'au niveau du sol ancien. Par contre, elle implique des interventions relativement importantes sur les maçonneries à protéger, par la mise en place des points d'appui ponctuels et par un rejoinglage général, nécessaires dans les parties hautes du mur, pour éviter leur dégradation par les visiteurs.

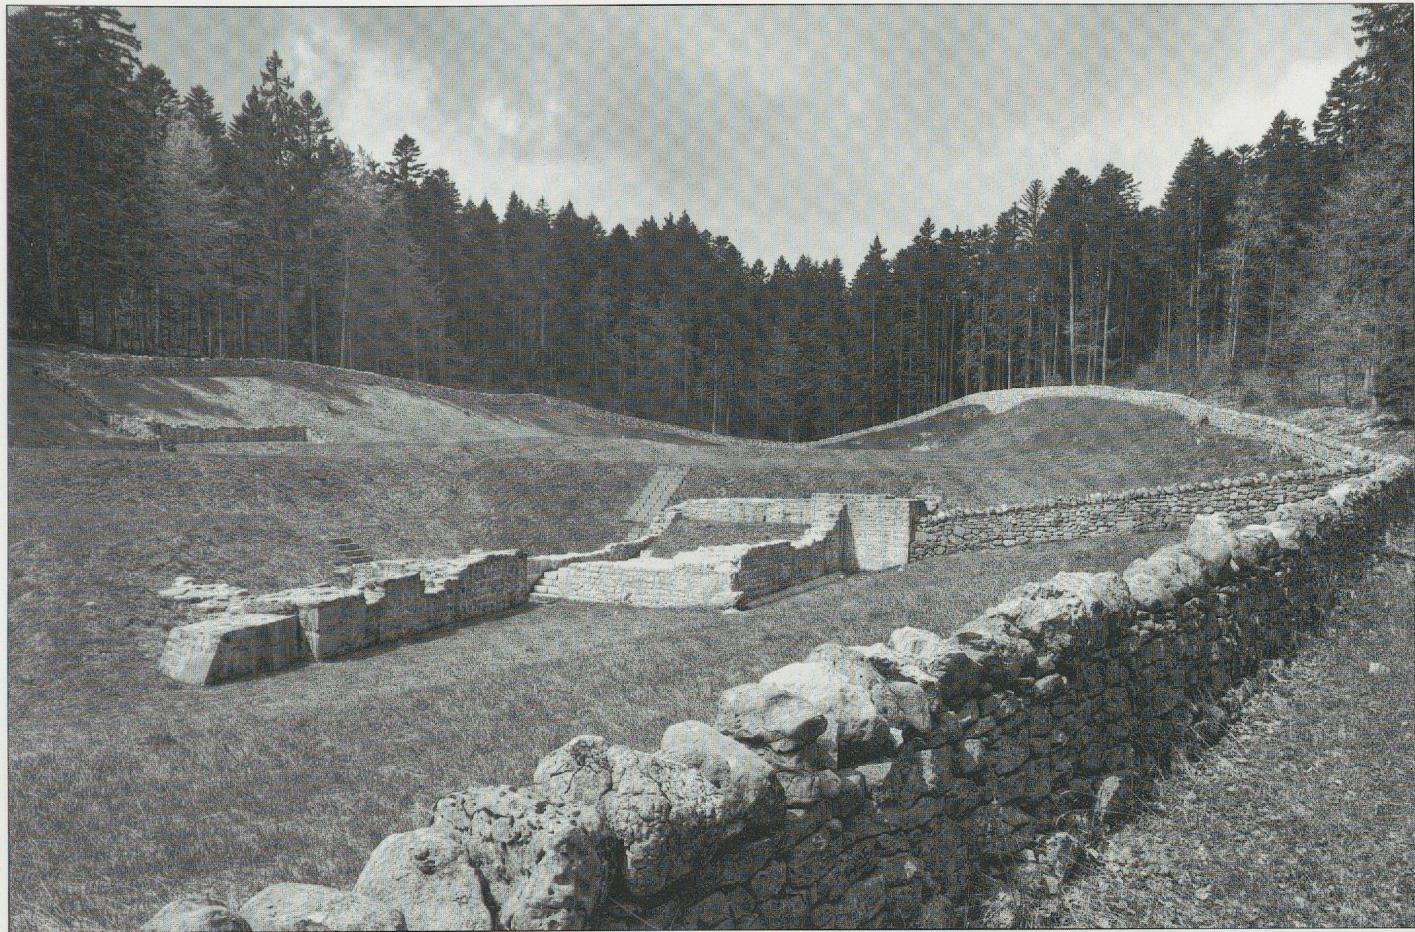
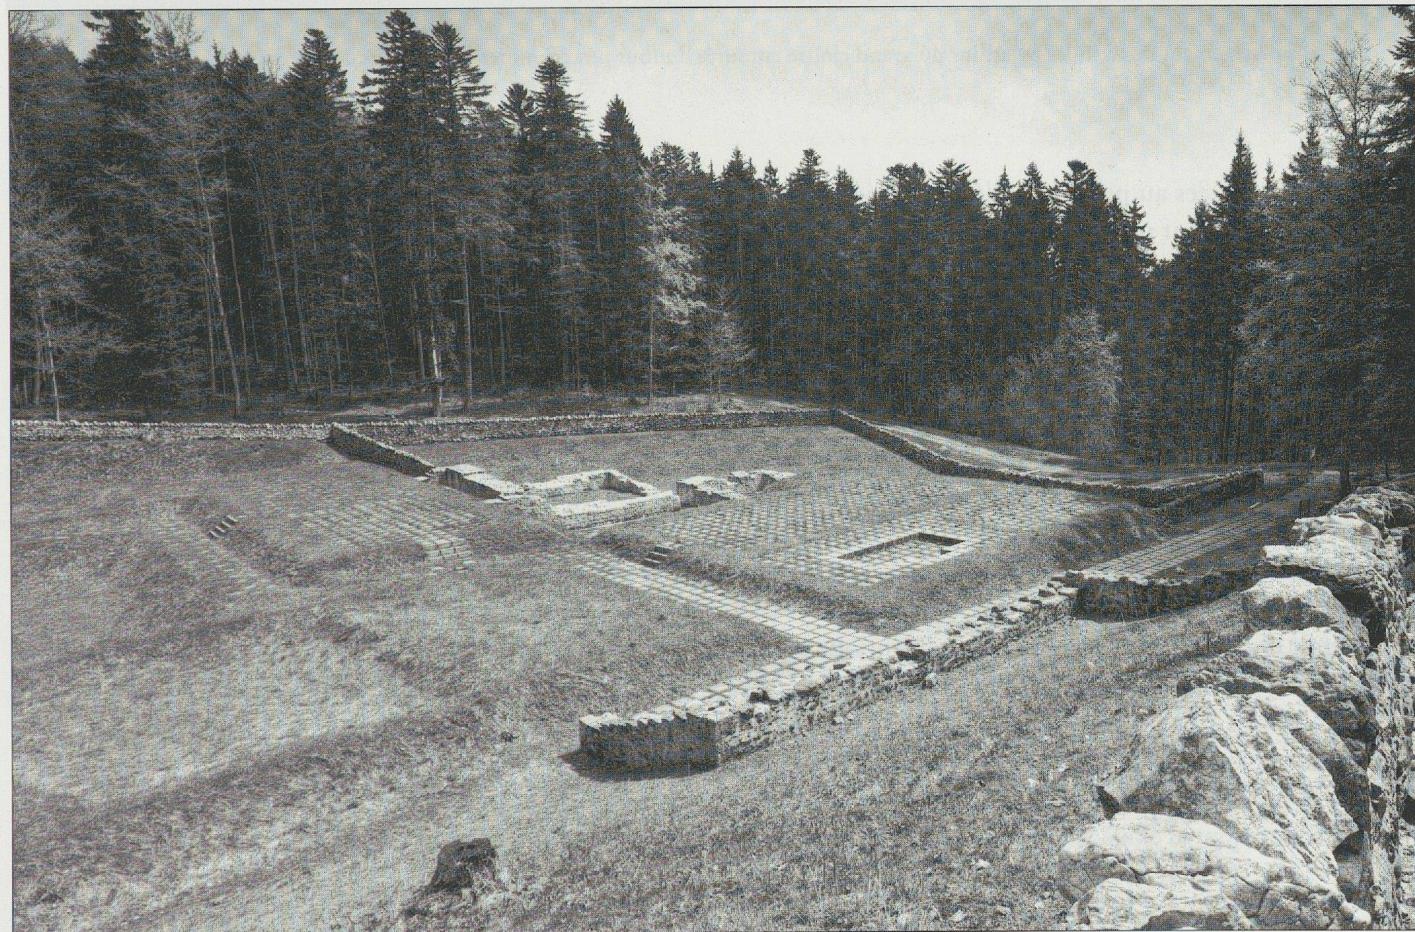
Fig. 198. La clairière de la chartreuse, vue du nord-est, délimitée par le mur jurassien de la clôture. Au centre, les murs de la salle du chapitre, consolidés, sont maintenus en plein air devant la butte de l'église Fig. 199. Vue du sud-ouest sur l'aménagement de l'église, du petit cloître et du bâtiment des services et cuisine. Les dallages marquent les espaces intérieurs et les aires de circulation du couvent

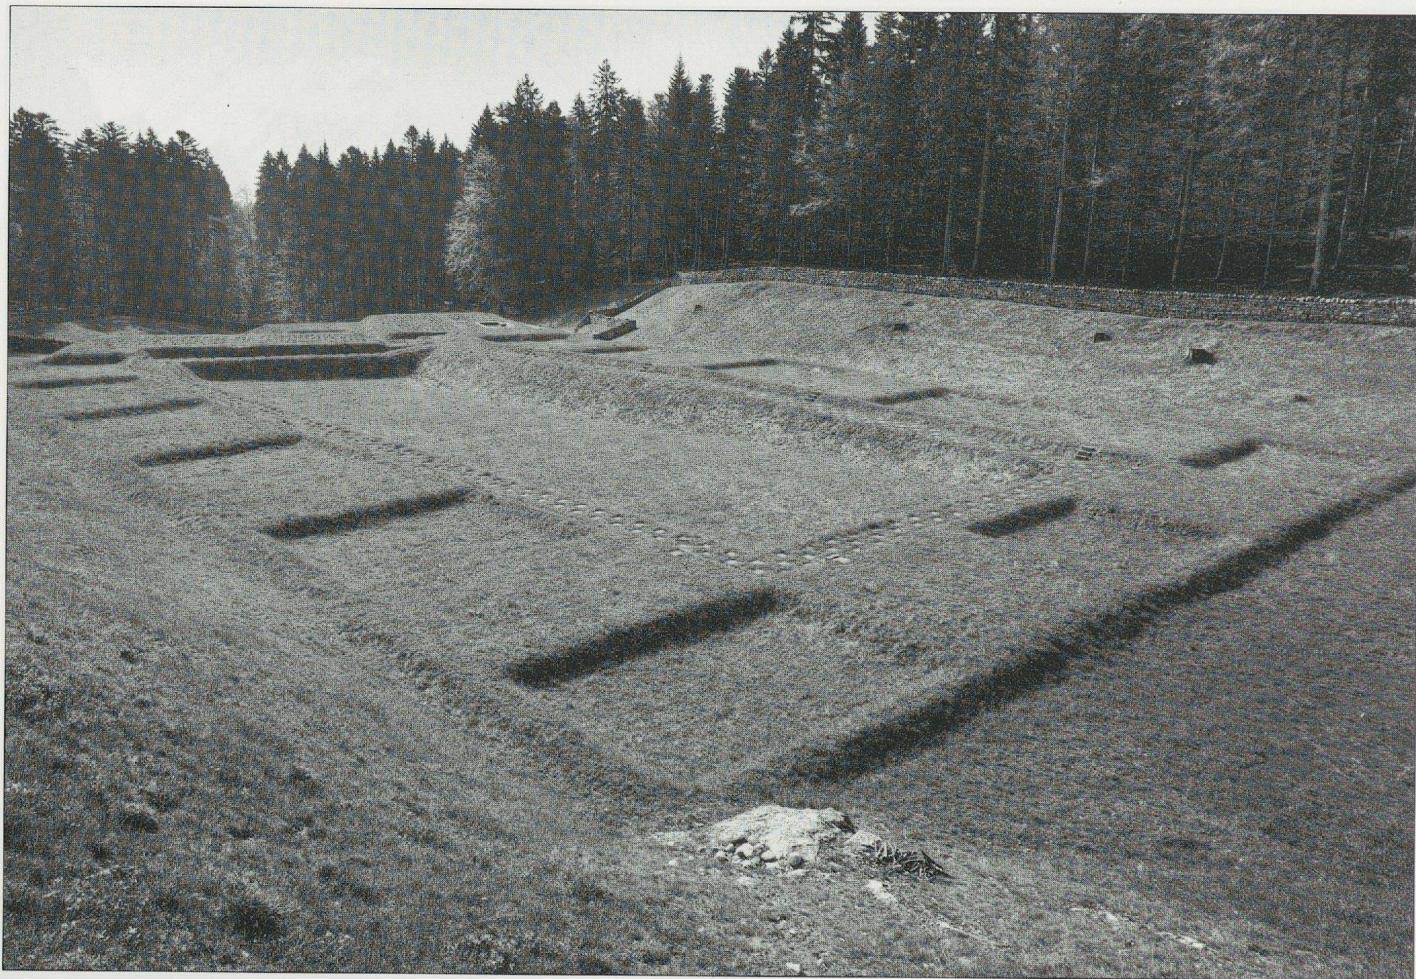
Fig. 200. L'aménagement des cellules et jardins du grand cloître entourés du mur jurassien marquant la clôture médiévale

(français, allemand et anglais) gravées dans les matériaux modernes (dalles et escaliers) identifient les divers corps de bâtiments. Dans le grand cloître, la surface du jardin de chaque cellule a été également marquée en relief en gazonné. Cette intervention a permis de supprimer les déblais de fouilles accumulés en aval du site, qui a retrouvé sa juste insertion dans la topographie du vallon (fig. 198, 199 et 200).
