# La réhabilitation de l'aile nord du château d'Yverdon : un chantier long et délicat

Par Michel DuPasquier

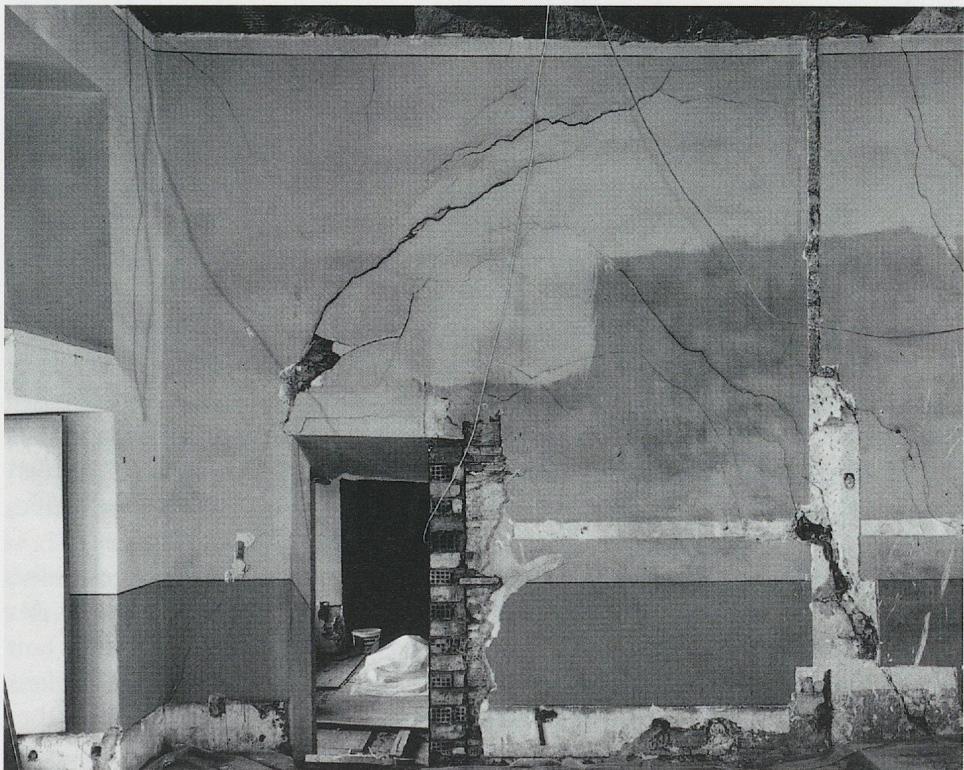
1072

**1072.** Mur séparant la salle 210 des salles 209 et 305, avec importantes fissures attestant l'affaissement provoqué par son enlèvement sur ce secteur à l'étage inférieur (entre 109-1 et 109-2), vue de la salle 210, en direction de l'est. Etat en 1991. (Fibbi-Aeppli)

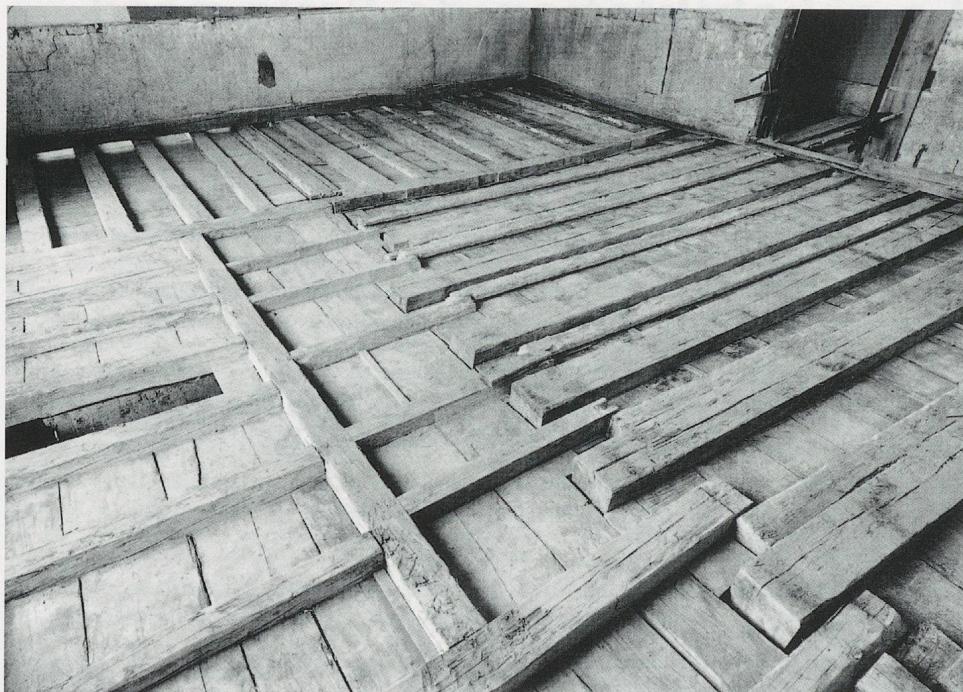
**1073.** Salle 305, Vue sur les planchers de la salle 306, en direction du nord.  
Etat en 1990. L'aspect très composite de ces structures s'explique par la progressive occupation dès 1650 du niveau inférieur. Au fur et à mesure de leur apparition, les chambres ont formé des sortes de caisses en bois qui se sont juxtaposées. Les poutres les plus fortes ont été posées en 1883 pour l'aménagement de salles de classe. Ces structures n'ont pas pu être conservées pour répondre au normes de sécurité qu'exigeait l'espace public de la future salle d'exposition.  
(Fibbi-Aeppli)

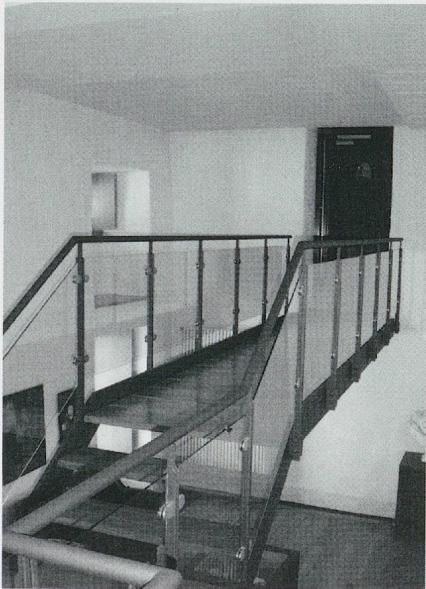
1074

1074. Salle 210, vue sur la passerelle rejoignant 305 en direction de l'est depuis l'entrée de la tour nord. Etat en 2004. (M. DuPasquier)

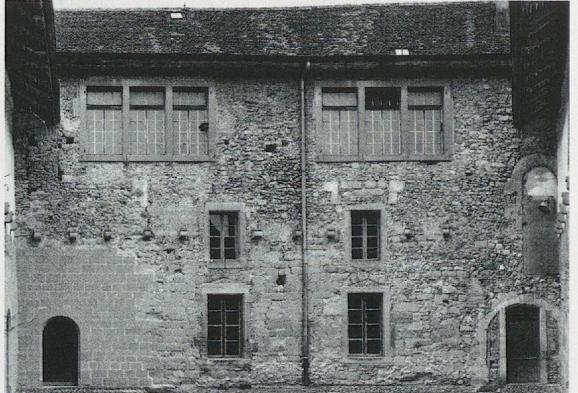
1076

1075. Cour intérieure, vue sur le mur de façade de l'aile nord. Etat en 1992, avant les travaux. (Fibbi-Aeppli)

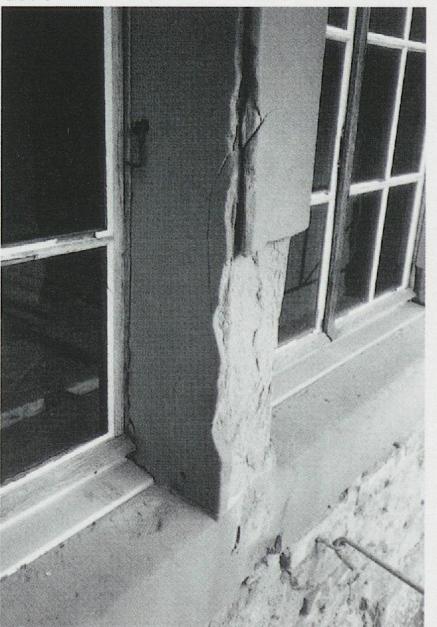
1076. Meneau en molasse d'une des baies de 1883 éclairant le second étage. (M. DuPasquier)

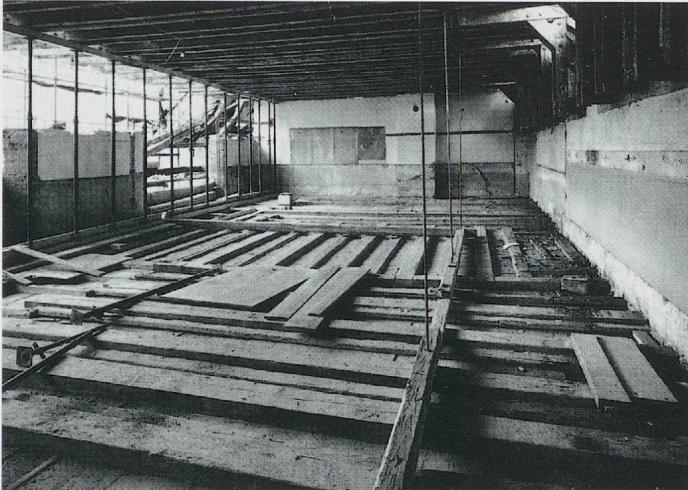
1077.1

**1077.1.** Aile nord, second étage, vue en direction de l'ouest depuis l'entrée du corridor 304. Au premier plan, les filières ayant supporté les cloisons de 1883, suspendues à des barres métalliques accrochées aux faux-entrants moisés de la charpente. Etat en 1993, après le démontage de la surélévation de la façade sur cour. (Fibbi-Aeppli)

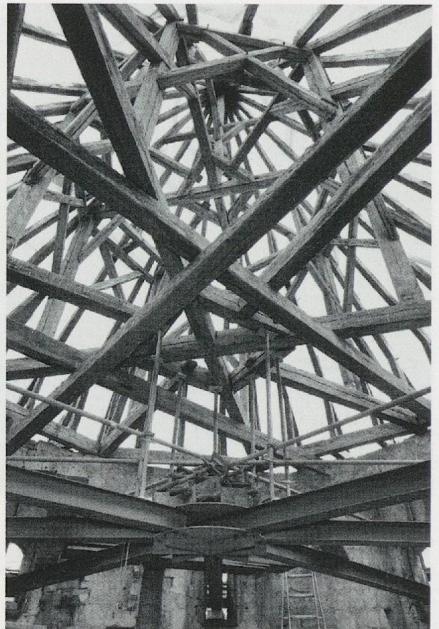
1079

1079. Chantier de la réfection des couvertures, charpente de la tour nord de la Place. Etat en 1994. En dessous les profilés métalliques partant d'un point central et passant à travers les baies de 1610 ont supporté l'échafaudage qui avait pris l'aspect d'un houard médiéval. (Fibbi-Aeppli)

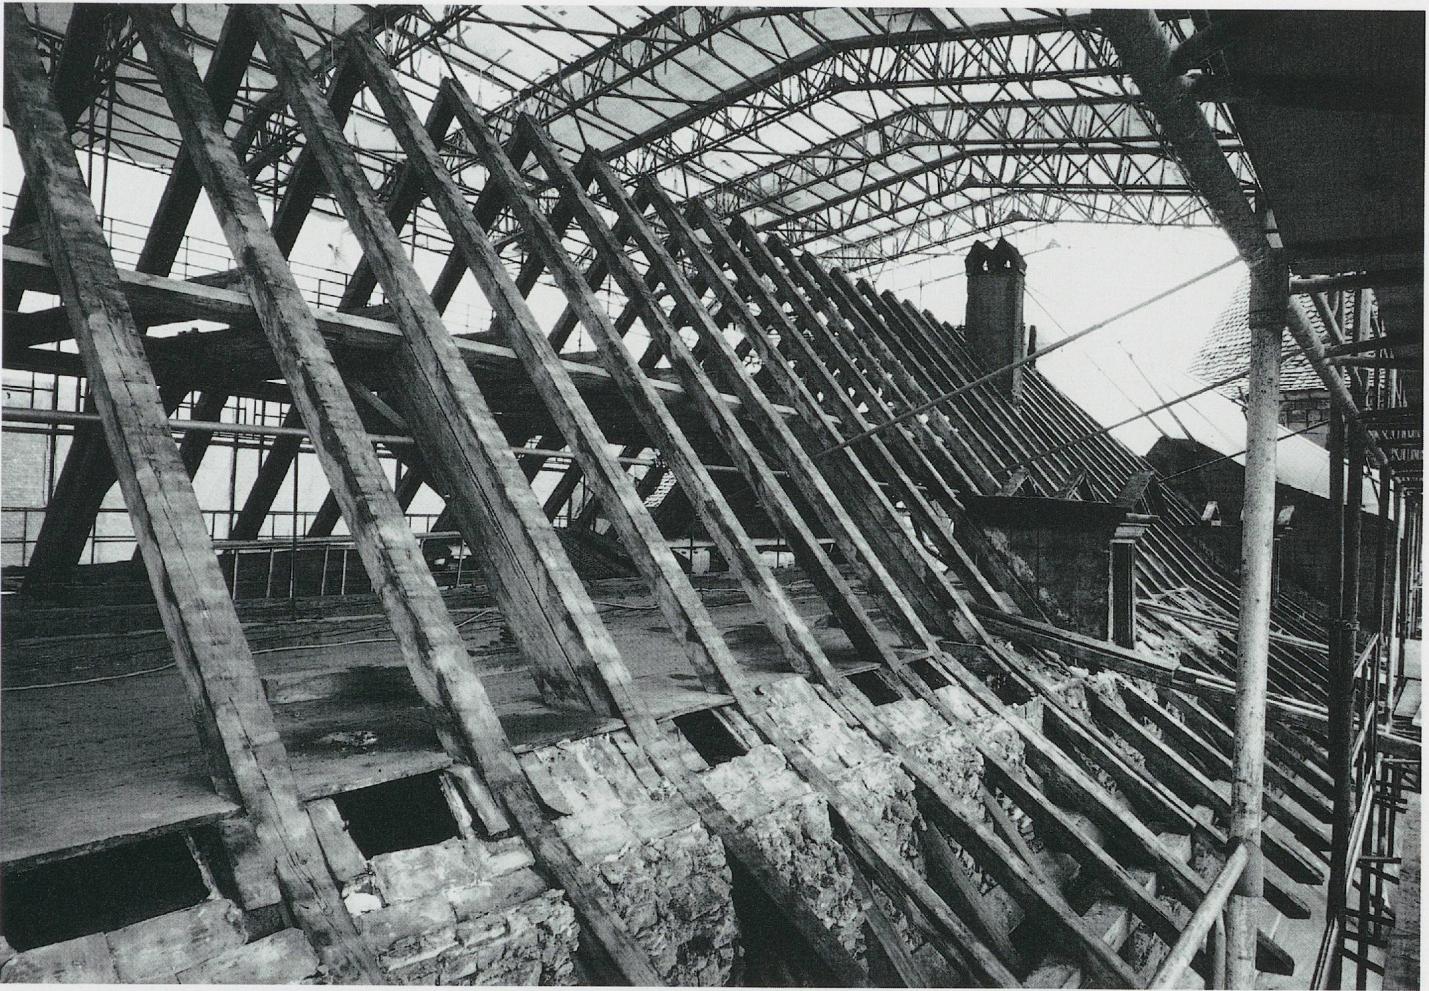
**1080.1.** Chantier de la réfection des couvertures, charpente de l'aile nord, de 1787. Etat en 1993. On a opté pour cette grande couverture provisoire sur structure tubulaire, d'une part pour améliorer le confort des travailleurs, d'autre part pour mieux prévenir les risques d'infiltration d'eau, fort préjudiciable pour les peintures bernoises. **2.** Même chantier vu de l'ancien grenier bernois. Les bennes visibles ici rappellent que durant toute la durée des travaux, de 1990 à 2003, plus de 200 m<sup>3</sup> de matériaux divers, faisant partie peu ou prou de la substance historique de l'édifice, ont dû être évacués. (Fibbi-Aeppli)

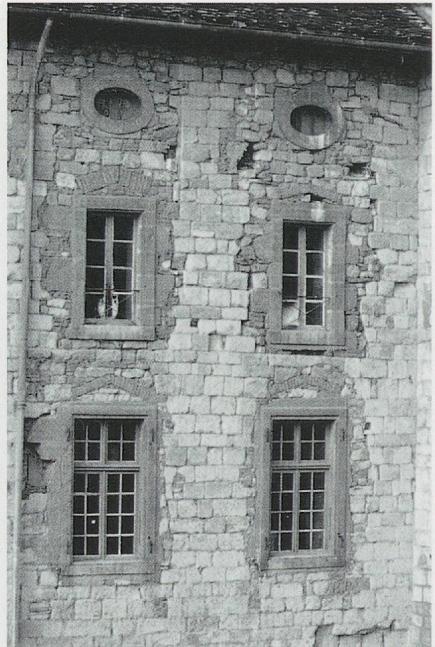
1082

**1082.** Courtine nord, à proximité de la tour nord. Il faut constater l'état lépreux de la façade, montrant des trous, des réparations diverses, certains blocs progressivement rongés, d'autres posés en délit s'effritant. Observer le montant d'une baie-créneau entre les deux oculis de 1809 ayant ajouré l'étage de comble au-dessus de l'appartement de Pestalozzi. Etat en 1992. (D. de Raemy)

Il a donc été décidé de recrépir les façades sud et nord (cf. fig. XXVI-715) de l'aile nord en soulignant «en creux» les éléments médiévaux conservés (les baies-créneaux, la baie de l'ancienne cuisine, etc.). Les encadrements ont été badigeonnés en ocre jaune et la façade elle-même en blanc atténué. L'appareil médiéval en molasse a été brossé et consolidé par de l'esther de silice. (Celui-ci ne se conserve dans le long terme qu'une fois recouvert d'un crépi). Ceci a permis de conserver la substance historique du parement médiéval. Le crépi a été tiré à la truelle selon les témoins encore en place. Faute de moyens financiers, le crépissage des tours a été abandonné et sera l'objet d'une étape ultérieure. Pour faire accepter cette «nouvelle» image du monument, une information circonstanciée a été donnée à l'exécutif de la ville (Municipalité) qui a accepté le projet, ainsi qu'à la population par des séances d'information et des articles de presse. Les réactions négatives ont été extrêmement peu nombreuses et la «nouvelle» image s'est imposée d'elle-même sans problème (fig. 1083).

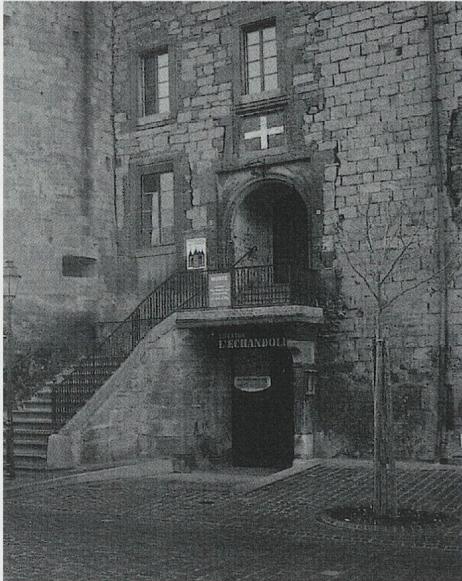
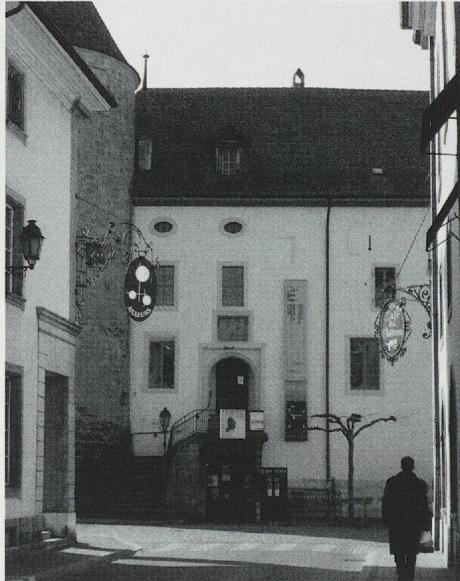
**1083.** Château d'Yverdon, entrée principale. 1. Avant le recrépiillage de la façade en 1990, 2. Après travaux en 2004. (D. de Raemy, M. DuPasquier)

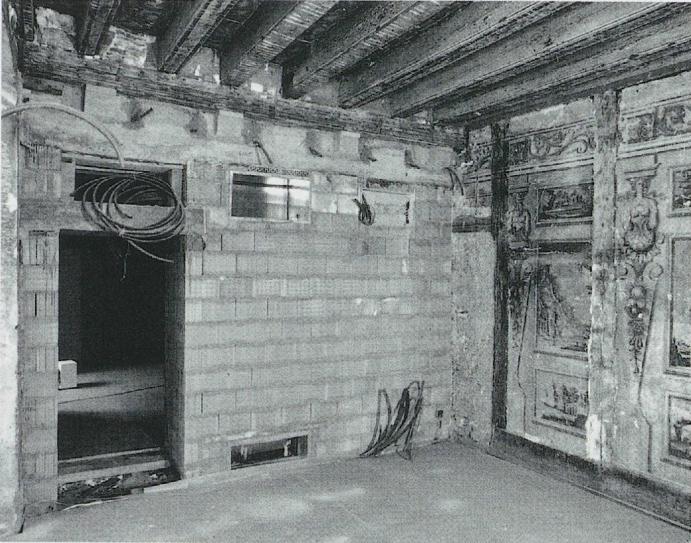
1084

**1084.** Aile nord, rez-de-chaussée, mur reconstruit entre les salles 109-1 et 102, vu depuis 109-2. Les corbeaux en maçonnerie ont été reconstitué à leur position initiale, indiquée par la filière de 1485 présentant au moment de sa mise au jour en 1990 une flèche et des fissures inquiétantes. Etat en 1996. (Fibbi-Aeppli)

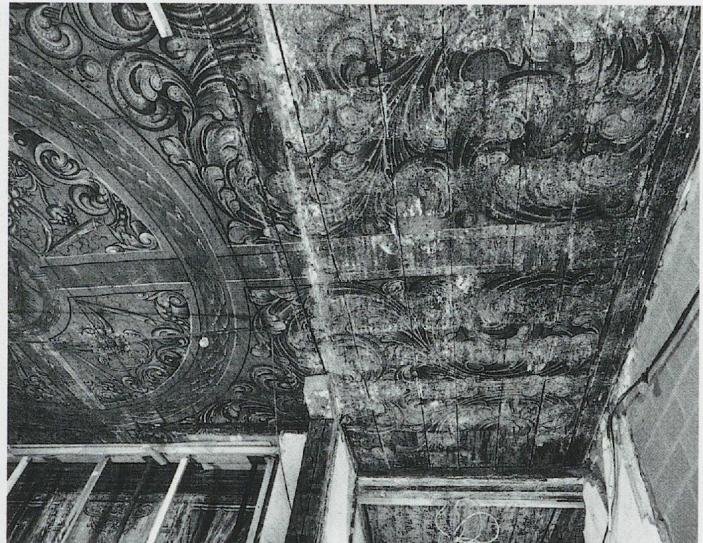
1085

**1085.** Aile nord, rez-de-chaussée, restes et traces de la cloison de 1778 pour la création de la portion de corridor 106-3, vue en direction de l'est, état en 1995. Le plafond de plâtre sur lattis accroché à des traverses de bois a davantage endommagé la peinture sur papier peint que le lambris à caissons de la salle 109-1.

D'autre part, différents éléments spatiaux d'importance ont été apportés : un mur ayant divisé dès 1778 (fig. 1085) la salle d'audience pour créer un couloir intérieur a été enlevé afin de retrouver l'espace original de la pièce dans laquelle se déployait le décor peint, notamment celui du plafond qu'il fallait pouvoir embrasser à nouveau d'un seul coup d'œil. Une porte créée en 1970 à la place du passage oblique de 1778, donnant sur la cour (cf. fig. 574, p. 349), sans doute inexistante à l'époque bernoise, a été occultée. Les plafonds peints de la salle d'audience et de la *Nebenstube* ainsi que la cloison en pan-de-bois séparant la *Nebenstube* de la salle 110 ont été rendu complètement indépendants des planchers de l'étage supérieur par l'aménagement d'une structure métallique intermédiaire dissociée, afin de protéger les précieux décors de tout ébranlement et de toute surcharge statique. Cette opération délicate a entraîné le renforcement des structures entourant les salles peintes (fig. 1086.1). Plus fondamentalement et ceci jusqu'aux planchers des combles (fig. 1086.2) : certaines cloisons ont été rebâties (fig. 1086.3), une structure de base métallique a permis de résoudre souplement les différents cas de figure. Ce travail a été bien entendu été accompagné d'une documentation détaillée, tant archéologique que technique, qui ont complété les informations initiales. On s'est malgré tout efforcé de conserver des éléments anciens même modestes (cf. fig. 660, p. 453 : la cloison ancienne de la salle 209, qui a pu être conservée, posée sur un profilé métallique) mais qui ont une importance certaine dans l'histoire du monument.

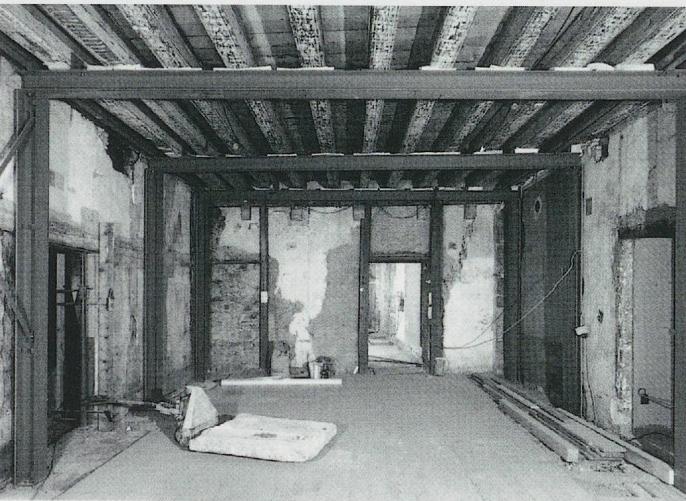
1086.1

**1086.1.** Salle 110, vue vers l'est. Renforcement du plafond au moyen de profilés métalliques. Etat en 1995. Cette structure un peu lourde a visé à décharger la cloison ornée de peintures murales (à gauche), séparant 110 de 109-2. Elle a permis également de conserver le plafond à solives de 1485. Ces profilés ont ensuite été dissimulés par la repose des boiseries du milieu du XVIII<sup>e</sup> siècle (cf. fig. 1006). **2.** Deux étages supérieurs de l'aile nord, installation des profilés métalliques porteurs. Celui visible ici repose au moment de la photo sur le canal ayant desservi la cheminée de la chambre du bailli 107-3; il sera ancré dans la maçonnerie de la courtine nord. Le plancher sur lequel les ouvriers travaillent est formé des forts madriers jointifs de 1536-1539, qui ont dû être reposés sur une structure métallique porteuse. Ces pièces ont dû être remplacées par des neuves dans certains secteurs. Les plafonds de bois apparus dès 1650 n'ont pas pu être récupérés. Les désordres statiques ont contraint également à abattre les cloisons transversales ayant défini les pièces 207, 208 et 209. Etat en 1995. (M. DuPasquier). **3.** Salle 107-1+2, vue vers le nord. Dans cette salle, le plafond à madriers jointifs de 1536-1539 a dû être entièrement refait et posé sur des profilés métalliques. La cloison séparant cet espace de la salle 107-3, disparue en 1864 pour les besoins scolaires, a été reconstituée au moyen de briques mécaniques. Etat en 1995.
