Kapitel: La réhabilitation de l'aile nord du château d'Yverdon : un chantier long

La réhabilitation de l'aile nord du château d'Yverdon: un chantier long et délicat

Par Michel DuPasquier

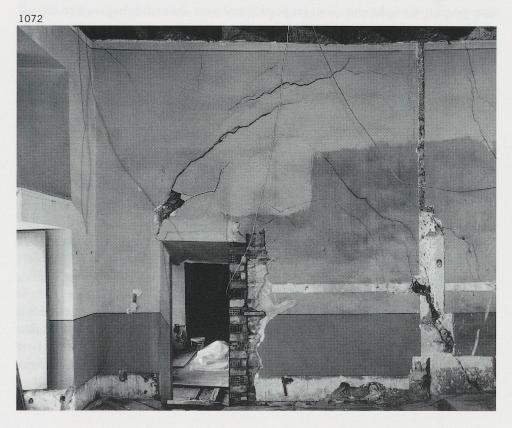
1072. Mur séparant la salle 210 des salles 209 et 305, avec importantes fissures attestant l'affaissement provoqué par son enlèvement sur ce secteur à l'étage inférieur (entre 109-1 et 109-2), vue de la salle 210, en direction de l'est. Etat en 1991. (Fibbi-Aeppli)

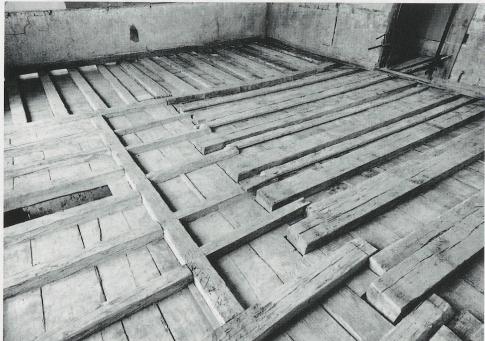
1073. Salle 305, Vue sur les planchers de la salle 306, en direction du nord. Etat en 1990. L'aspect très composite de ces structures s'explique par la progressive occupation dès 1650 du niveau inférieur. Au fur et à mesure de leur apparition, les chambres ont formé des sortes de caisses en bois qui se sont justaposées. Les poutres les plus fortes ont été posées en 1883 pour l'aménagement de salles de classe. Ces structures n'ont pas pu être conservées pour répondre au normes de sécurité qu'exigeait l'espace public de la future salle d'exposition. (Fibbi-Aeppli)

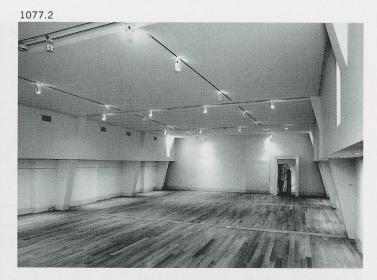
1077.1

1077.1. Aile nord, second étage, vue en direction de l'ouest depuis l'entrée du corridor 304. Au premier plan, les filières ayant supporté les cloisons de 1883, suspendues à des barres métalliques accrochées aux faux-entraits moisés de la charpente. Etat en 1993, après le démontage de la surélévation de la façade sur cour. (Fibbi-Aeppli)

1077.2. Aile nord, second étage, salle d'exposition, après travaux, même point de vue que fig. 1077.1. Etat en 1998. Côté cour, les supports de la charpente ont été reconstitués à l'identique de ceux s'accrochant contre la courtine nord, lui redonnant à l'extérieur son aspect d'origine. Au fond, la porte ouvrant sur la passerelle. Le sol ayant été ici entièrement refait, la salle est chauffée par le sol, choix qui a été écarté ailleurs au profit de simples radiateurs; ce parti a évité une intervention trop lourde qui aurait péjoré les structures anciennes. (Fibbi-Aeppli)

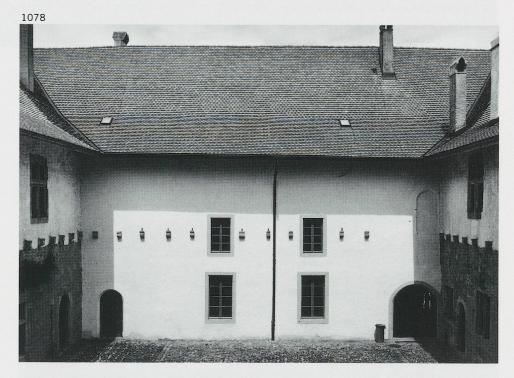
1078. Aile nord, façade sur cour recrépie après la suppression de la surélévation de 1883. Etat en 2001. Les encadrements de fenêtre, en pierre jaune de Hauterive, ont été repeintes en couleur ocre, selon les maigres témoins anciens retrouvés. Par la suite, les zones laissées en pierres apparentes sur les autres façades seront réenduites afin d'améliorer encore l'unité visuelle de la cour, transposition sobre et contemporaine (les galeries de bois en moins) de celle qui aurait dû prévaloir avec les travaux de la fin du Moyen Âge. (Fibbi-Aeppli)

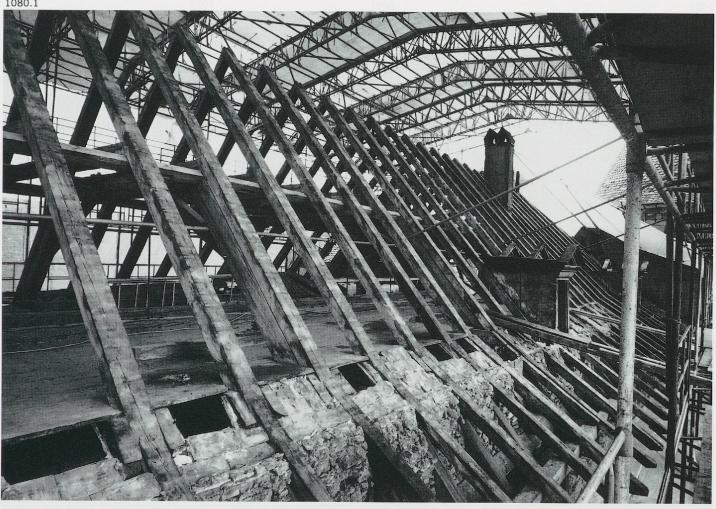
1080.1. Chantier de la réfection des couvertures, charpente de l'aile nord, de 1787. Etat en 1993. On a opté pour cette grande couverture provisoire sur structure tubulaire, d'une part pour améliorer le confort des travailleurs, d'autre part pour mieux prévenir les risques d'infiltration d'eau, fort préjudiciable pour les peintures bernoises. 2. Même chantier vu de l'ancien grenier bernois. Les bennes visibles ici rappellent que durant toute la durée des travaux, de 1990 à 2003, plus de 200 m³ de matériaux divers, faisant partie peu ou prou de la substance historique de l'édifice, ont dû être évacués. (Fibbi-Aeppli)

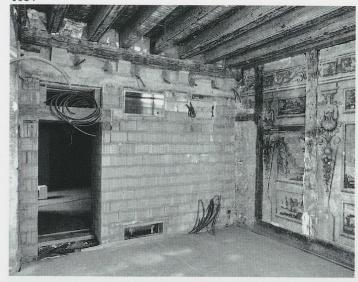
1084. Aile nord, rez-de-chaussée, mur reconstruit entre les salles 109-1 et 102, vu depuis 109-2. Les corbeaux en maçonnerie ont été reconstitué à leur position initiale, indiquée par la filière de 1485 présentant au moment de sa mise au jour en 1990 une flèche et des fissures inquiétantes. Etat en 1996. (Fibbi-Aeppli)
1085. Aile nord, rez-de-chaussée, restes et traces de la cloison de 1778 pour la création de la portion de corridor 106-3, vue en direction de l'est, état en 1995. Le plafond de plâtre sur

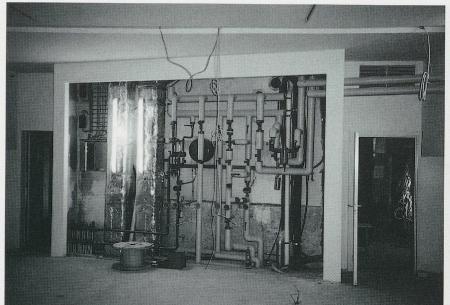
1087

1087. Grande armoire technique aménagée dans l'extrémité orientale de la salle d'exposition du second étage, pour son éclairage, son chauffage et sa ventilation. L'espace résiduel à l'arrière, situé au-dessus de l'escalier desservant ce niveau est également dévolu à cet usage. Etat en 1998. (M. DuPasquier)

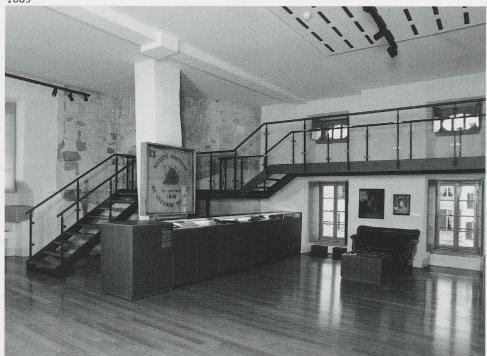
1089

1089. Salle 210, après restauration et après l'aménagement par le Musée d'Yverdon de l'exposition permanente consacrée à l'histoire contemporaine de la région. Etat en 2004. (Fibbi-Aeppli)
