Artikel: Châteaux, donjons et grandes tours dans les Etats de Savoie (1230-1330) : un modèle: le château d'Yverdon : époques moderne et contemporaine: transformations, adaptations
Autor: Raemy, Daniel de / Pradervand, Brigitte / Grote, Michèle
Kapitel: La réhabilitation de l'aile nord du château d'Yverdon : un chantier long et délicat
DOI: <https://doi.org/10.5169/seals-835797>

La réhabilitation de l'aile nord du château d'Yverdon : un chantier long et délicat

Par Michel DuPasquier

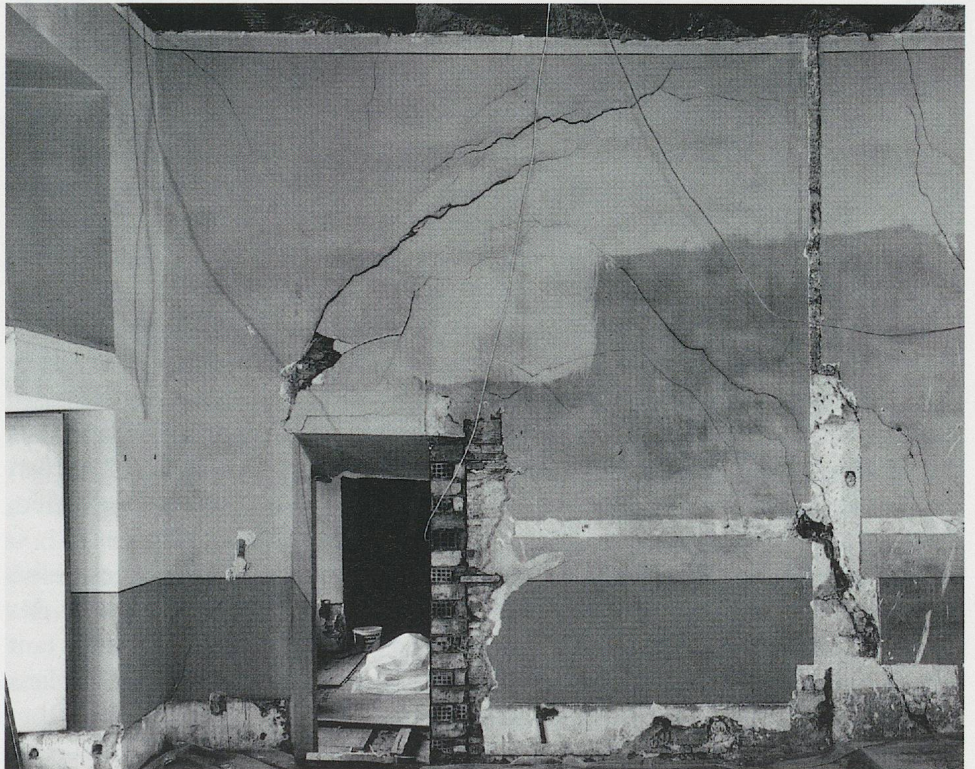
1072

1072. Mur séparant la salle 210 des salles 209 et 305, avec importantes fissures attestant l'affaissement provoqué par son enlèvement sur ce secteur à l'étage inférieur (entre 109-1 et 109-2), vue de la salle 210, en direction de l'est. Etat en 1991. (Fibbi-Aeppli)

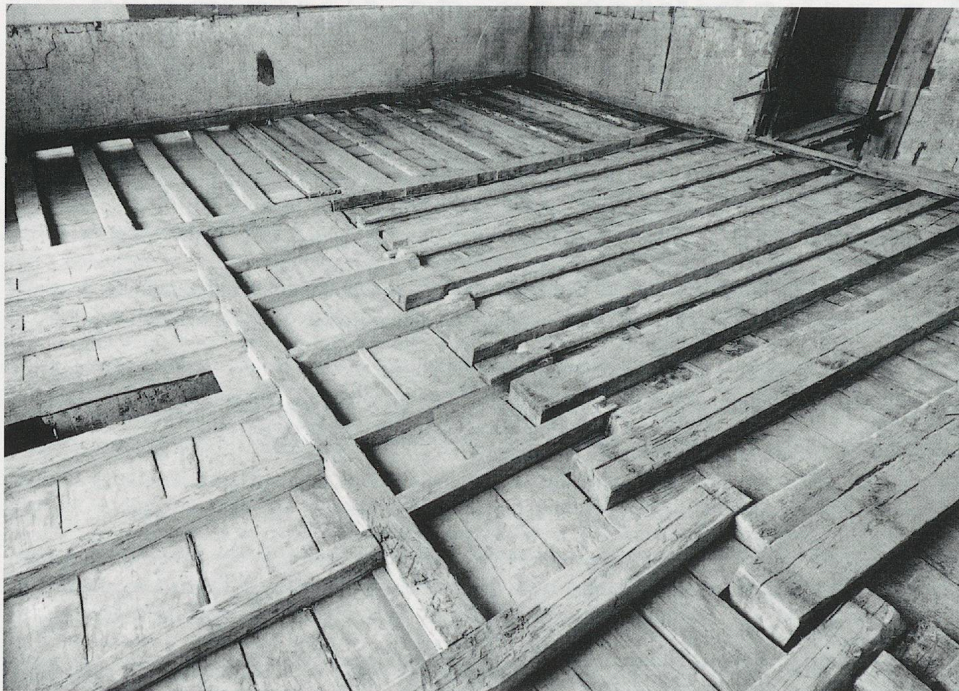
1073. Salle 305, Vue sur les planchers de la salle 306, en direction du nord. Etat en 1990. L'aspect très composite de ces structures s'explique par la progressive occupation dès 1650 du niveau inférieur. Au fur et à mesure de leur apparition, les chambres ont formé des sortes de caisses en bois qui se sont juxtaposées. Les poutres les plus fortes ont été posées en 1883 pour l'aménagement de salles de classe. Ces structures n'ont pas pu être conservées pour répondre aux normes de sécurité qu'exigeait l'espace public de la future salle d'exposition. (Fibbi-Aeppli)

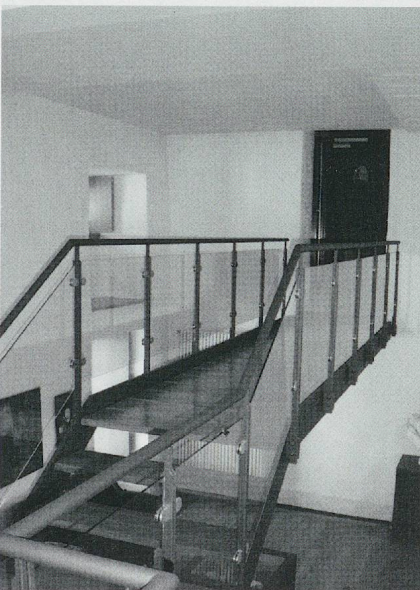
1074

1074. Salle 210, vue sur la passerelle rejoignant 305 en direction de l'est depuis l'entrée de la tour nord. Etat en 2004. (M. DuPasquier)

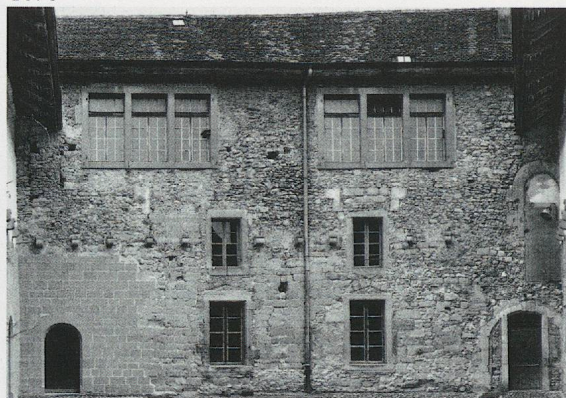
1075

1075. Cour intérieure, vue sur le mur de façade de l'aile nord. Etat en 1992, avant les travaux. (Fibbi-Aeppli)

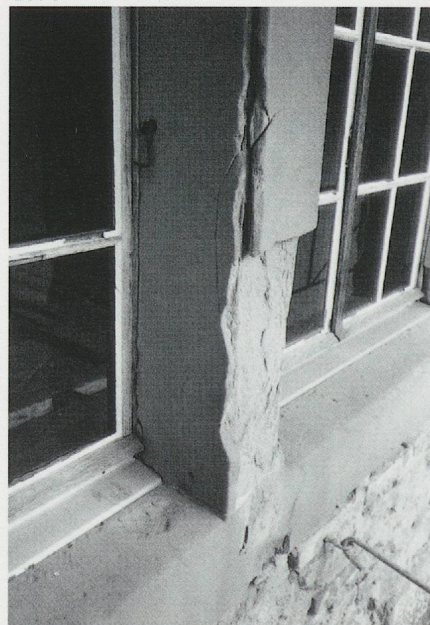
1076

1076. Meneau en molasse d'une des baies de 1883 éclairant le second étage. (M. DuPasquier)

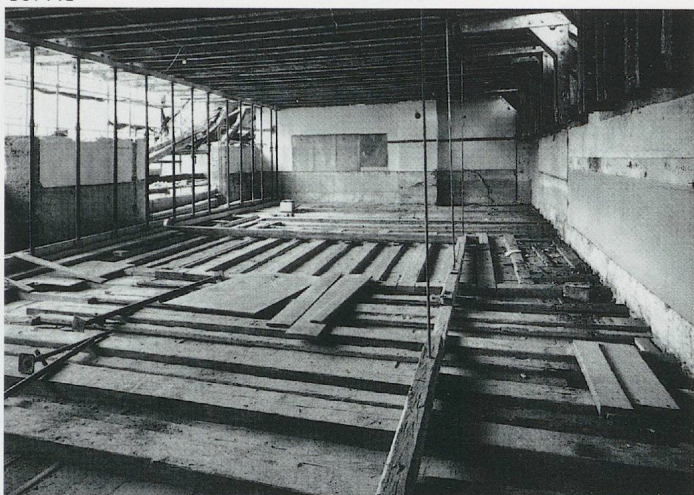
1077.1

1077.1. Aile nord, second étage, vue en direction de l'ouest depuis l'entrée du corridor 304. Au premier plan, les filières ayant supporté les cloisons de 1883, suspendues à des barres métalliques accrochées aux faux-entrails moisés de la charpente. Etat en 1993, après le démontage de la surélévation de la façade sur cour. (Fibbi-Aeppli)

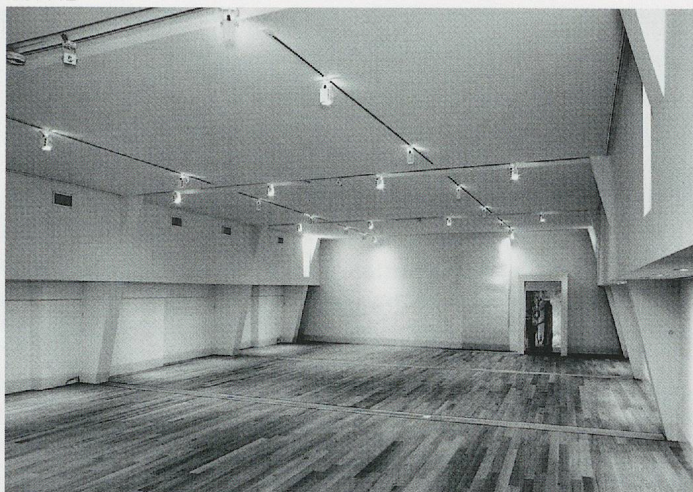
1077.2

1077.2. Aile nord, second étage, salle d'exposition, après travaux, même point de vue que fig. 1077.1. Etat en 1998. Côté cour, les supports de la charpente ont été reconstitués à l'identique de ceux s'accrochant contre la courtine nord, lui redonnant à l'extérieur son aspect d'origine. Au fond, la porte ouvrant sur la passerelle. Le sol ayant été ici entièrement refait, la salle est chauffée par le sol, choix qui a été écarté ailleurs au profit de simples radiateurs; ce parti a évité une intervention trop lourde qui aurait péjoré les structures anciennes. (Fibbi-Aeppli)

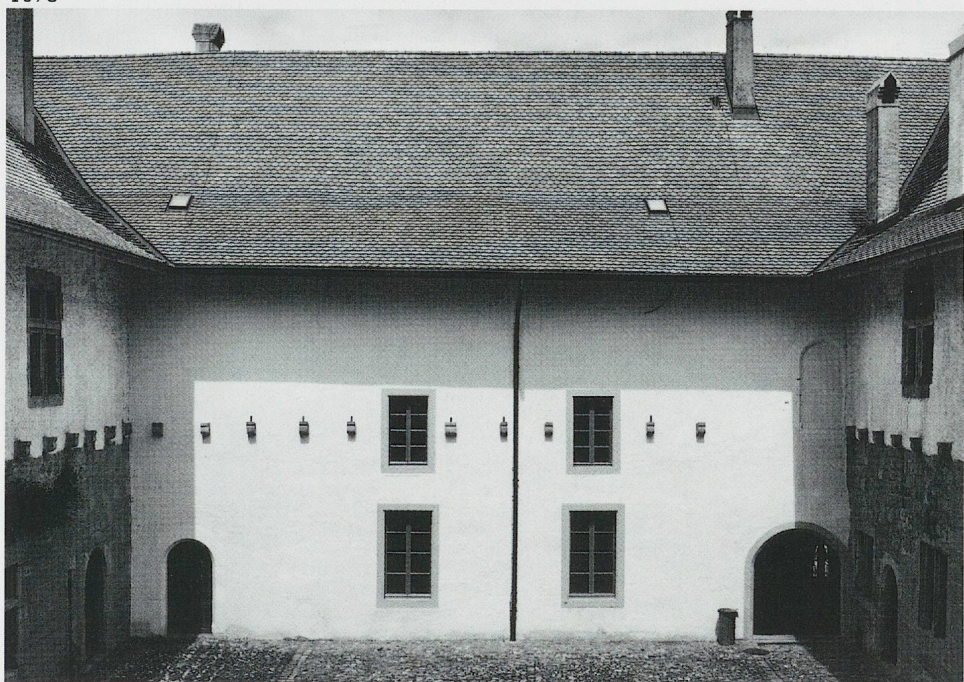
1078

1078. Aile nord, façade sur cour recrépie après la suppression de la surélévation de 1883. Etat en 2001. Les encadrements de fenêtre, en pierre jaune de Hauterive, ont été repeints en couleur ocre, selon les maigres témoins anciens retrouvés. Par la suite, les zones laissées en pierres apparentes sur les autres façades seront réenduites afin d'améliorer encore l'unité visuelle de la cour, transposition sobre et contemporaine (les galeries de bois en moins) de celle qui aurait dû prévaloir avec les travaux de la fin du Moyen Âge. (Fibbi-Aeppli)

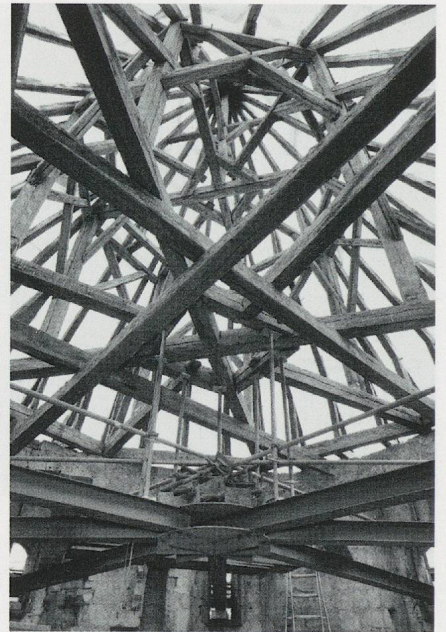
1079

1079. Chantier de la réfection des couvertures, charpente de la tour nord de la Place. Etat en 1994. En dessous les profilés métalliques partant d'un point central et passant à travers les baies de 1610 ont supporté l'échafaudage qui avait pris l'aspect d'un hourd médiéval. (Fibbi-Aeppli)

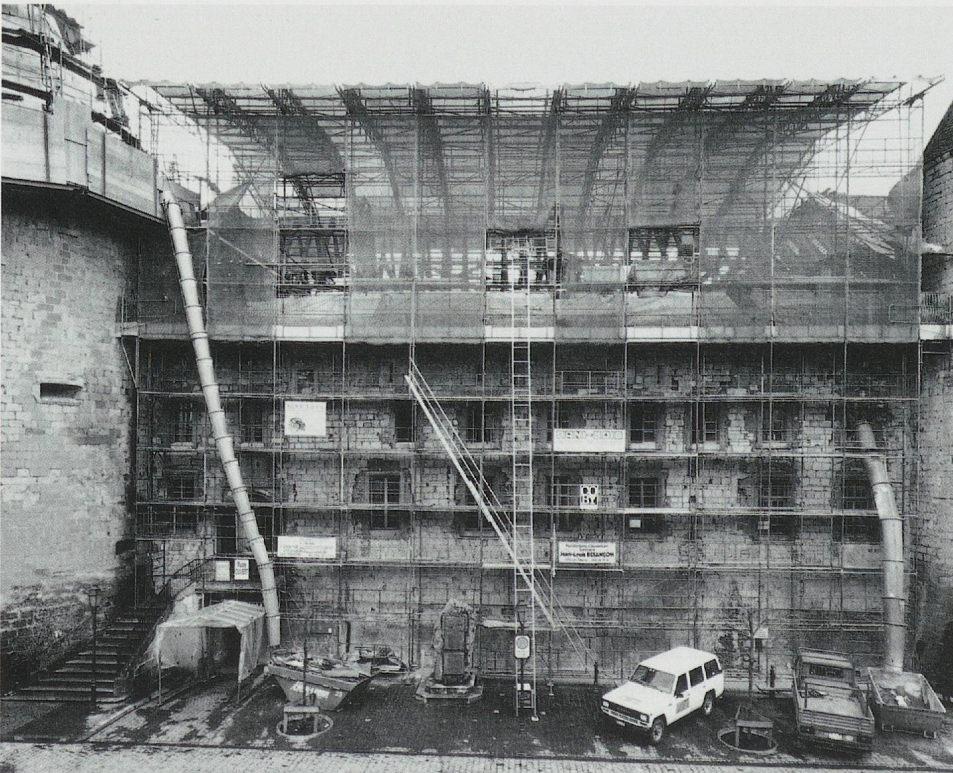
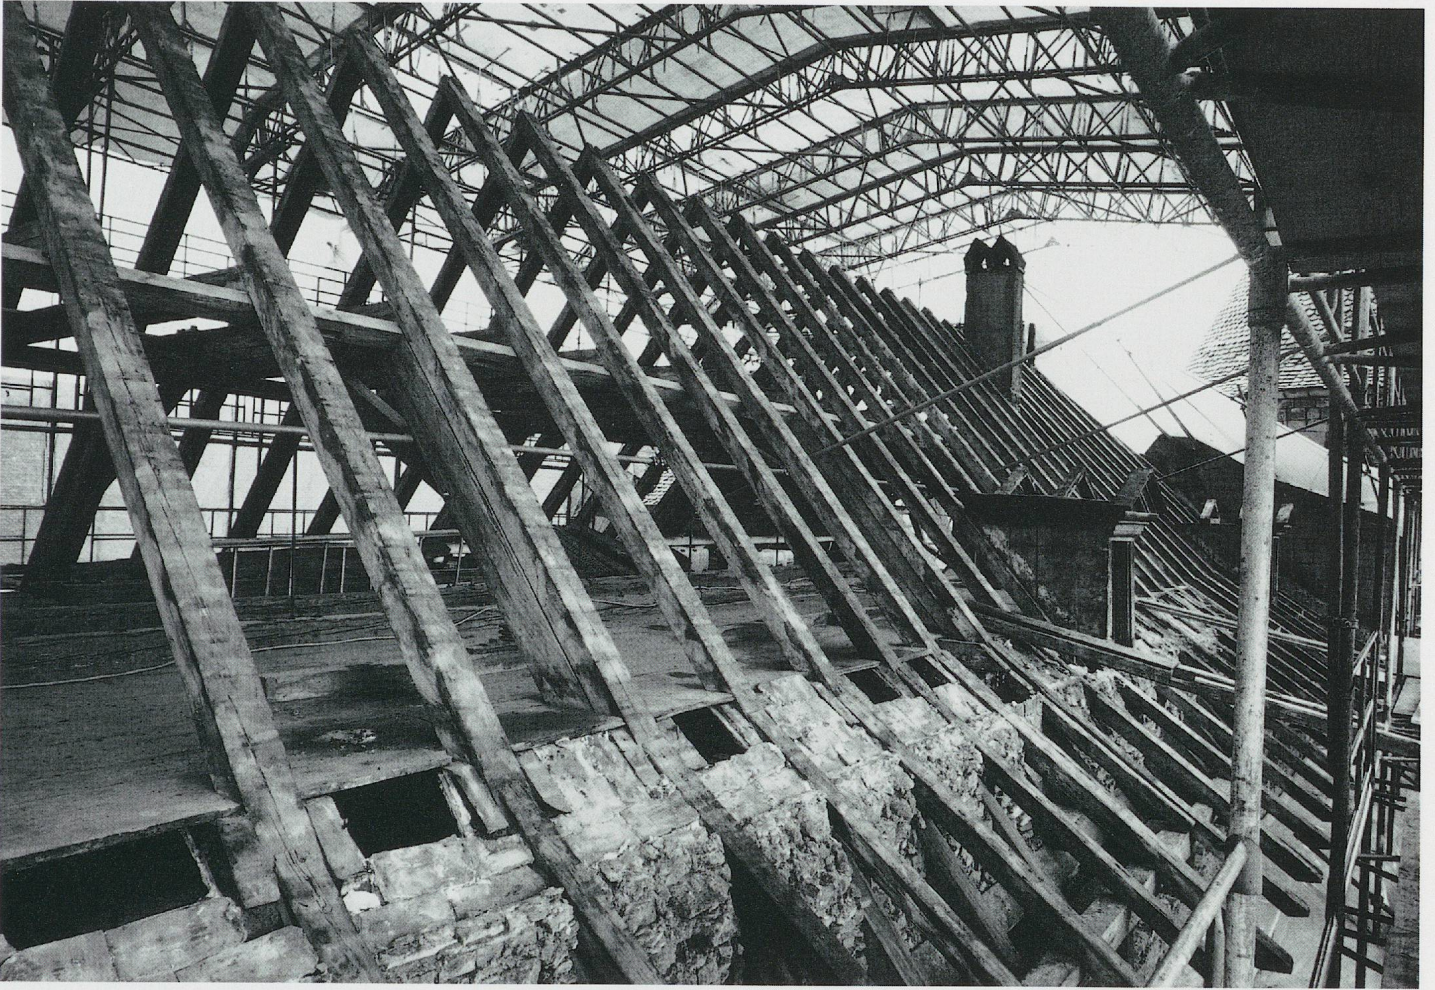
1080.2

1080.1. Chantier de la réfection des couvertures, charpente de l'aile nord, de 1787. Etat en 1993. On a opté pour cette grande couverture provisoire sur structure tubulaire, d'une part pour améliorer le confort des travailleurs, d'autre part pour mieux prévenir les risques d'infiltration d'eau, fort préjudiciable pour les peintures bernoises. **2.** Même chantier vu de l'ancien grenier bernois. Les bennes visibles ici rappellent que durant toute la durée des travaux, de 1990 à 2003, plus de 200 m³ de matériaux divers, faisant partie peu ou prou de la substance historique de l'édifice, ont dû être évacués. (Fibbi-Aeppli)

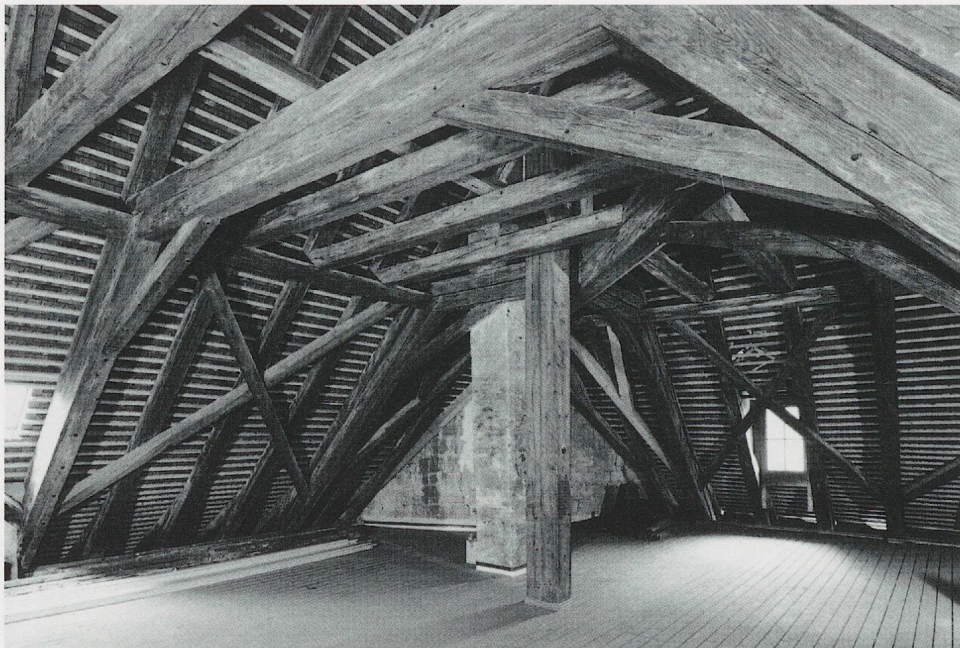
1081

1081. Couverture après travaux, dans la proximité de la tour nord. Les tuiles et les lattes sont neuves alors que la charpente de 1787 a pu être intégralement conservée. Plancher en caillebotis de bois. Etat en 2001. (Fibbi-Aeppli)

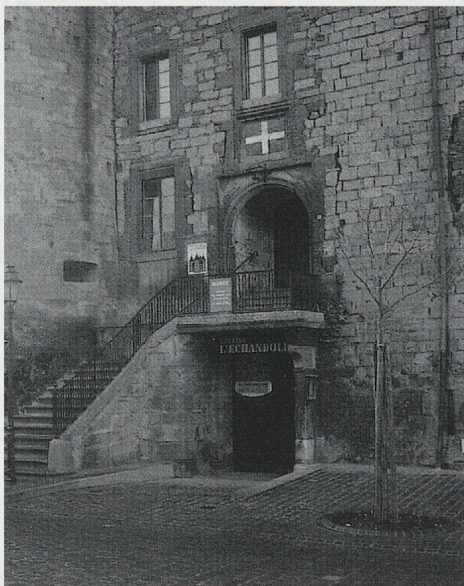
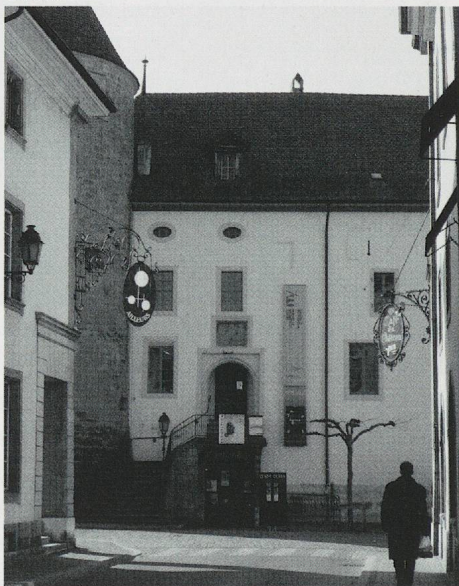
1083. Château d'Yverdon, entrée principale. 1. Avant le recrépissage de la façade en 1990, 2. Après travaux en 2004. (D. de Raemy, M. DuPasquier)

Il a donc été décidé de recrépir les façades sud et nord (cf. fig. XXVI-715) de l'aile nord en soulignant «en creux» les éléments médiévaux conservés (les baies-créneaux, la baie de l'ancienne cuisine, etc). Les encadrements ont été badigeonnés en ocre jaune et la façade elle-même en blanc atténué. L'appareil médiéval en molasse a été brossé et consolidé par de l'esther de silice. (Celui-ci ne se conserve dans le long terme qu'une fois recouvert d'un crépi). Ceci a permis de conserver la substance historique du parement médiéval. Le crépi a été tiré à la truelle selon les témoins encore en place. Faute de moyens financiers, le crépissage des tours a été abandonné et sera l'objet d'une étape ultérieure. Pour faire accepter cette «nouvelle» image du monument, une information circonstanciée a été donnée à l'exécutif de la ville (Municipalité) qui a accepté le projet, ainsi qu'à la population par des séances d'information et des articles de presse. Les réactions négatives ont été extrêmement peu nombreuses et la «nouvelle» image s'est imposée d'elle-même sans problème (fig. 1083).

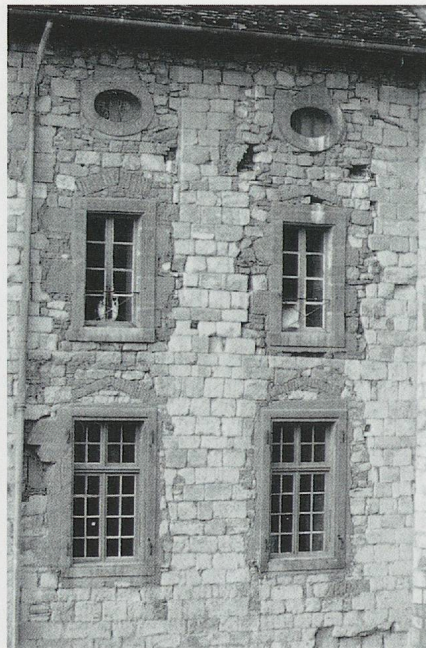
1082

1082. Courtine nord, à proximité de la tour nord. Il faut constater l'état lépreux de la façade, montrant des trous, des réparations diverses, certains blocs progressivement rongés, d'autres posés en délit s'effritant. Observer le montant d'une baie-crèneau entre les deux oculis de 1809 ayant ajouré l'étage de comble au-dessus de l'appartement de Pestalozzi. Etat en 1992. (D. de Raemy)

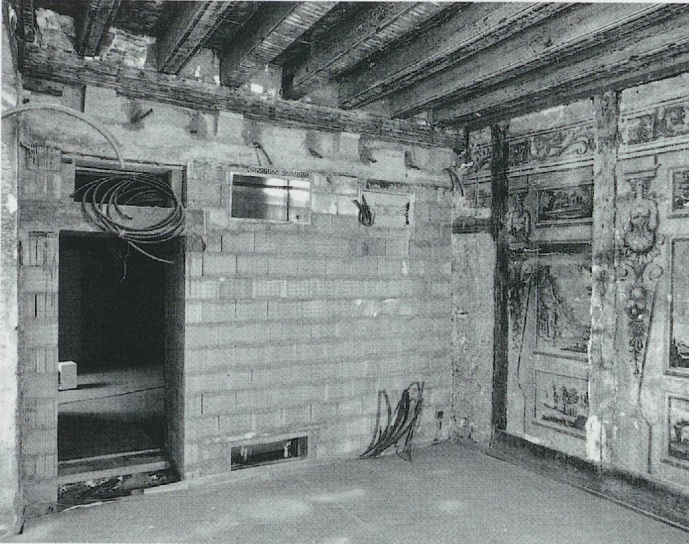
1084

1084. Aile nord, rez-de-chaussée, mur reconstruit entre les salles 109-1 et 102, vu depuis 109-2. Les corbeaux en maçonnerie ont été reconstruit à leur position initiale, indiquée par la filière de 1485 présentant au moment de sa mise au jour en 1990 une flèche et des fissures inquiétantes. Etat en 1996. (Fibbi-Aeppli)

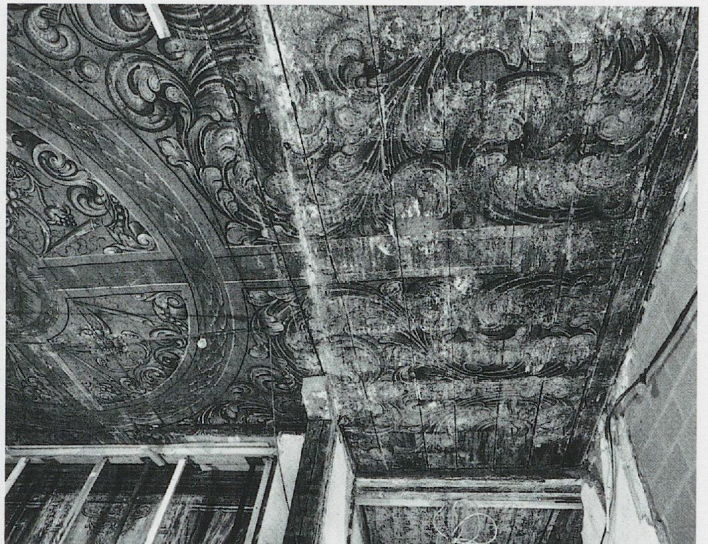
1085

1085. Aile nord, rez-de-chaussée, restes et traces de la cloison de 1778 pour la création de la portion de corridor 106-3, vue en direction de l'est, état en 1995. Le plafond de plâtre sur lattis accroché à des traverses de bois a davantage endommagé la peinture sur papier peint que le lambris à caissons de la salle 109-1.

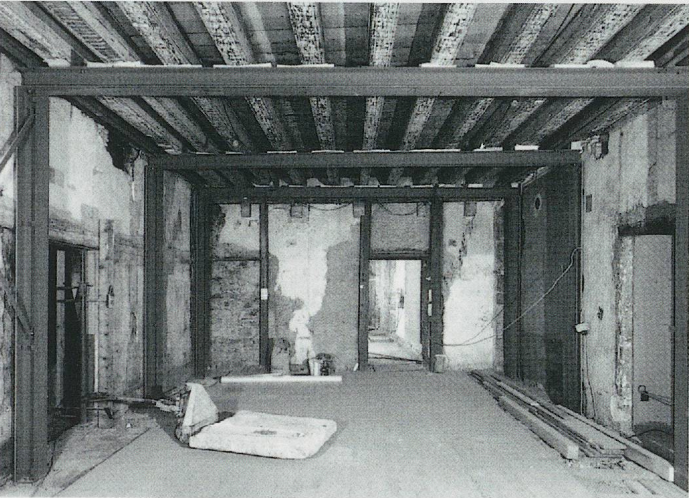
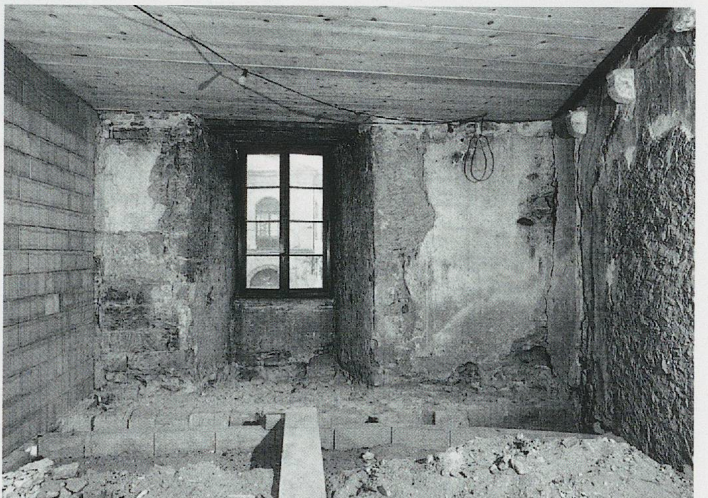
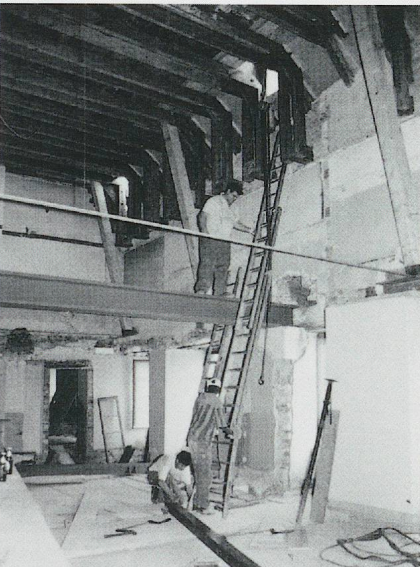
1086.1. Salle 110, vue vers l'est. Renforcement du plafond au moyen de profilés métalliques. Etat en 1995. Cette structure un peu lourde a visé à décharger la cloison ornée de peintures murales (à gauche), séparant 110 de 109-2. Elle a permis également de conserver le plafond à solives de 1485. Ces profilés ont ensuite été dissimulés par la repose des boiseries du milieu du XVIIIe siècle (cf. fig. 1006). **2.** Deux étages supérieurs de l'aile nord, installation des profilés métalliques porteurs. Celui visible ici repose au moment de la photo sur le canal ayant desservi la cheminée de la chambre du bailli 107-3; il sera ancré dans la maçonnerie de la courtine nord. Le plancher sur lequel les ouvriers travaillent est formé des forts madriers jointifs de 1536-1539, qui ont dû être reposés sur une structure métallique porteuse. Ces pièces ont dû être remplacées par des neuves dans certains secteurs. Les plafonds de bois apparus dès 1650 n'ont pas pu être récupérés. Les désordres statiques ont contraint également à abattre les cloisons transversales ayant défini les pièces 207, 208 et 209. Etat en 1995. (M. DuPasquier). **3.** Salle 107-1+2, vue vers le nord. Dans cette salle, le plafond à madriers jointifs de 1536-1539 a dû être entièrement refait et posé sur des profilés métalliques. La cloison séparant cet espace de la salle 107-3, disparue en 1864 pour les besoins scolaires, a été reconstruite au moyen de briques mécaniques. Etat en 1995.

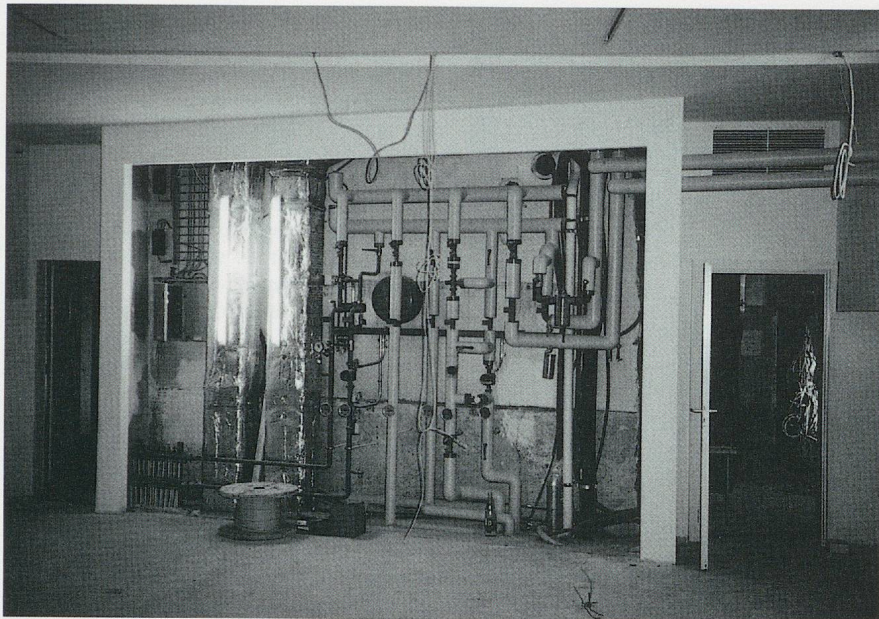
1087. Grande armoire technique aménagée dans l'extrémité orientale de la salle d'exposition du second étage, pour son éclairage, son chauffage et sa ventilation. L'espace résiduel à l'arrière, situé au-dessus de l'escalier desservant ce niveau est également dévolu à cet usage. Etat en 1998. (M. DuPasquier)

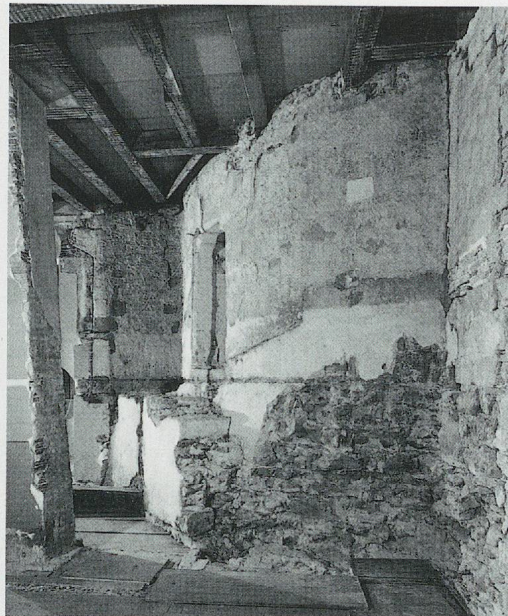
1088. Salle 210, restes du chemin de ronde, mis au jour après le démontage des cloisons renfermant des escaliers en bois ayant permis l'accès non seulement à la tour mais à l'étage de comble créé au moment de l'agrandissement de l'appartement de Pestalozzi en 1809 (au-dessus de 210-2). L'arrachement visible au premier plan a été provoqué par les travaux de 1809 ayant supprimé l'encorbellement du chemin de ronde au profit de fenêtres; il montre que, en-dessous de son parapet, la courtine nord était liée à la tour nord. Etat en 1994. (Fibbi-Aeppli)

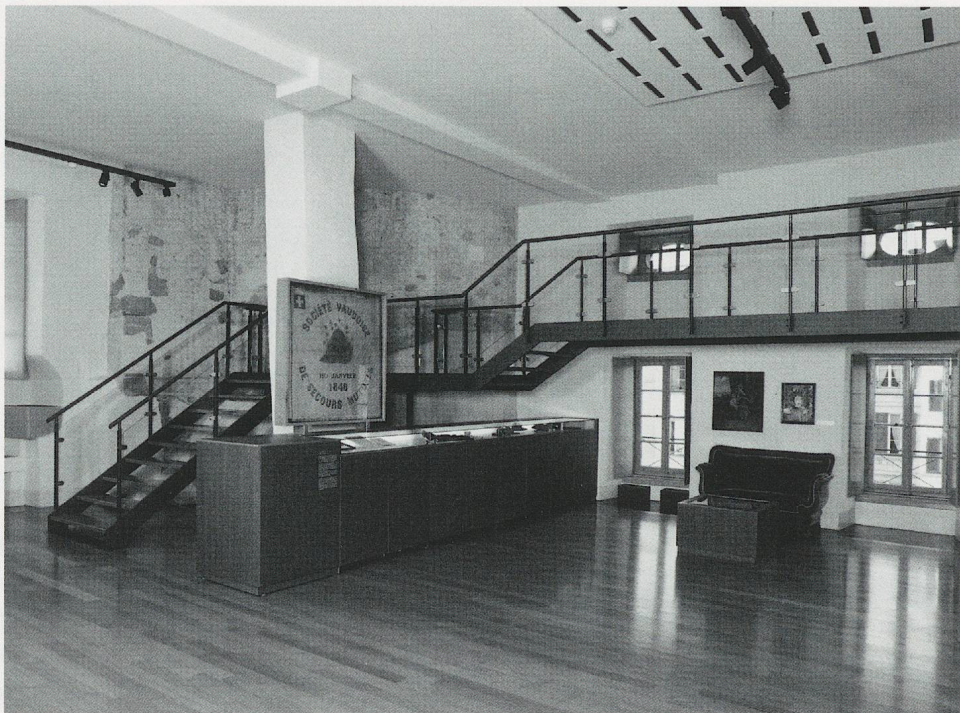
1089. Salle 210, après restauration et après l'aménagement par le Musée d'Yverdon de l'exposition permanente consacrée à l'histoire contemporaine de la région. Etat en 2004. (Fibbi-Aeppli)
