**Artikel:** Étude et conservation-restauration de l'église (1991-2001)  
**Autor:** Gutscher, Hans  
**DOI:** <https://doi.org/10.5169/seals-835841>

# ÉTUDE ET CONSERVATION-RESTAURATION DE L'ÉGLISE (1991-2001)

Hans Gutscher

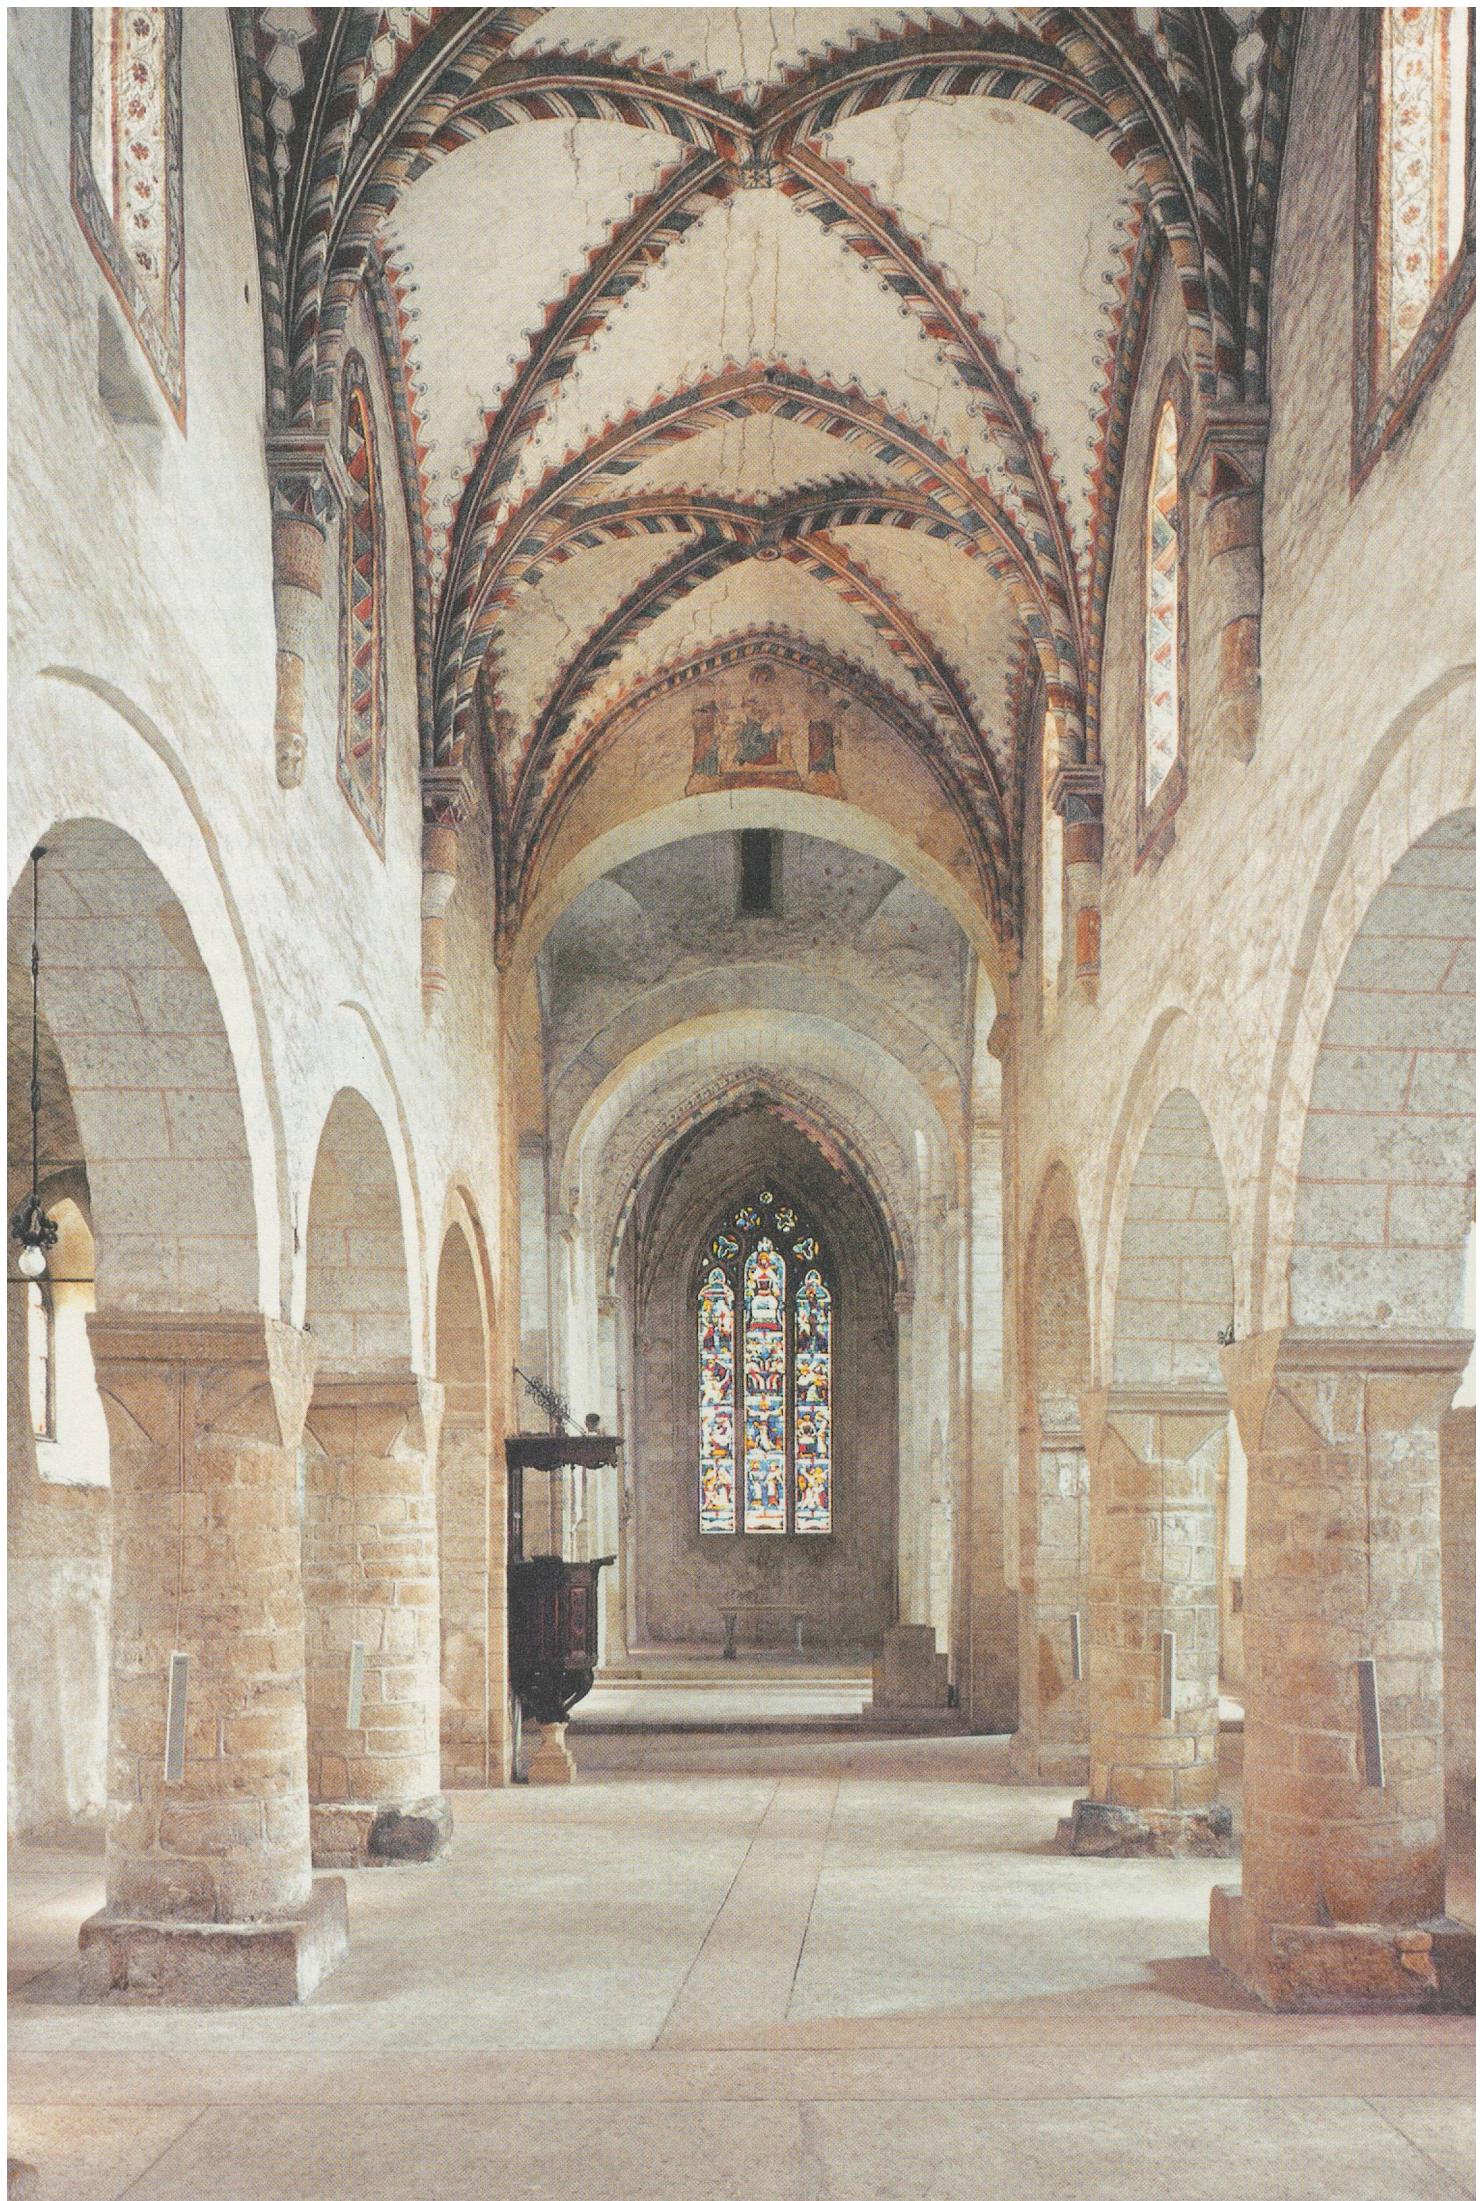
FIG. 155

Lorsqu'en 1985, l'État de Vaud, propriétaire de l'église de Romainmôtier, envisagea de préparer une nouvelle restauration de cet édifice, celui-ci présentait à plusieurs niveaux des désordres de natures diverses. Des fissures importantes observées sur la voûte de la nef centrale, en constituaient les plus inquiétants. Elles contribuèrent à décider les services cantonaux à déclencher une nouvelle restauration complète de l'église de Romainmôtier (FIG. 155).

—  
Vue intérieure de l'église  
avant les travaux

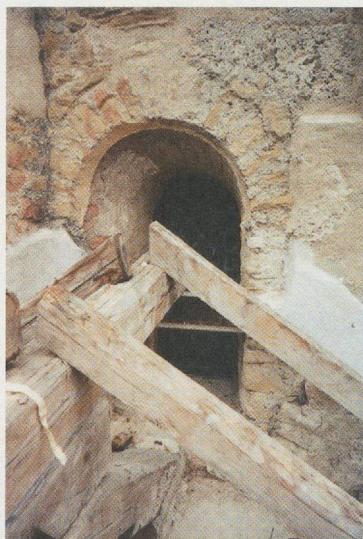
FIG. 156

Une source supplémentaire de difficultés provenait de certaines interventions faites sur les fenêtres lors des travaux de restauration du début du XX<sup>e</sup> siècle. La réouverture d'anciennes baies romanes situées en dessous du faîte des toitures adjacentes – elles avaient été remplacées par des ouvertures plus élevées lors d'interventions ultérieures – avait nécessité la création de caissons en ferblanterie placés entre la tablette de ces fenêtres et la toiture environnante. Ces ouvrages en ferblanterie furent cependant mal exécutés et dépourvus de tout écoulement, ce qui provoqua des infiltrations d'eaux de pluie. Ce problème se manifestait de manière particulièrement préoccupante entre le faîte du transept nord et l'ouverture romane de la façade contiguë du clocher (FIG. 156).

—  
Détail de la toiture pendant les travaux

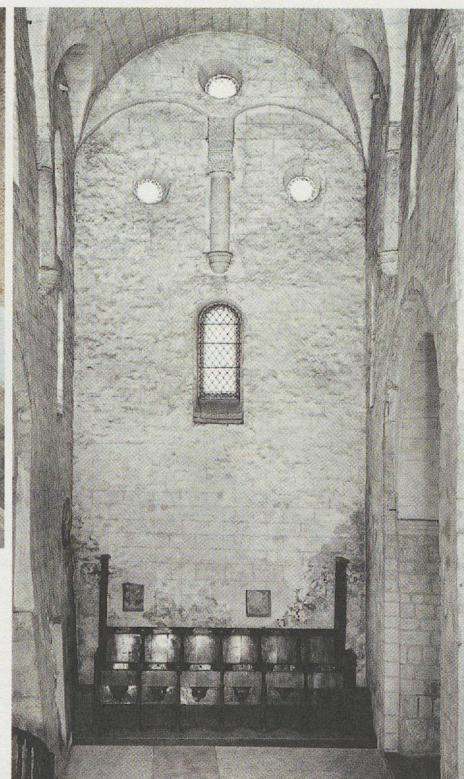
FIG. 157

adjacents vers l'église, la galerie elle-même, qu'on avait omis de protéger contre l'humidité, se gorgea d'eau et constitua progressivement, par son vieillissement naturel, une menace plutôt qu'une protection. Les effets de ces remontées d'eau étaient évidemment nettement plus importants sur les façades et parois intérieures situées au nord de l'église, plus particulièrement pour le transept, là où les deux contreforts qui flanquent de part et d'autre sa façade sont directement contigus avec le terrain jusqu'à hauteur de la route qui passe à cet endroit. Ces contreforts qui font partie intégrante du bâtiment constituent ainsi de véritables réservoirs d'eau de pluie. Les détériorations dues à l'humidité se manifestaient sur les revêtements et leurs décors peints par des efflorescences, des pulvérulences, des migrations de sels et, par endroits, par des décollements des couches en surface (FIG. 157).

—  
La face nord du transept avant les travaux et les remontées d'humidité

Les travaux d'assainissement des murs de façade au pied du bâtiment étaient de nature différente selon les endroits, l'orientation et la configuration du terrain. Là où les murs pénètrent dans le sol à une faible profondeur le long des façades septentrionales et orientales, les maçonneries ont simplement été dégagées, soigneusement nettoyées, les joints des pierres, si nécessaire, refaits, avant la pose à leur pied, d'un réseau de drains et d'une chemise de drainage composée de boulets ronds lavés et protégés, contre les terres, d'un géotextile non tissé (FIG. 165). Du côté du chevet,

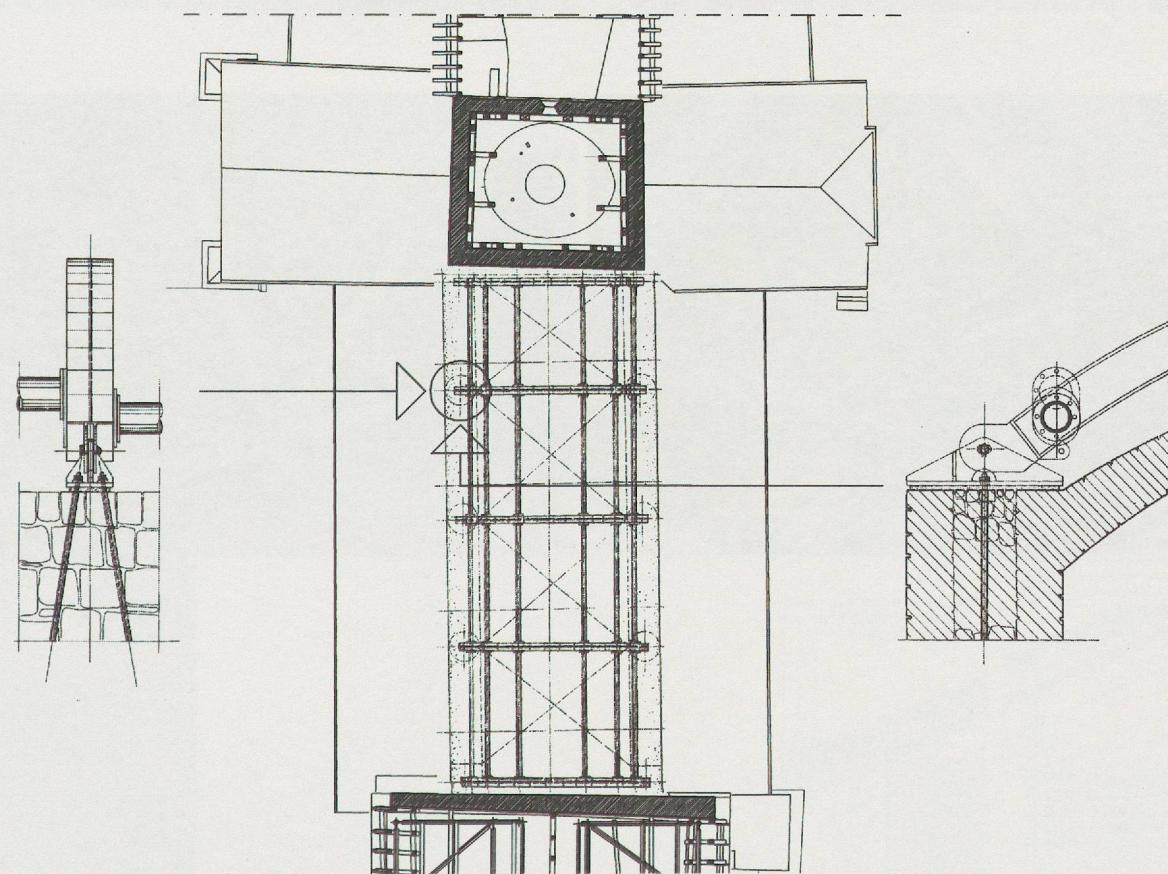
FIG. 159

—  
Renforcement  
de la charpente de la nef

- les dimensions plus modestes des différents composants;
- la possibilité de cintrage des profilés;
- la différence visuelle entre les charpentes existantes en bois et les structures rapportées en métal;
- la possibilité de situer ces dernières à un niveau inférieur par rapport aux charpentes anciennes, et d'assurer ainsi une bonne distinction entre l'«ancien» et le «nouveau» (FIG. 159).

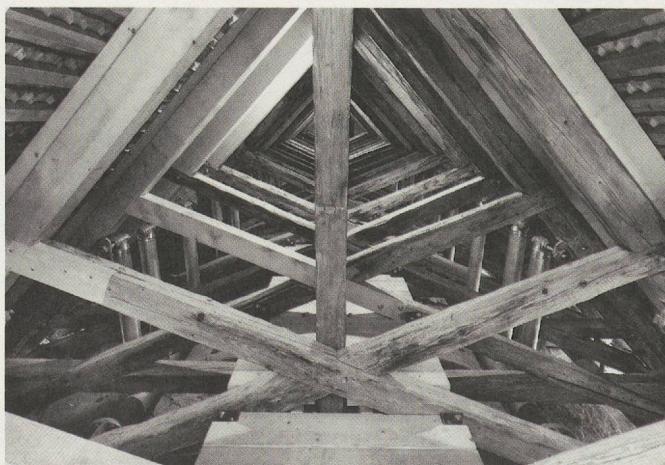
FIG. 160

—  
Vue générale des combles de la nef centrale après les travaux

Les poutres principales de cette structure de support sont fixées, aux deux extrémités, sur des plaques de base, également réglables en hauteur, et reliées à des ancrages passifs forés à sec dans les anciennes maçonneries des murs gouttereaux jusqu'à une profondeur moyenne de 2 m. Par cette disposition constructive, l'ancienne charpente en bois, assainie elle-même, est aujourd'hui remise et maintenue en place par cette structure métallique auxiliaire conçue dans un matériau stable et solidement ancrée dans la maçonnerie (FIG. 160).

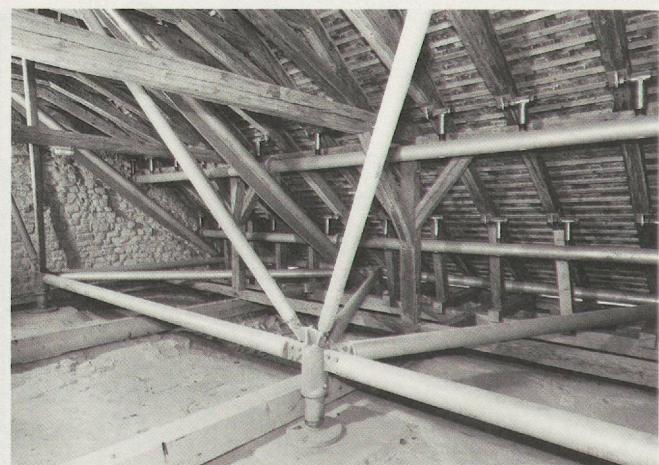
FIG. 161

—  
Vue générale des combles de l'avant-nef après les travaux

Une intervention comparable a été faite dans l'avant-nef. La charpente insuffisamment dimensionnée et contreventée, a été consolidée par l'introduction, de part et d'autre de la travée centrale, de structures métalliques triangulées. Celles-ci assurent à l'ancien ouvrage le renforcement et le contreventement indispensables et transmettent les charges de la toiture en sept points, pour chacun de ces ouvrages, vers les éléments porteurs en maçonnerie, murs périphériques et piliers centraux. Comme pour la structure de support de la nef centrale, des potelets verticaux sont encastrés dans les traverses de cette nouvelle construction et assurent la liaison entre celle-ci et l'ancienne charpente, ainsi consolidée et rigidifiée (FIG. 161).

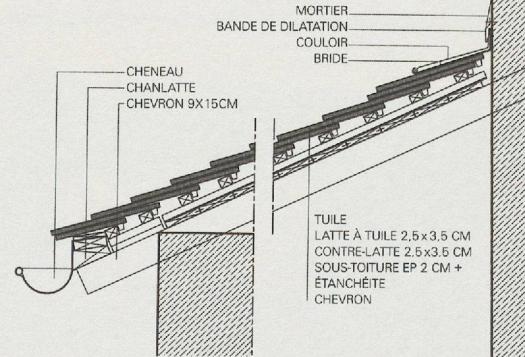
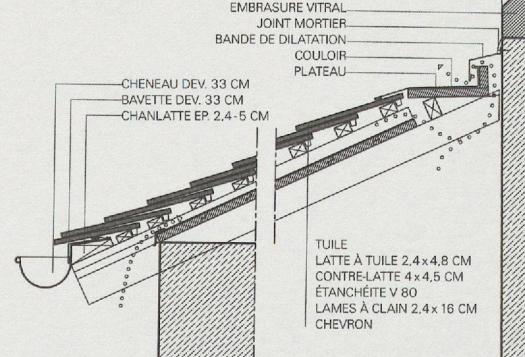
FIG. 164

Coupe sur les toitures des collatéraux de la nef

Un soin particulier a été voué à la réfection des ferblantries qui ont, toutes, été remplacées par des ouvrages propres à pallier les défauts des anciennes ferblantries, tels que décrits ci-dessus. Tous les chéneaux le long des corniches des toitures sont maintenant munis de bavettes qui empêchent l'infiltration d'eau, par siphonage, à l'intérieur du complexe de la toiture. Les couloirs et tablettes sont composés de tôles à recouvrement suffisant pour assurer la dilatation correcte entre les deux corps de bâtiment qu'elles relient. La ventilation des toitures des bas-côtés du chœur et de la nef, souvent bloquée au raccord contre le mur de la façade, est maintenant assurée et résolue correctement. Concernant les descentes d'eaux pluviales, toutes maintenues à leur emplacement

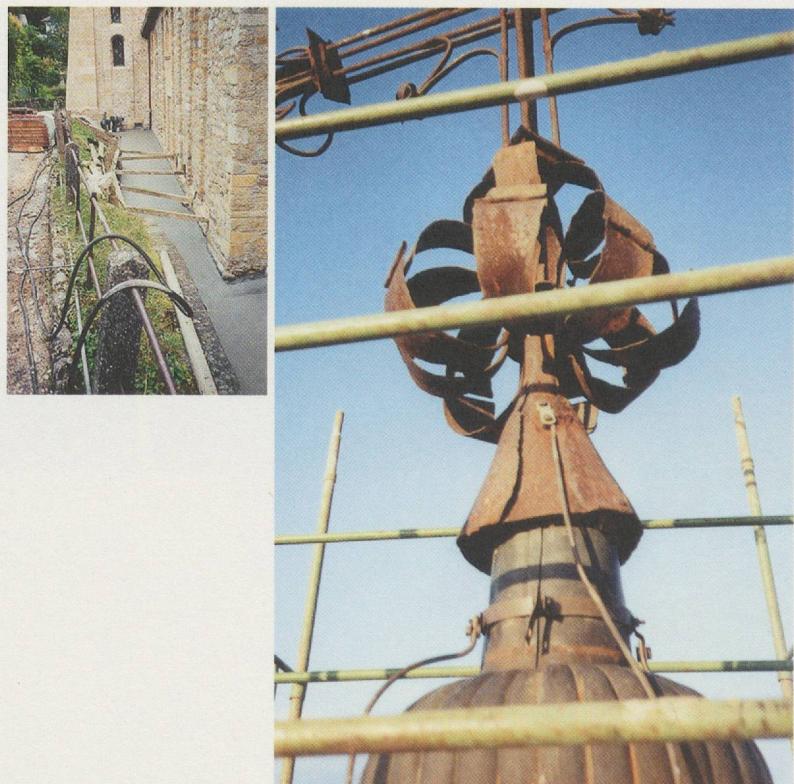
FIG. 165

Le soubassement nord de l'église en cours d'assainissement

Le long de la façade septentrionale, la galerie de ventilation qui avait été créée au début du XX<sup>e</sup> siècle, a fait l'objet d'un assainissement complet. Ces travaux comprenaient des interventions de diverses natures. Les ouvertures grillagées d'aménée et de sortie d'air ont été agrandies et complétées afin d'améliorer la ventilation naturelle. Les surfaces périphériques de la galerie ont été couvertes d'une étanchéité bitumineuse, recouverte ensuite en surface par une chape au ciment puis, contre le mur de l'église, d'un dallage en pierre calcaire. Un réseau et une chemise de drainage ont été posés ensuite contre l'extérieur de cette galerie. Tous ces travaux d'assainissement des soubassements de l'église ont été exécutés, en toute logique, au tout début de l'opération. Ils conditionnaient, en effet, le montage des échafaudages sur le pourtour de l'église (FIG. 165).
