Artikel: Étude et conservation-restauration de l'église (1991-2001)

ÉTUDE ET CONSERVATION-RESTAURATION DE L'ÉGLISE (1991-2001)

Hans Gutscher

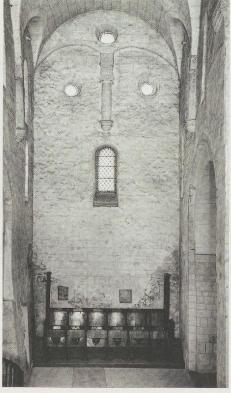
FIG. 156

Une source supplémentaire de difficultés provenait de certaines interventions faites sur les fenêtres lors des travaux de restauration du début du XX° siècle. La réouverture d'anciennes baies romanes situées en dessous du faîte des toitures adjacentes – elles avaient été remplacées par des ouvertures plus élevées lors d'interventions ultérieures – avait nécessité la création de caissons en ferblanterie placés entre la tablette de ces fenêtres et la toiture environnante. Ces ouvrages en ferblanterie furent cependant mal exécutés et dépourvus de tout écoulement, ce qui provoqua des infiltrations d'eaux de pluie. Ce problème se manifestait de manière particulièrement préoccupante entre le faîte du transept nord et l'ouverture romane de la façade contiguë du clocher (FIG. 156).

Détail de la toiture pendant les travaux

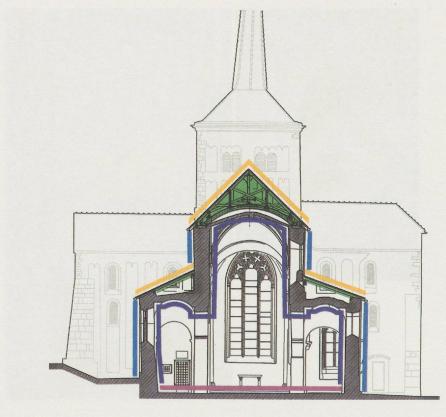
FIG. 158

Repérages des différentes interventions

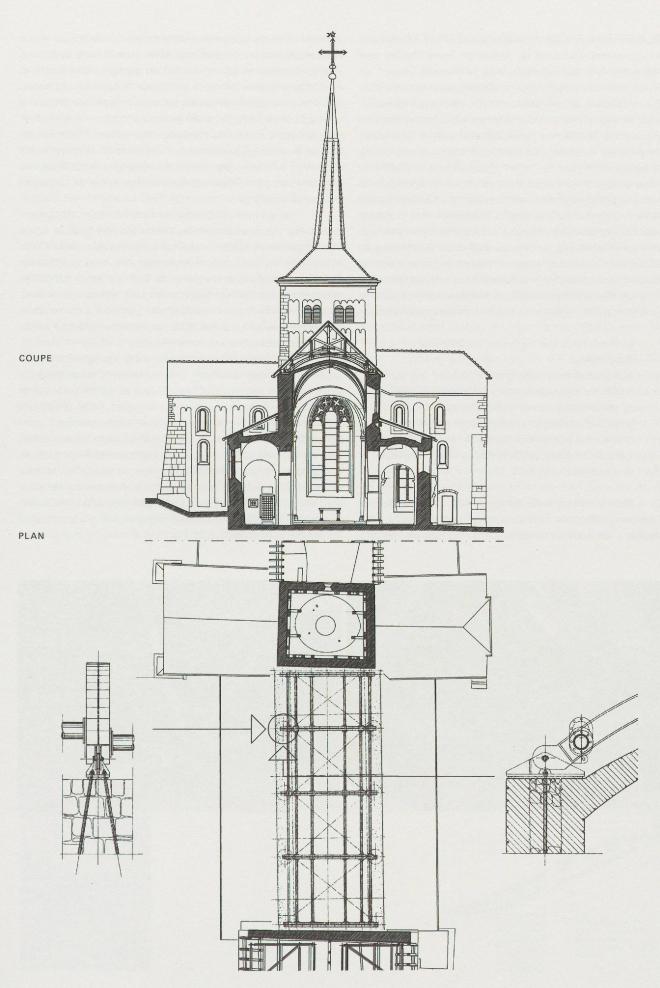
FIG. 159

Renforcement de la charpente de la nef

- les dimensions plus modestes des différents composants;
- la possibilité de cintrage des profilés;
- la différence visuelle entre les charpentes existantes en bois et les structures rapportées en métal;
- la possibilité de situer ces dernières à un niveau inférieur par rapport aux charpentes anciennes, et d'assurer ainsi une bonne distinction entre l'«ancien» et le «nouveau» (FIG. 159).

Pour la nef centrale, cette nouvelle structure de support est composée, dans l'ordre, de poutres principales cintrées, distancées - en correspondance avec les travées de l'église - d'environ 5 m, de quatre longerons en fers ronds qui les relient horizontalement et de potelets, également en fers ronds, qui y sont encastrés et qui reprennent les charges de la toiture et consolident chaque ferme de la charpente existante, au niveau des chevrons. La jonction entre les deux charpentes comprend un dispositif réglable dans les deux sens, horizontal et vertical, qui permettait, à la fin du montage, de procéder à l'affinage de la mise en place géométrique de l'ensemble de la charpente. Il permettra, à l'avenir, de procéder aux ajustages nécessaires, lors des contrôles périodiques qui doivent faire partie de l'entretien courant de l'ouvrage.

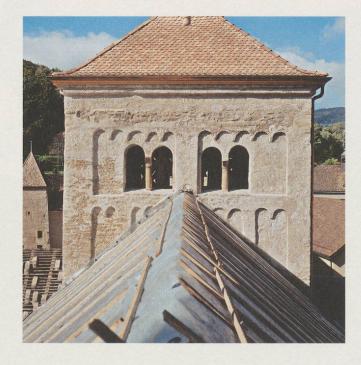
FIG. 168

La maçonnerie du clocher restaurée

L'aspect des murs de façade, après ces différents travaux d'assainissement et de retouches ponctuelles, a nettement gagné en homogénéité. La lecture extérieure de l'église, par rapport à celle, très didactique, qui lui avait été imposée par l'action des restaurateurs du début du XXe siècle, est devenue nettement plus architecturale. Elle affirme de nouveau plus clairement le monument dans son entier, son architecture, plutôt que de le décomposer en strates historiques identifiées et séparées par des joints profonds et par des traitements différenciés (FIG. 167-168).

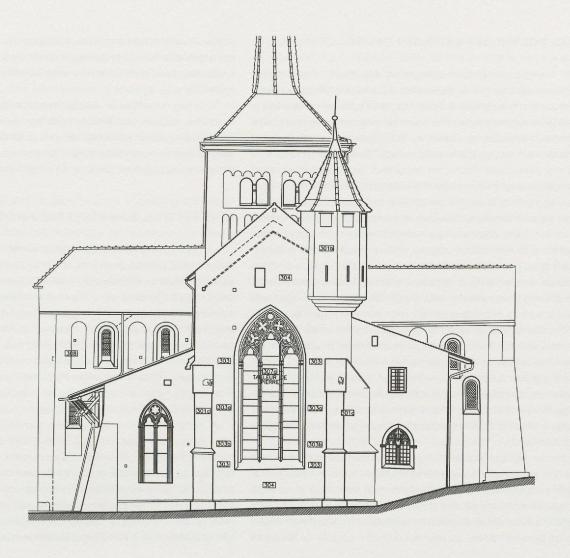
Exemple de repérage des mortiers utilisés

À l'intérieur de l'église, si la presque totalité des enduits et des riches peintures décoratives et figuratives qui les recouvrent a été consolidée, fixée, puis retouchée par les conservateurs-restaurateurs d'art⁴⁹⁴, certaines surfaces de murs particulièrement exposées aux remontées d'eau par capillarité, ont dû être entièrement décrépies puis recrépies avec un mortier d'assainissement approprié. Les parties ainsi traitées se situent notamment sur les faces septentrionales du transept, de l'avant-chœur et de la chapelle située au nord du chœur, de même que sur la façade méridionale du chœur. Toutes les compositions des divers et multiples mortiers utilisés à l'extérieur et à l'intérieur de l'église, sont répertoriées et localisées sur des dessins de façades. Ce répertoire permettra, en tout temps, lors de futures interventions d'entretien voire de réfection des crépis, d'en connaître la recette de fabrication. Tous ces mortiers sont constitués de mélanges, composés, dans des proportions différentes, selon les cas, de graviers, de sable de Bretonnières, de chaux hydratée, de ciment blanc en faibles quantités, de même que de colorants naturels comme la terre de Sienne et la terre d'ombre calcinée (FIG. 169).
