Artikel: Konstruktive Lehren aus der Bombardierung von Schaffhausen
Autor: Lüthi, Otto
DOI: <https://doi.org/10.5169/seals-153191>

CEMENTBULLETIN

JUNI 1944

Konstruktive Lehren aus der Bombardierung von Schaffhausen

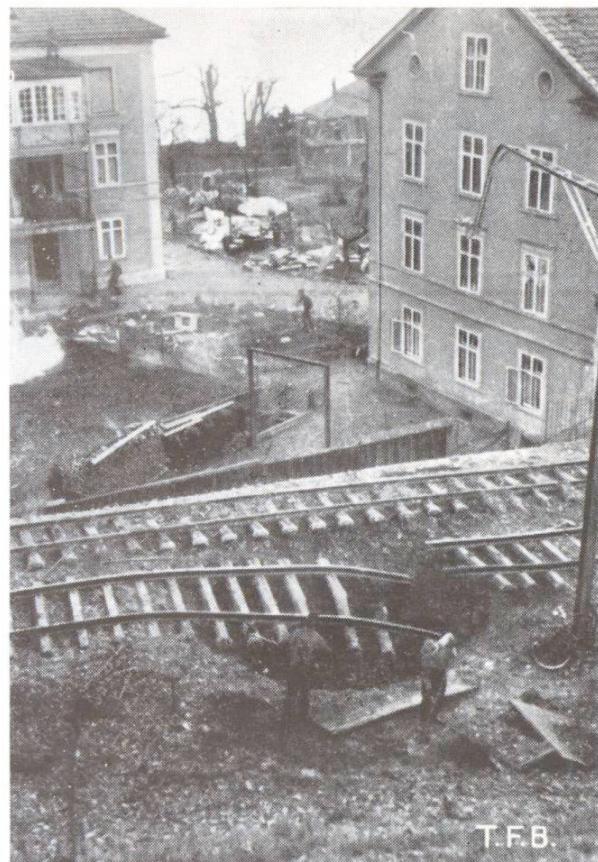
Die verwendeten Brandbomben weisen keine geringere Durchschlagskraft auf als die Sprengbomben, die Zündung erfolgt aber nur durch einen harten Aufschlag, dann folgt mit kleiner Verzögerung die Explosion im Dachraum. Eine Dachhaut aus Ziegeln wird auf alle Fälle durchschlagen, ebenso eine 15 cm starke Eisenbeton-Decke, während Einschläge in weichem Kulturboden meist zu Blindgängern führen. Dagegen sind die verwendeten Sprengbomben offenbar speziell für den Angriff auf Eisenbahnlinien konstruiert. Sie explodieren auch bei Aufschlag auf freiem Feld und in der Bettung der Eisenbahnlinien, offenbar mit etwas grösserer Verzögerung. Bild No. 1 zeigt einen einwandfreien Treffer und die mit dieser Bombe wohl angestrebte Wirkung.

Abb. 1 Volltreffer in Geleise

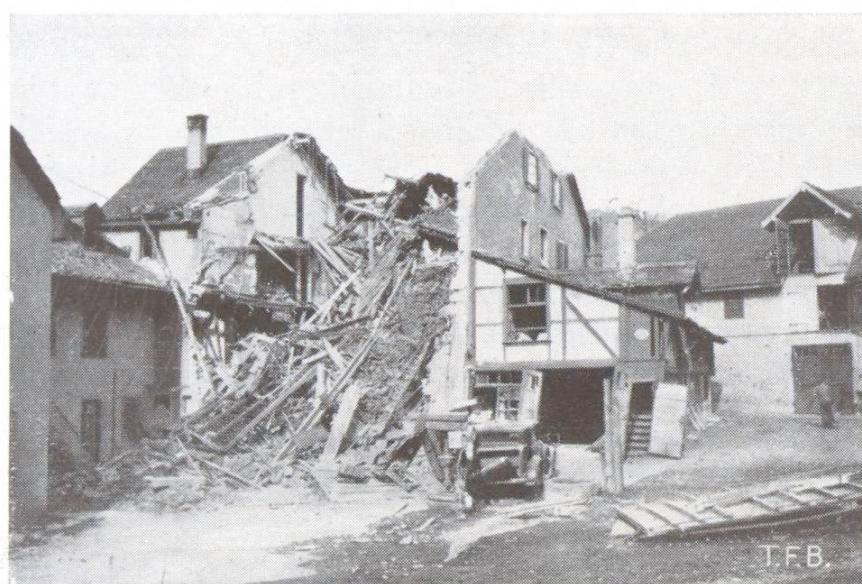
Abb. 2

Bild No. 2. Wohnhaus aus Bruchstein- und Ziegelmauerwerk.

Die dicht vor dem Haus einschlagende Sprengbombe hat bei der ungenügenden Versteifung der Wände durch die Holzbalkenlagen durch die Sogwirkung das ganze Gebäude zum Einsturz gebracht.

Explosionswirkung
auf Wohnhaus aus
Bruchstein und Ziegelmauerwerk

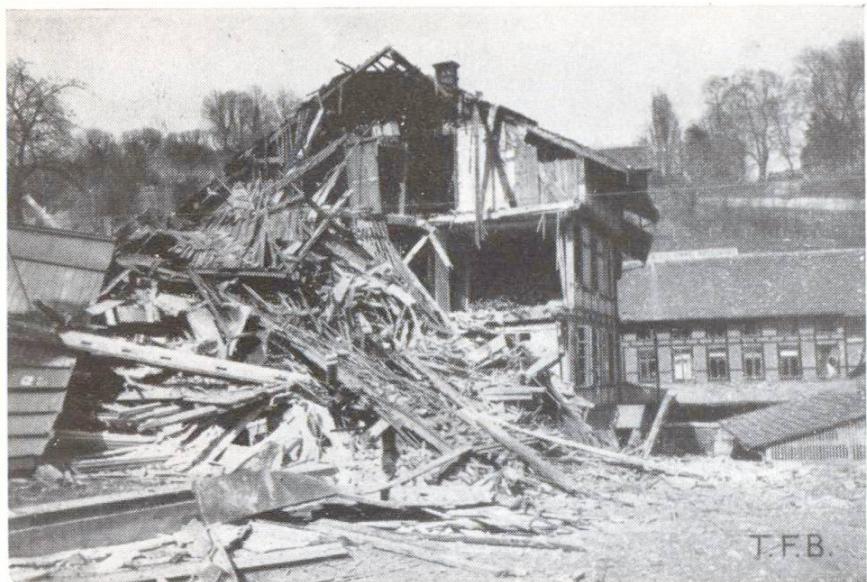
Bild No. 3. Die gleiche Wirkung auf eine ausgemauerte Riegelkonstruktion.

Abb. 3
Explosionswirkung
auf Riegelbauwerk

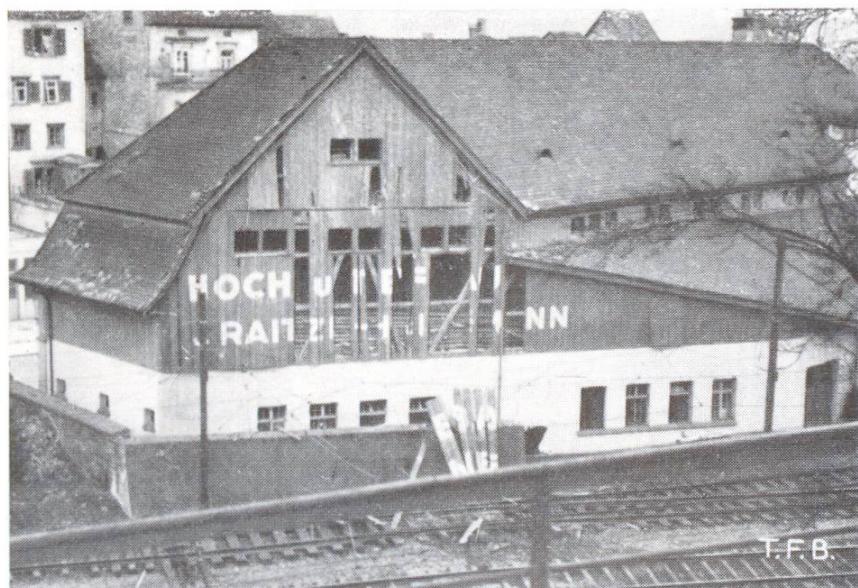
Bild No. 4. Das Gegenbeispiel. Die leichte Ausfachung wurde vom Sog weggerissen und hat das Gebäude vor schwereren Schäden bewahrt.

Abb. 4
Wirkung des „Sogs“
auf Leichtkonstruk-
tion

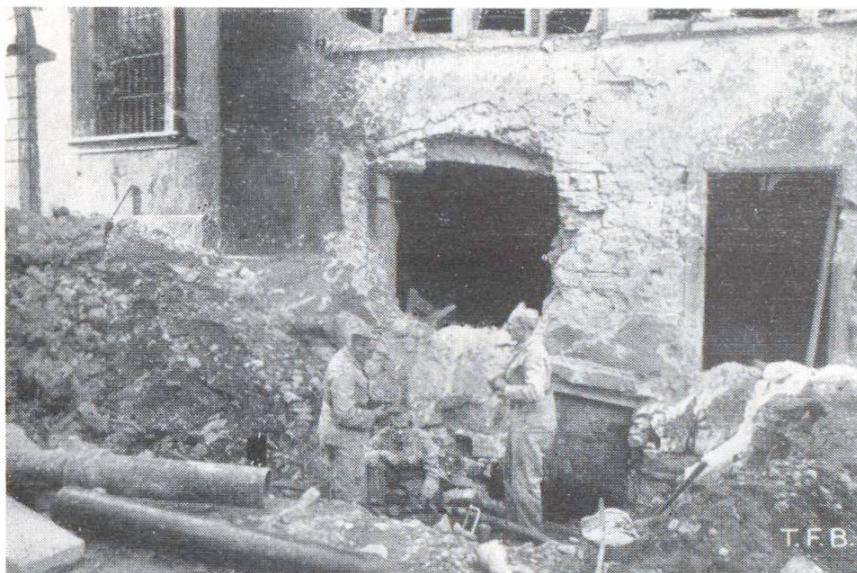
Bild No. 5. Die rund 80 cm starke Bruchsteinmauer hat dem Explosionsdruck und -Sog standgehalten. (Gegen Gebäude in dieser solideren Konstruktion braucht es schwere Bomben.) Dagegen zeigt das Bild deutlich die verheerende Splitterwirkung.

Abb. 5
Splitterwirkung auf
Massivbau

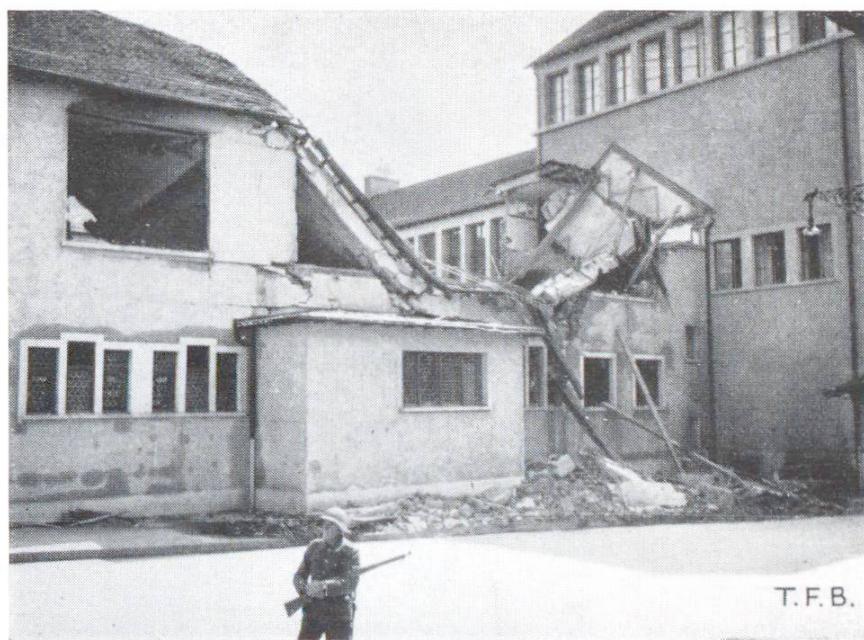
Bild No. 6. Ein Volltreffer. Die Bombe hat die Dachhaut und den Dachboden (Eisenbeton-Hohlsteindecke) durchschlagen. Durch den Explosionsdruck wurden die 40 cm starken Backsteinmauern herausgedrückt und die Decke stürzte ein. (Die Wirkung auf die Mauer ist am Fensterpfeiler links deutlich zu erkennen.)

Abb. 6
Volltreffer in Eisen-
beton-Hohlstein-
decke. Einsturz der
Decke durch Heraus-
drücken einer Auf-
lagemauer

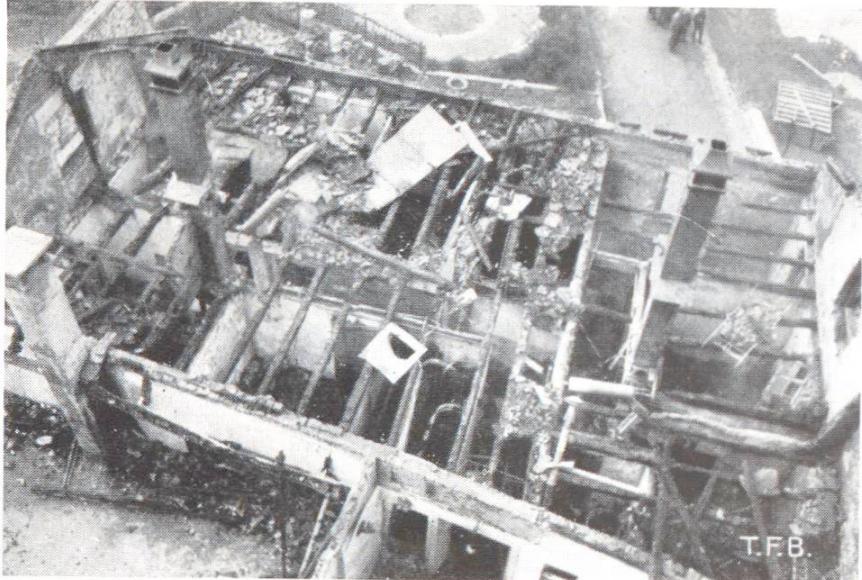
Bild No. 7. Wirkung des durch eine Brandbombe erzeugten Schadenfeuers auf ein Gebäude mit hölzernen Dach- und Bodenkonstruktionen. Das Haus ist völlig ausgebrannt.

Abb. 7
Wohnhaus von oben bis unten ausgebrannt

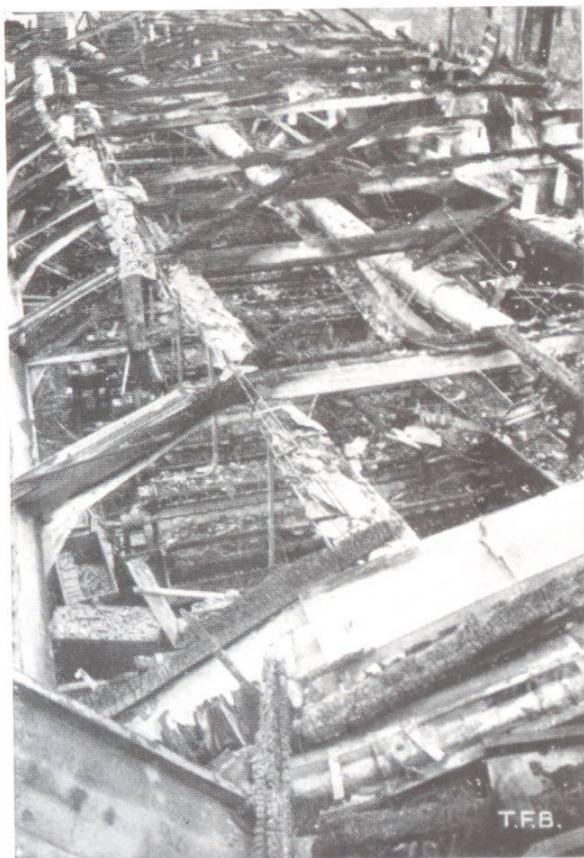
Abb. 8

Bild No. 8. Der Dachstuhl ist ebenfalls ausgebrannt, aber der betonierte Dachboden hat dem Feuer Einhalt geboten.

Das Schadenfeuer erfasste nur den Dachstock. Die darunterliegende Betondecke verhinderte ein Weitergreifen des Brandes

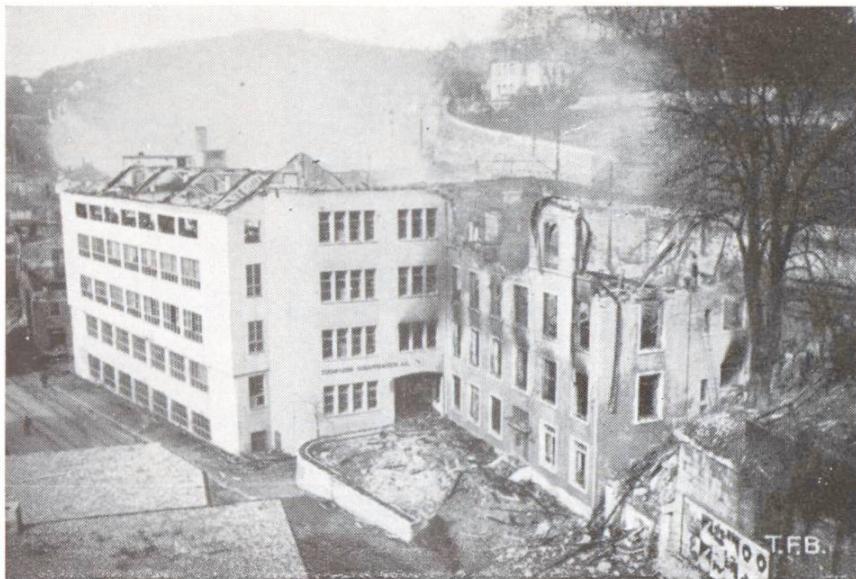
Bild No. 9. Die Gebäude rechts (Holzkonstruktionen auf eisernen Trägern und Säulen) sind ebenfalls vollständig ausgebrannt. Die zusammengebrochenen Stahlkonstruktionen bilden zusammen mit

den ausgebrannten Maschinen ein wüstes Wirrwarr, das nur mit Schneidbrennern stückweise abgetreten werden konnte (Bild No. 13). Auf dem Eisenbetonbau links ist der hölzerne Dachstuhl ebenfalls ausgebrannt, die darunter liegende Eisenbetondecke (7 cm stark) aber ist vollständig unversehrt.

Abb. 9
Gebäude rechts völlig ausgebrannt.
Auf dem Eisenbetonbau links ist nur der hölzerne Dachstuhl ausgebrannt

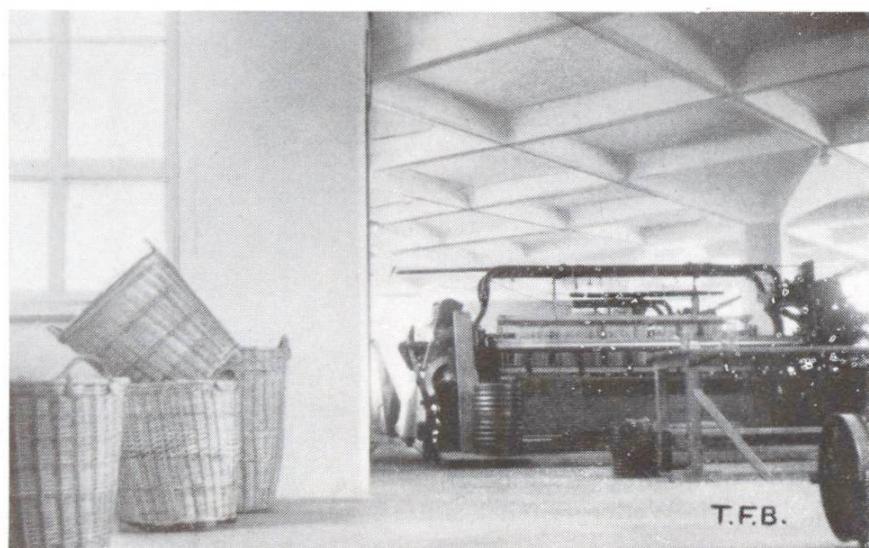
Abb. 10
Eisenbetondecke unmittelbar unter dem Brandherd nach dem Brand

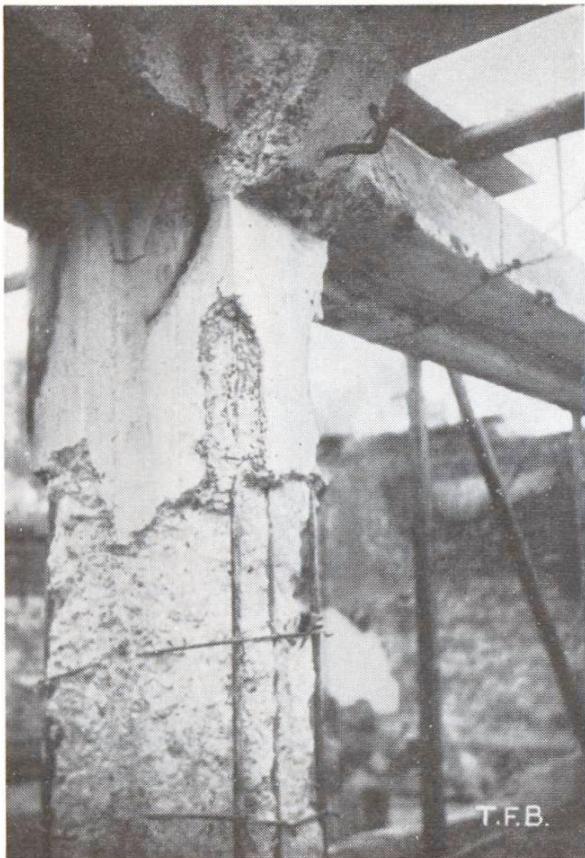
Abb. 11

Die Eisenbetonteile im Schadenfeuer (Fenster- und Innen-Pfeiler, Stürze und Rahmen der Dachkonstruktion) waren auf eine Tiefe von ca. 3 cm zerstört. Durch Abspitzen und Neuauftragen mit Gunit konnten sie in relativ kurzer Zeit wieder in Stand gestellt und der Dachstuhl in gleicher Form nach 6 Wochen wieder aufgerichtet werden. Die Temperatur konnte anhand von geschmolzenen Fenstern und Glasseide-Isolierungen zu 800 bis 1000° Celsius ermittelt werden, und muss während mindestens einer Stunde dort angehalten haben, da neben der Dachkonstruktion auch beträchtliche Garnlager mitverbrannten. Es blieb die Frage zu untersuchen, ob die Festigkeit des als Armierung verwendeten Isteigstahles unter der Temperatureinwirkung zurückgegangen sei. Untersuchungen an einem Stab aus einem abgebrochenen Bau teil ergaben aber weiterhin eine Streckgrenze von rund 40 kg/mm².

Dachbindersstütze aus Eisenbeton nach dem Brand. Zerstörte Partien bis auf den gesunden Kern weggespitzt

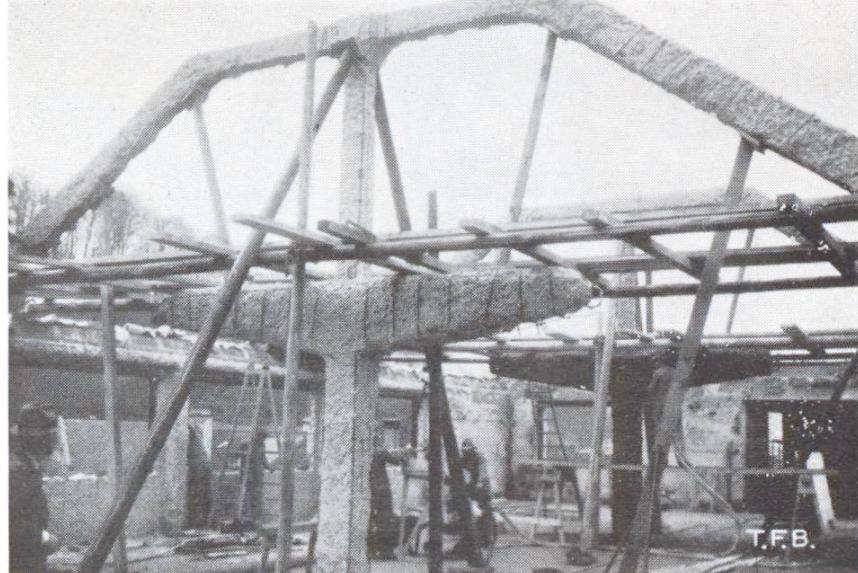
Abb. 12

Eisenbeton-Dachbinder nach dem Brand. Vorn zum Gunitieren hergerichtet, hinten zum Teil schon gunitiert
T.F.B.

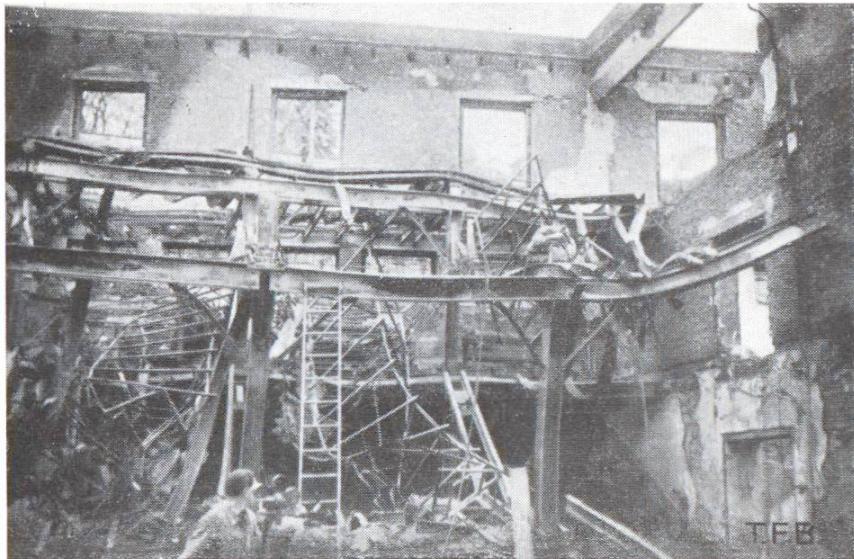
Abb. 13
Stahlkonstruktion
nach der Kata-
strophe
