**Zeitschrift:** Cementbulletin  
**Herausgeber:** Technische Forschung und Beratung für Zement und Beton (TFB AG)  
**Band:** 26-27 (1958-1959)  
**Heft:** 8

**Artikel:** Schäden an Fugenrändern  
**Autor:** [s.n.]  
**DOI:** <https://doi.org/10.5169/seals-153362>

## Schäden an Fugenrändern

Es werden die typischen Ausführungsfehler kurz besprochen, welche zu den immer wieder beobachteten Zerstörungen an Fugenrändern führen.

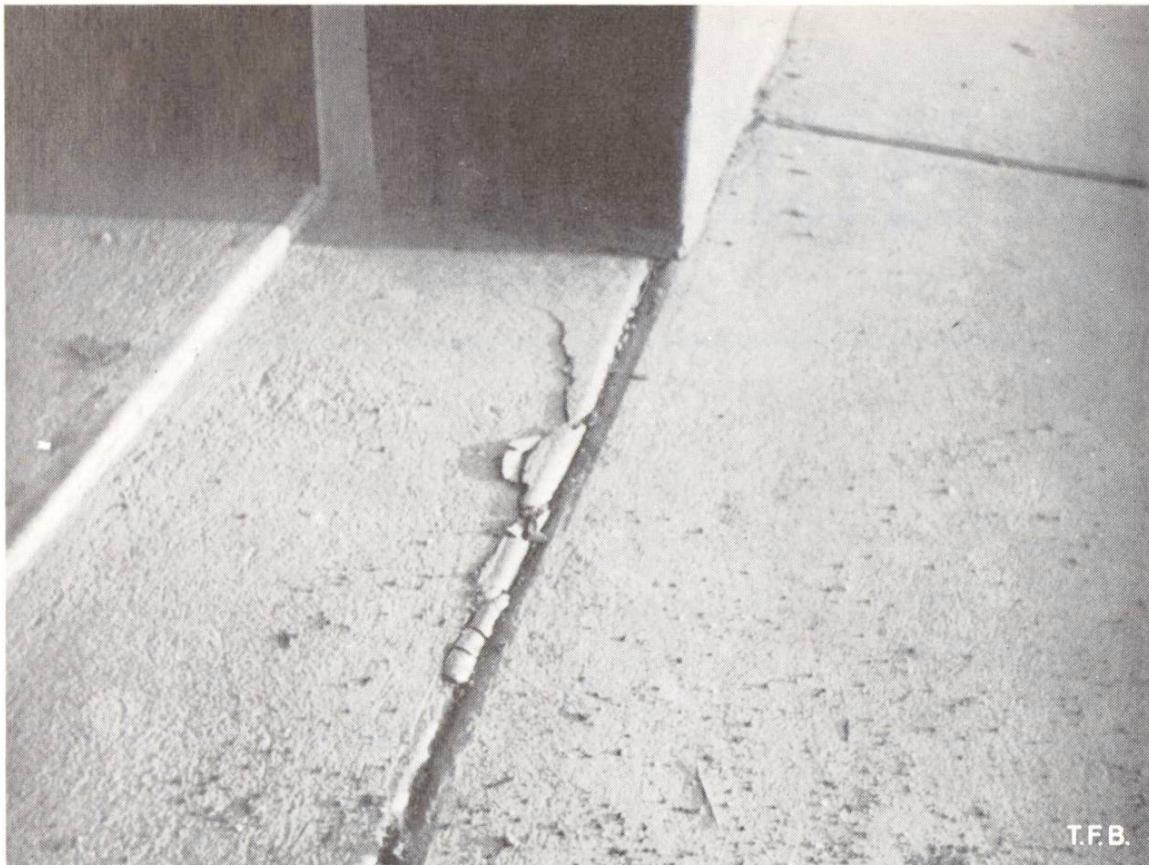
Abb. 1 Zerstörung der Fugenkante infolge Verunreinigung der Fuge bei vorausgegangener Schwächung durch starkes Besprengen mit Wasser bei der Bearbeitung

- b) Durch zu **langes Reiben** der Fugenkanten werden der Cement und die feinen Zuschlagsanteile an der Oberfläche angereichert und darunterliegende Schichten entsprechend geschwächt. Die damit entstehenden Ungleichmässigkeiten in der Betonzusammensetzung können zu erheblichen Schwindspannungen führen. Ähnliche Erscheinungen entstehen, wenn bei der Bearbeitung Cement aufgestreut wird oder besondere fette Mörtel aufgezogen werden.
- c) Sehr schädlich ist auch das **Besprengen mit Wasser** vor dem Abreiben der Fugenkanten. Dadurch wird, wie allgemein bekannt, die Festigkeit sehr stark beeinträchtigt. Wenn die Bearbeitung rechtzeitig beginnt, so ist eine Nässeung niemals notwendig (Abb. 1).

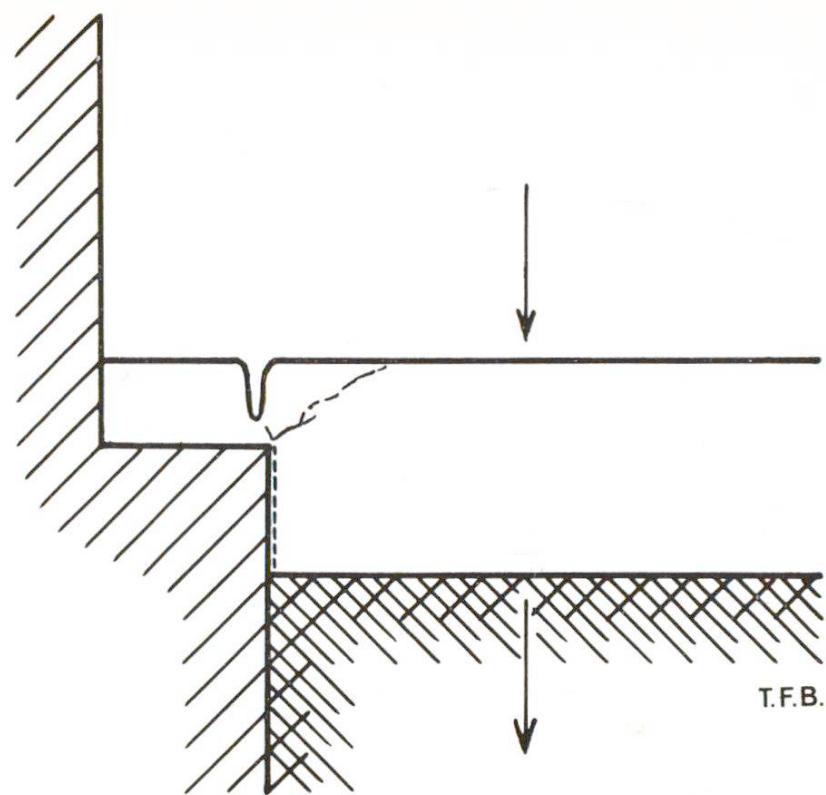
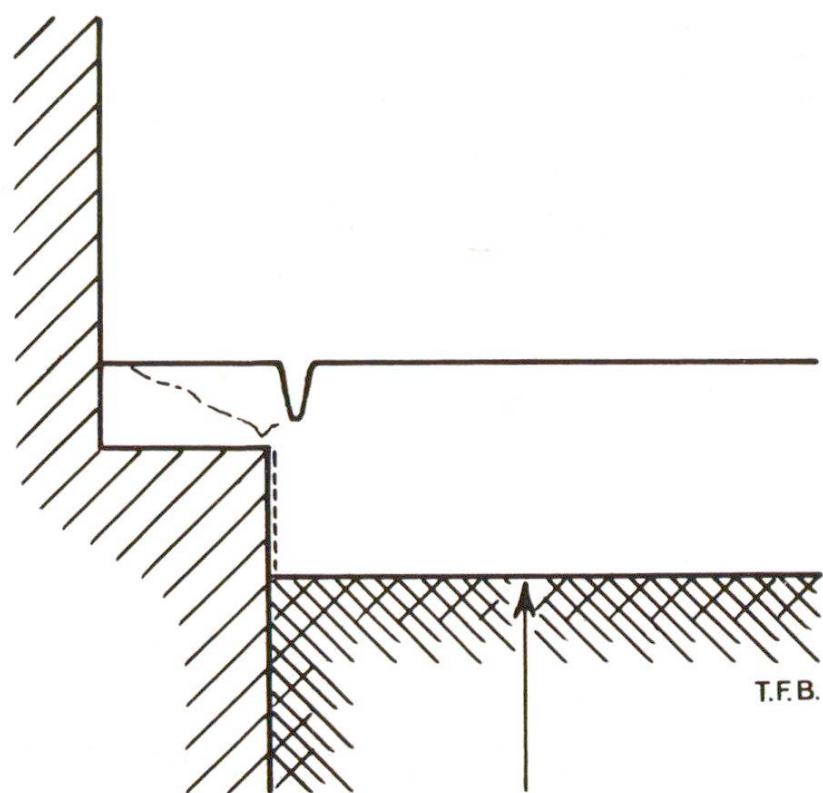
Abb. 2a und b Ungenaue Lage der Fuge eines Betonbelages entlang einer betonierten Mauer.  
Einseitige Aussprengungen infolge Senkung bzw. Frosthebung. (s. auch Abb. 5)

1. Bei Überzügen oder Belägen muss die Fuge **genau über** einer darunterliegenden Trennfläche oder Kante zu liegen kommen. Ist die Fuge nur wenig seitlich verschoben, so treten bei Senkungen oder Hebungen Absprengungen auf, wie sie in Abb. 2 und 5 dargestellt sind. Man messe deshalb, vor dem Einbringen des Belagbetons, die Lage der Fuge auf den mm genau ein.
2. Vorsicht ist bei Scheinfugen über besonderen nachgiebigen Einlagen geboten. Um Absprengungen zu vermeiden, darf die verbleibende durchgehende Betonzone nicht zu schwach sein und zu nahe an der Betonoberfläche liegen. Ein vollständiger Unterbruch des Betonkörpers in der Breite der unteren Fugeneinlage ist in diesem Falle oftmals angezeigt. Damit wird auch einem möglichen Treiben der Fugeneinlage die sprengende Wirkung genommen (Abb. 3).

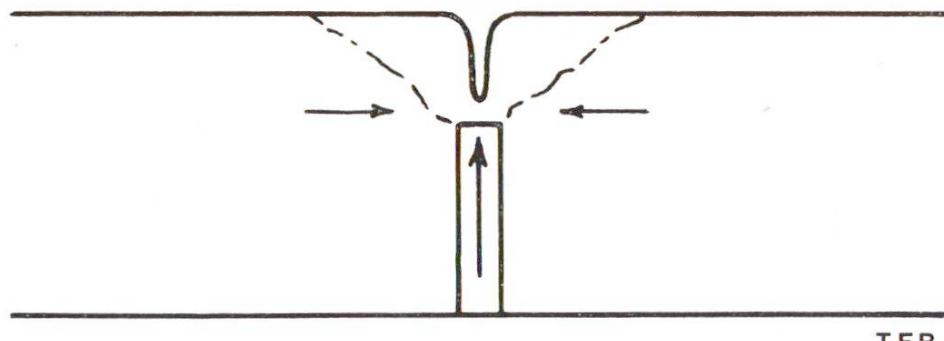
Abb. 3 Aussprengung der Fugenkante bei einer Einlage, welche zu nahe an die Betonoberfläche reicht. Die Zerstörung kann auch durch ein Treiben der Einlage verursacht werden

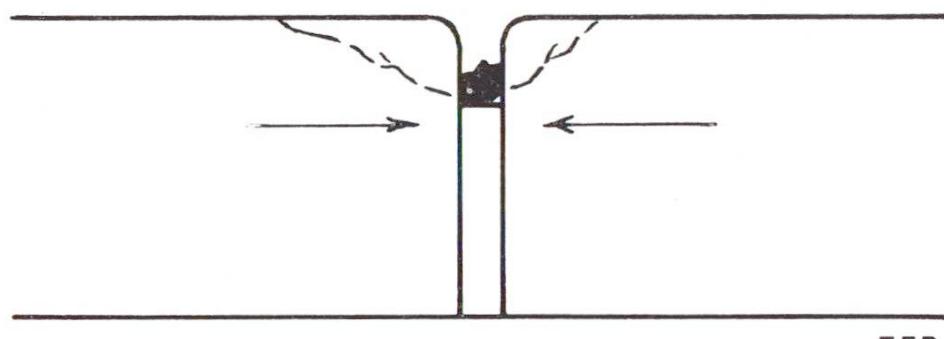
Abb. 4 Aussprengung der Fugenkante bei Verunreinigungen der Fuge, insbesondere durch Mörtelreste

3. **Verunreinigungen** in den Fugen, insbesondere zurückbleibende Mörtelreste, können zu ähnlichen Schädigungen der Fugenkanten führen (Abb. 4). Die Fugen müssen immer sauber ausgezogen und jedenfalls vor dem Vergießen gut gereinigt werden.
4. Bei der Ausführung der Fugen sind es drei typische Fehler, welche die **Schwächung** der gesamten Kanten-Zone zur Folge haben und damit indirekt zu den bekannten Schädigungen beitragen:
  - a) Die Fugen sollen unmittelbar nach beendetem Verdichten und Abreiben des Betons erstellt werden. **Zu spätes Bearbeiten** der Fugen, insbesondere nach Einsetzen des Abbindeprozesses, stört und lockert das Betongefüge.

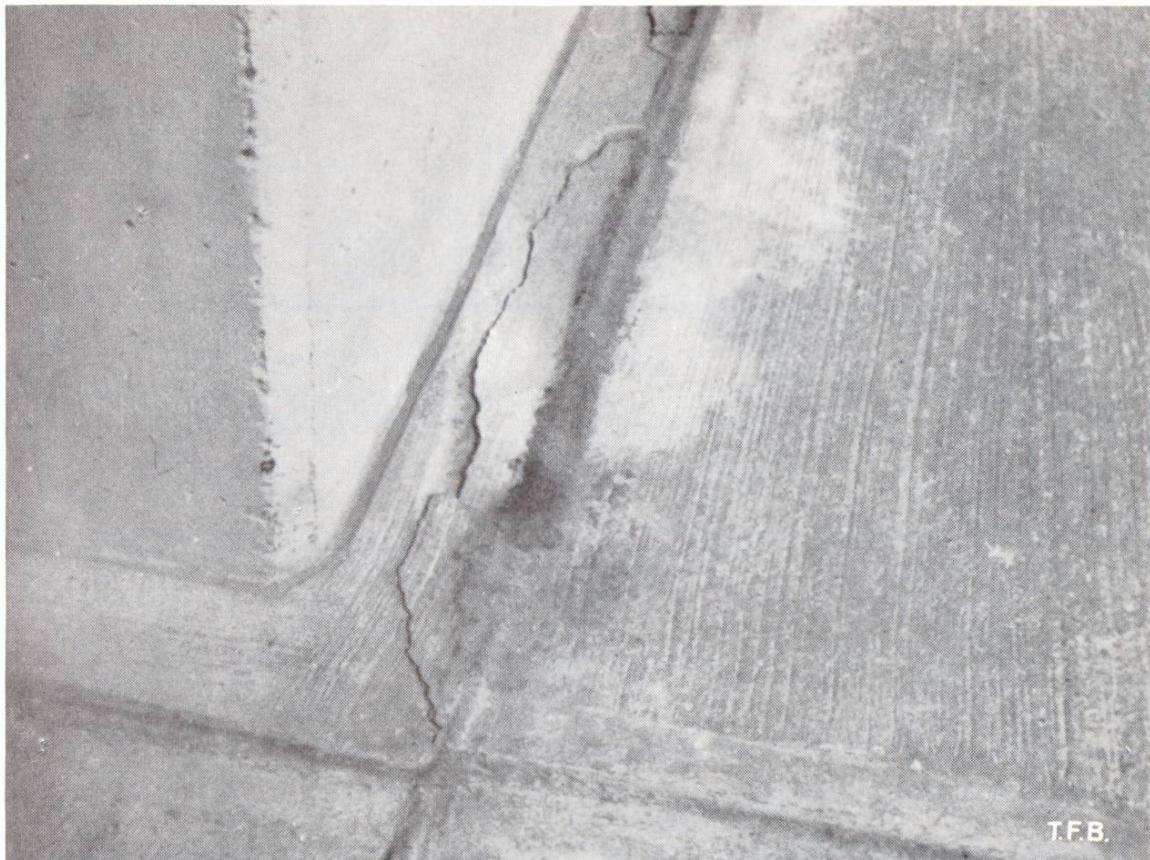
Abb. 5a und b Aussprengungen am Betonbelag entlang einer Gebäudemauer entsprechend Abb. 2b. Die Fuge sollte genau über der Fundamentkante liegen. An dieser Stelle stösst aber der wandseitige Belag etwa 5 mm über die senkrechte Trennfläche zwischen Fundament und Betonbelag hinaus und eine geringe Frosthebung genügte, um den Schaden herbeizuführen. Die Aufnahme rechts zeigt die Situation deutlich, insbesondere erkennt man die Spur der Dachpappeneinlage am ausgebrochenen Stück
