CEMENTBULLETIN

JULI 1963

Hinweise beim Verlegen von Betonrohren

Die Rolle des Auftriebs. Vorsicht bei gefrierenden Böden: Schädlicher Einfluss der Erdbewegungen. Lagerung und Einbettung der Rohrleitung.

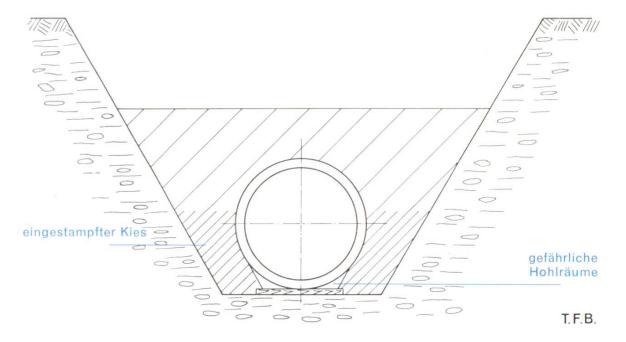
Abb. 1 Fehlerhaftes Verlegen von Rohren im V-Graben. Trotz dem Einstampfen des Kieses werden die gefährlichen Hohlräume seitlich unter dem Rohr nicht ausgefüllt.

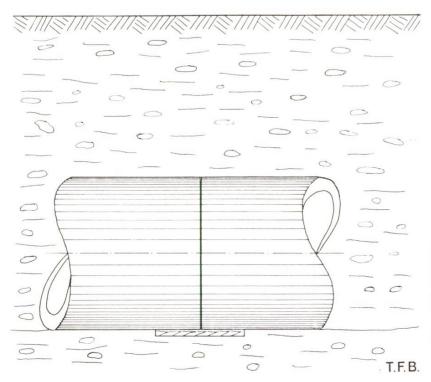
Abb. 2 Wenn die Rohre nur auf wenigen Punkten (z.B.Holzbrettchen) aufliegen, so entstehen konzentrierte Auflagerdrukke. Dies führt zu Rissbildungen, insbesondere wenn der obere Teil des Grabens mit dem Bagger verdichtet wird.

Durch ungeübte Arbeitskräfte wurde der Graben unsachgemäss ausgehoben und um die Zementrohre darin trotzdem richten zu zu können, legte man diese auf je zwei dünne Brettchen (Abb. 1 und 2). Diese Auflagerung wurde nachher durch Verkeilen der Leitung mit kantigen Steinen ergänzt, so dass jedes Rohr nur auf einigen Punkten auflag.

Beim Auftauen des gefrorenen Bodens setzte sich nun das ebenfalls gefroren eingebrachte Einfüllmaterial, wobei der Übergang vom ruhenden in den bewegten Zustand ruckartig erfolgte. All diese Kräfte wirkten auf eine auf nur wenigen Punkten aufliegende Rohrleitung (nicht einmal Linienlagerung!).

Dass einige besonders ungünstig verlegte Rohre **Scheitel-** und **Sohlenrisse** erhalten mussten, liegt auf der Hand. Solche einzeln auftretenden Risse pflanzen sich aber infolge der Setzungen auf die anschliessenden Rohre fort. Die Leitung musste daher ausgewechselt werden.

Hätte man die Rohre in einen fachgemäss ausgehobenen Graben, ohne hügelige Grabensohle, richtig verlegt, so hätten sie wohl die Schläge, die sie durch das Gefrieren und Wiederauftauen des Bodens erleiden mussten, überstanden.

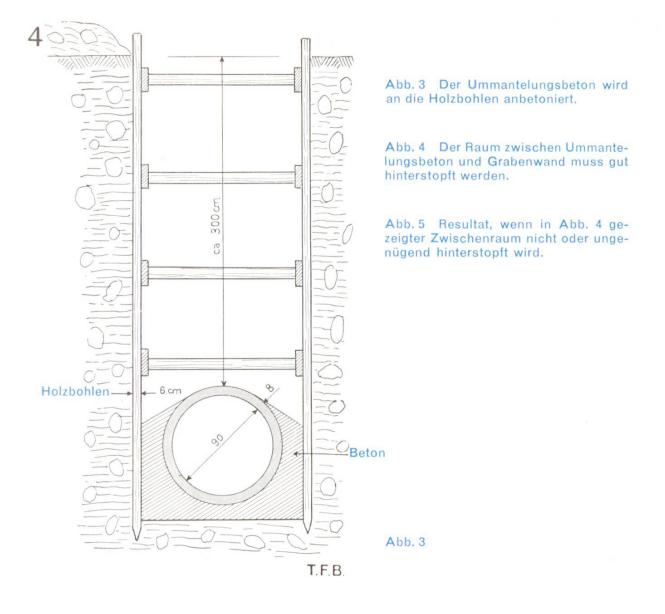
Unarmierte Rohre Ø 90–110 cm wurden in schweren lehmigen Boden 3–4 m' tief verlegt. Man war sich der vorhandenen Belastung bewusst, sah eine Betonsohle vor und betonierte die Rohre zudem bis auf etwa Kämpferhöhe ein. Die Grabenwände waren durch 5–6 cm dicke Holzbohlen oder Eisenspundwände gehalten (Abb. 3). Deren Hochziehen erfolgte nach dem Abbinden des Betons, worauf der auf Abb. 4 ersichtliche Zustand eintrat. Der Graben wurde nun mit Hilfe eines Löffelbaggers zugeschüttet, worauf man in der Leitung bald Risse feststellte. Wie diese Risse entstehen konnten, zeigt Abb. 5. Es geht daraus hervor, dass der Ummantelungsbeton, der ja der glatten Rohrwand wegen sich nie

7 vollkommen mit derselben verbinden kann, nach dem Hochziehen der Bohlen und Spundwände seitlich keinen Halt mehr hatte. Durch die beim Einfüllen mit Bagger herabstürzenden Erdmassen wurde er vom Rohr gelöst und musste an der Grabenwand Halt suchen, wodurch das Rohr in eine Art Linienlagerung versetzt wurde, also jene Verhältnisse entstanden, die man mit dem Einbetonieren der Rohrleitung vermeiden wollte.

Infolge der nun sehr schlechten Auflagerung und durch das Fehlen des seitlichen Haltes wurden die **Rohre überbeansprucht**, so dass Risse entstehen mussten. Der einzige Fehler war der, dass man nicht an die **Grabenwand anbetoniert** hatte. Die kleinen Zwischenräume zwischen Beton und Grabenwand konnten unmöglich durch das Einfüllmaterial ausgefüllt werden, welches der Löffelbagger einbrachte.

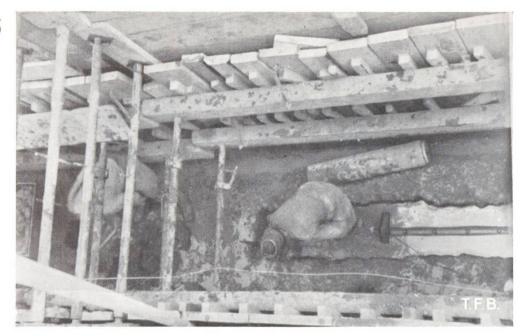
Abb. 6 Entwässerung der Grabensohle durch Sickerrohrleitung

Kann die Grabenspriessung des allzu schlechten Baugrundes wegen für das Anbetonieren an die Grabenwand nicht entfernt werden, so muss man den dadurch entstehenden Zwischenraum nachher von Hand gut hinterstopfen und einschwemmen. So machte man es auf einer andern Baustelle, wo armierte Rohre Ø 100 cm in sehr schwerem Boden 5–6,5 m' tief zu liegen kamen. Die Sohle wurde jeweils unmittelbar vor dem Verlegen des Rohres betoniert und durch eine Sickerrohrleitung entwässert (Abb. 6). Auf die dem Rohr ungefähr angepasste Vertiefung in der Beton-

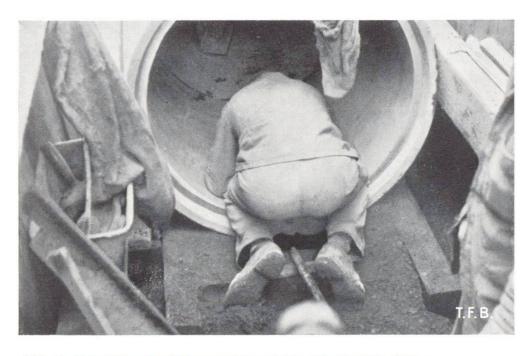
Abb. 7 Versetzen des Rohres auf die frisch vorbetonierte Sohle

8 sohle wurde noch eine 2–3 cm dicke Mörtelschicht aufgetragen, womit ein sattes Aufliegen des Rohres gewährleistet war (Abb. 7). Nachher wurde das Rohr etwa ¾ einbetoniert, wobei die Bohlen des durchnässten Bodens wegen erst nachher gezogen werden konnten. Dafür wurden die Zwischenräume zwischen Beton und Grabenwand, wie vorher erwähnt, von Hand gut hinterstopft und eingeschwemmt, was sich bestens bewährt hat.
