# CEMENTBULLETIN

OKTOBER 1964

## Sichtbeton an Stützmauern

**Besondere Umstände im Tiefbau. Hauptsächlichste Fehler: Abmagerungen – Kiesnester – Farbunterschiede.**

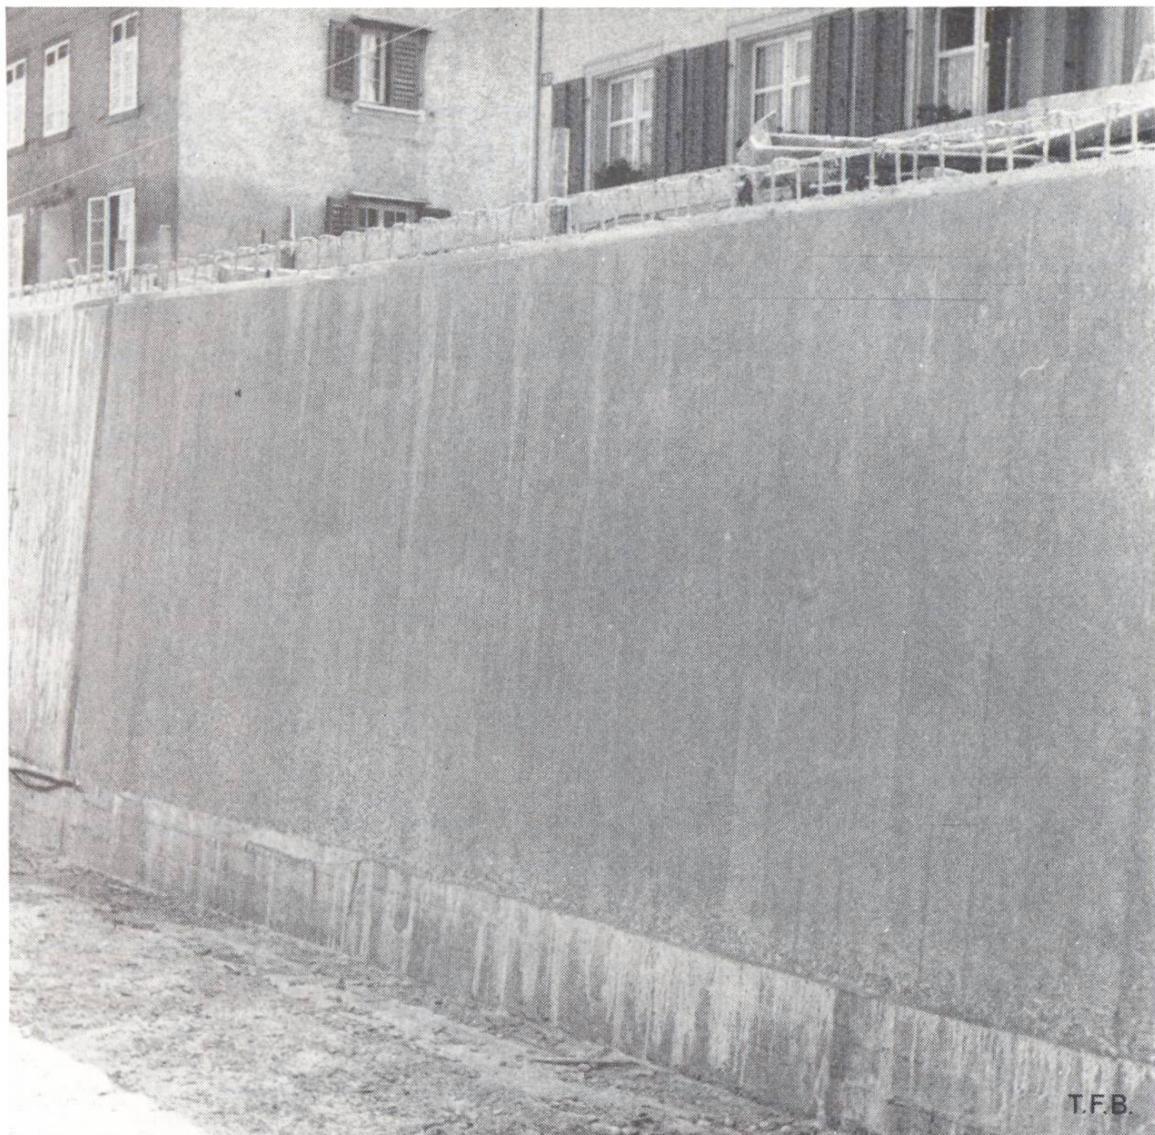
Abb. 1 Futtermauer mit Anzug 1:6. Man erkennt am Fusse Abmagerungen infolge undichtem Schalungsanschluss, Kiesnester sowie eine ungefähr in der Mitte horizontal verlaufende Abgrenzung zwischen hellerem und dunklerem Beton.

Ein dichter Schalungsanschluss am Mauerfuss ist deshalb besonders schwer zu erzielen, weil die Sockelkante meistens nicht durchgehend scharf und gerade ausgebildet wird. Wenn die zu betonierende Stützmauer einen Anzug aufweist, kommt dazu, dass die Schalung dem Unterbau nicht flächig anschliesst, sondern ihn nur an der Kante berührt.

**3** Gute Resultate geben möglichst dicke Schaumgummibänder, die man an den Schalungselementen innseitig auf der richtigen, vorher angerissenen Höhe annagelt. Die gute Befestigung ist notwendig, weil der Dichtungsstreifen zwischen den auseinanderstrebenden Ebenen keinen guten Halt findet und deshalb durch den bedeutenden hydrostatischen Druck des Frischbetons leicht herausgepresst werden kann. Auch die Verspriessung der Schalung muss derart sein, dass die letztere nicht gleich mehrere Millimeter nachgibt und damit die besten Abdichtungsbemühungen nutzlos gemacht werden.

Es ist schon versucht worden, an der inneren Seite des Schalungsanschlusses Beton vorzulegen und von Hand zu verdichten. Dieses Verfahren kann zum Erfolg führen, wenn eine genau gleiche übliche Betonmischung (besonders hinsichtlich des Wasser-Zement-Verhältnisses) angewandt und spätestens 2 bis 3 Std. danach endgültig betoniert wird. Auch muss für diese Arbeiten in der Schalung genügend Spielraum vorhanden sein, und es sollten gute Lichtverhältnisse herrschen.

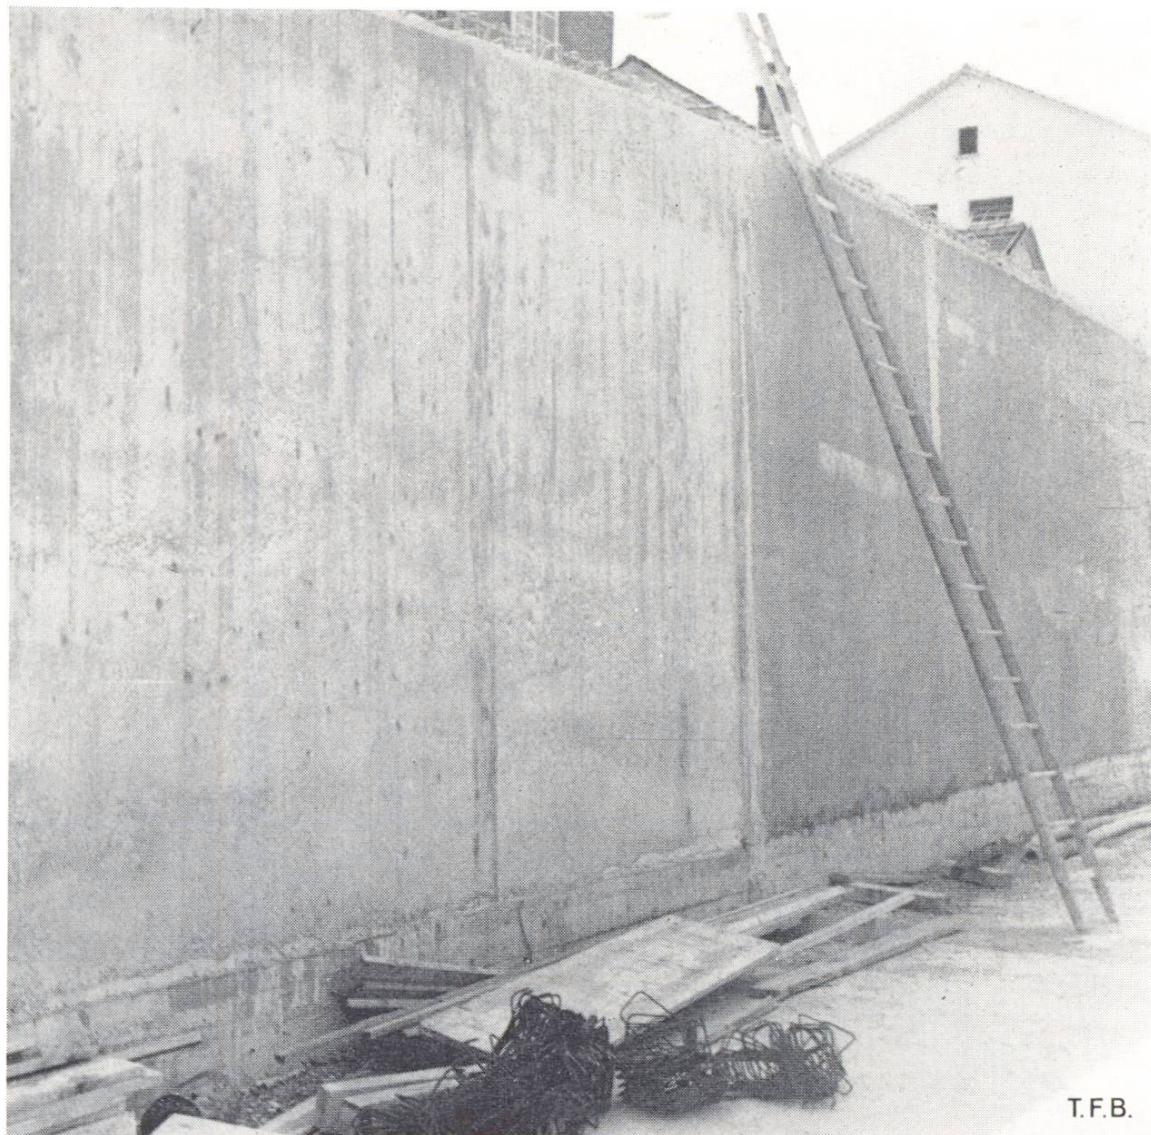
**Abb. 2 Unterschiedliche Grautönung des Betons vertikal und horizontal begrenzt infolge kleiner Unregelmässigkeiten des Wasserzementwertes.**

Die an grösseren Stützmauern sehr oft beobachtete **ungleichmässige Farbe** des Betons zeigt sich in horizontalen Streifen, die gegeneinander durch leicht wellenförmige Linien abgegrenzt sind. Dieses Bild weist auf die Ursache hin:

Es wurden offenbar Serien von Betonmischungen eingebracht, deren Zusammensetzung nicht gleichwertig waren. Es braucht ja nur eine kleine Änderung des Wasserzementwertes, um bereits auffällige Unterschiede in der Tönung der Betonoberfläche zu erzeugen (s. CB Nr. 21/1963, Abb. 6).

cher Farbfehler. Auf dieselbe Sichtfläche gerechnet, entfällt hier gewöhnlich eine mehrfache Betonmenge, und es sind daran auch entsprechend mehr einzelne Zuschlagslieferungen beteiligt. Daraus aber können die Schwankungen des Wasserzementwertes entstehen. Ändert sich der Feuchtigkeitsgehalt des Zuschlages, so ändert sich der Wasserzementwert des Betons, sofern der Maschinist die Wasserzugabe nicht angleicht.

Gegen Farbänderungen der Betonoberfläche von der hier geschilderten Art ist man noch nicht gänzlich gefeit. Die Massnahmen für ihre Verhinderung ergeben sich aus den Ursachen, aber man erkennt, dass dieser Teil des Betonmischens in der Praxis noch ungenügend beherrscht wird. Ein Trost bildet der Umstand, dass sich diese Farbunterschiede mit der Zeit ausgleichen und zumeist unsichtbar werden.

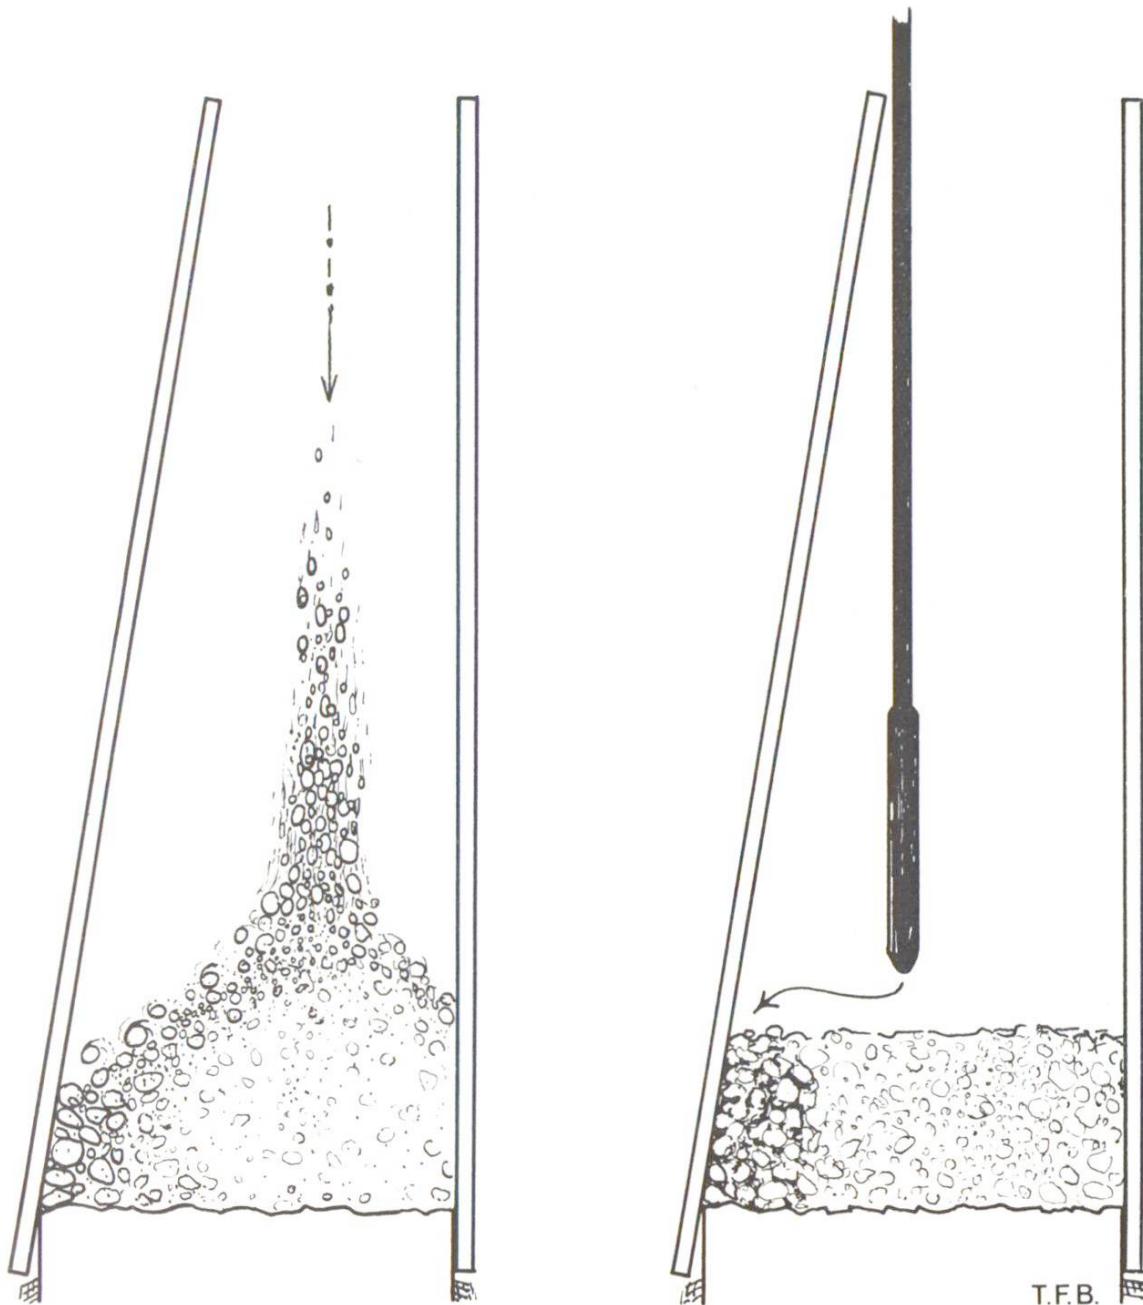
Es ist auffallend, dass die **Kiesnester** jeweils vermehrt in der unteren Hälfte der Mauern entstehen. Dies ist nicht erstaunlich, denn wegen der hohen Fallstrecke entsteht Entmischung, und bei verminderter Überwachungsmöglichkeit wird oft mangelhaft verdichtet. Durch den Anzug der Stützmauern werden die Umstände, die zu diesen Fehlern führen, gerade für die Frontseite bedeutend verstärkt. Beim Einbringen des Betons entsteht ein Schüttkegel, dessen eine Seite gegen die Mauerfront zu besonders ausgeprägt ist. Die Begünstigung der Entmischung infolge des bekannten Abrolleffektes wird dadurch verstärkt (Abb. 1). Ferner ist es ohne spezielle Mühewaltung kaum möglich, die von oben geführten Tauchrüttler im Bereich der Frontseite einzusetzen (Abb. 3).

**Abb. 3 Der Anzug der Frontseite verursacht in dreifacher Hinsicht Schwierigkeiten für die Erzielung einer guten Sichtfläche:**

- Dichtigkeit des Schalungsanschlusses (unten links)
- Vermehrte Entmischung am Schüttkegel (Bild links)
- Die Rüttelflasche gelangt ohne besondere Mühevaltung nicht an die Frontseite (Bild rechts).

Um die Entmischung zu vermeiden, achte man auf eine günstige kontinuierliche Kornabstufung und auf eine steife Betonkonsistenz. Bei Fallhöhen von über 2,5 m verwende man zum Einbringen des Betons Trichterrohre. Zum Führen der Tauchrüttler setze man nur zuverlässige Leute ein, die sich der besonderen Schwierigkeiten bewusst sind. Man versuche durch Schwingen oder mit Hilfe von Latten die Vibratoren an die Frontseite zu bringen. Am besten ist es natürlich, wenn man zur Verdichtung der unteren Lagen zwischen die Schalungen treten kann.

Alle diese Massnahmen bedingen eine genügend breite Öffnung an der Mauerkrone. Es besteht die Neigung, gerade Stützmauern mit starkem Anzug, die offenbar für die Kiesnesterbildung beson-

ders anfällig sind, oben sehr dünn auslaufen zu lassen. Dies ist zu vermeiden.
