Zeitschrift: Cementbulletin
Herausgeber: Technische Forschung und Beratung für Zement und Beton (TFB AG)
Band: 34-35 (1966-1967)
Heft: 5

Artikel: Schäden an Beton-Untersichten
Autor: [s.n.]
DOI: <https://doi.org/10.5169/seals-153455>

Schäden an Beton-Untersichten

Beschreibung eines typischen Schadens, der an Unterseiten von Betondecken auftreten kann. Mögliche Ursachen und Entstehung.

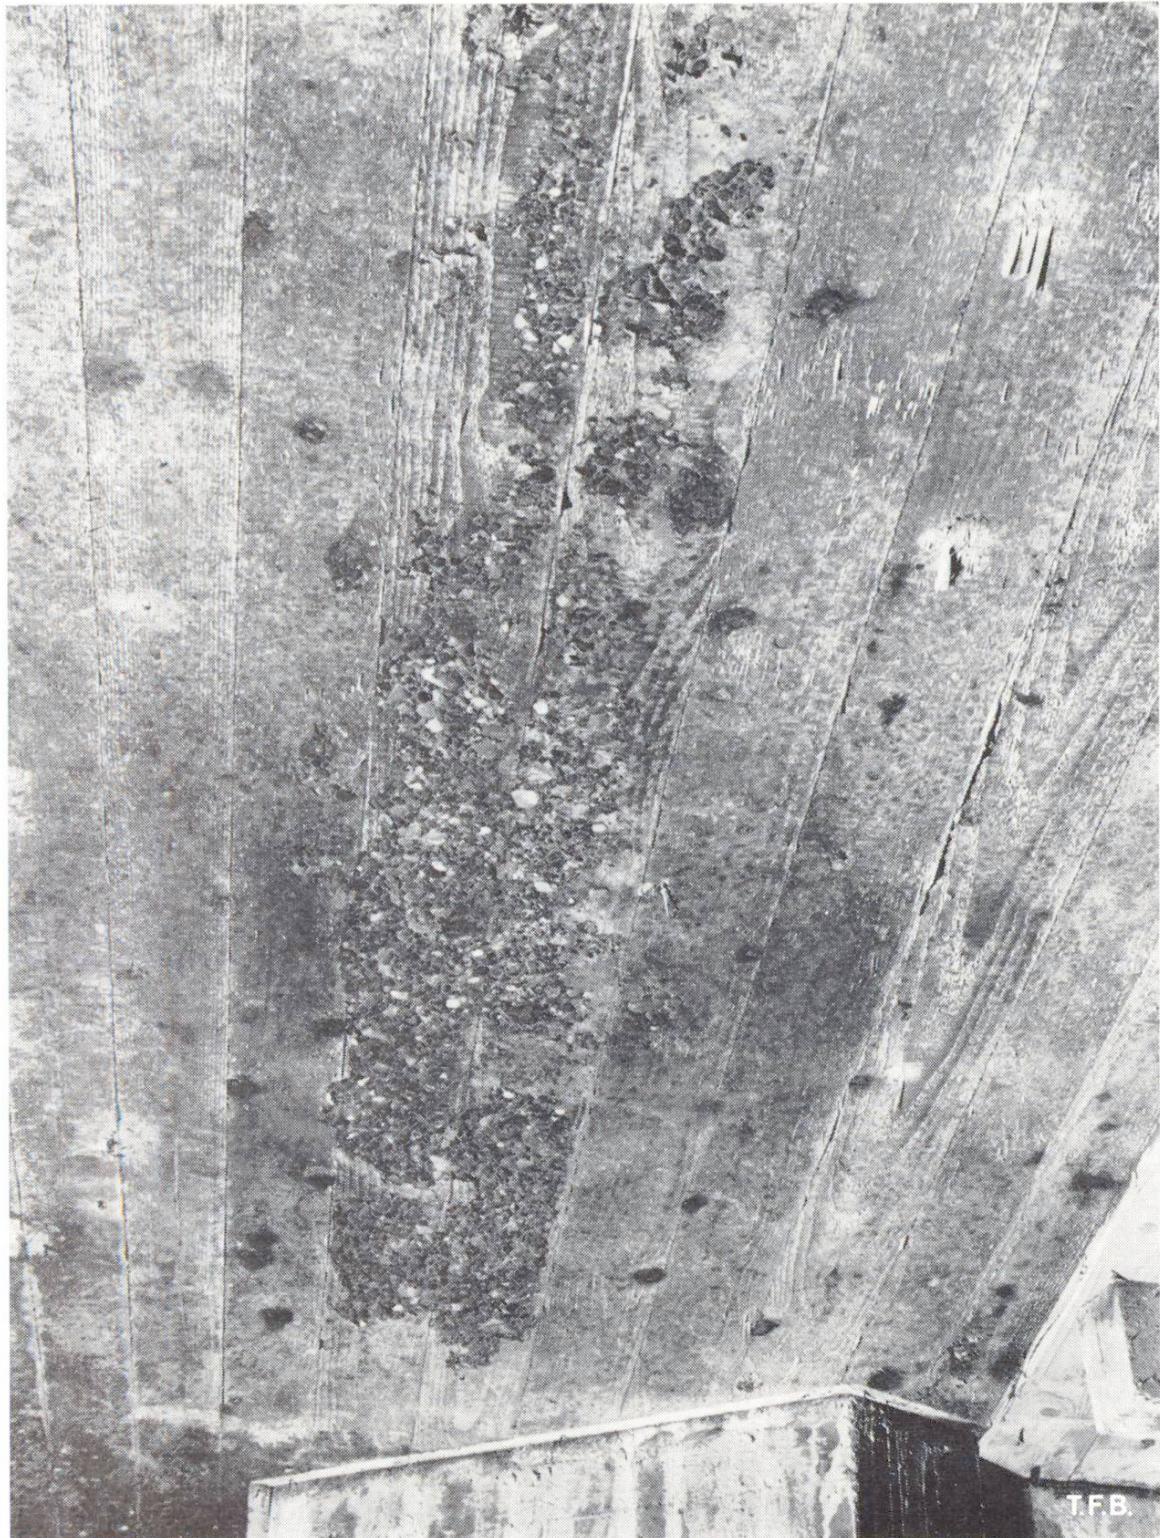
Abb. 1 Beim Ausschalen abgerissene Zementhaut an der Untersicht einer starken Betondecke.

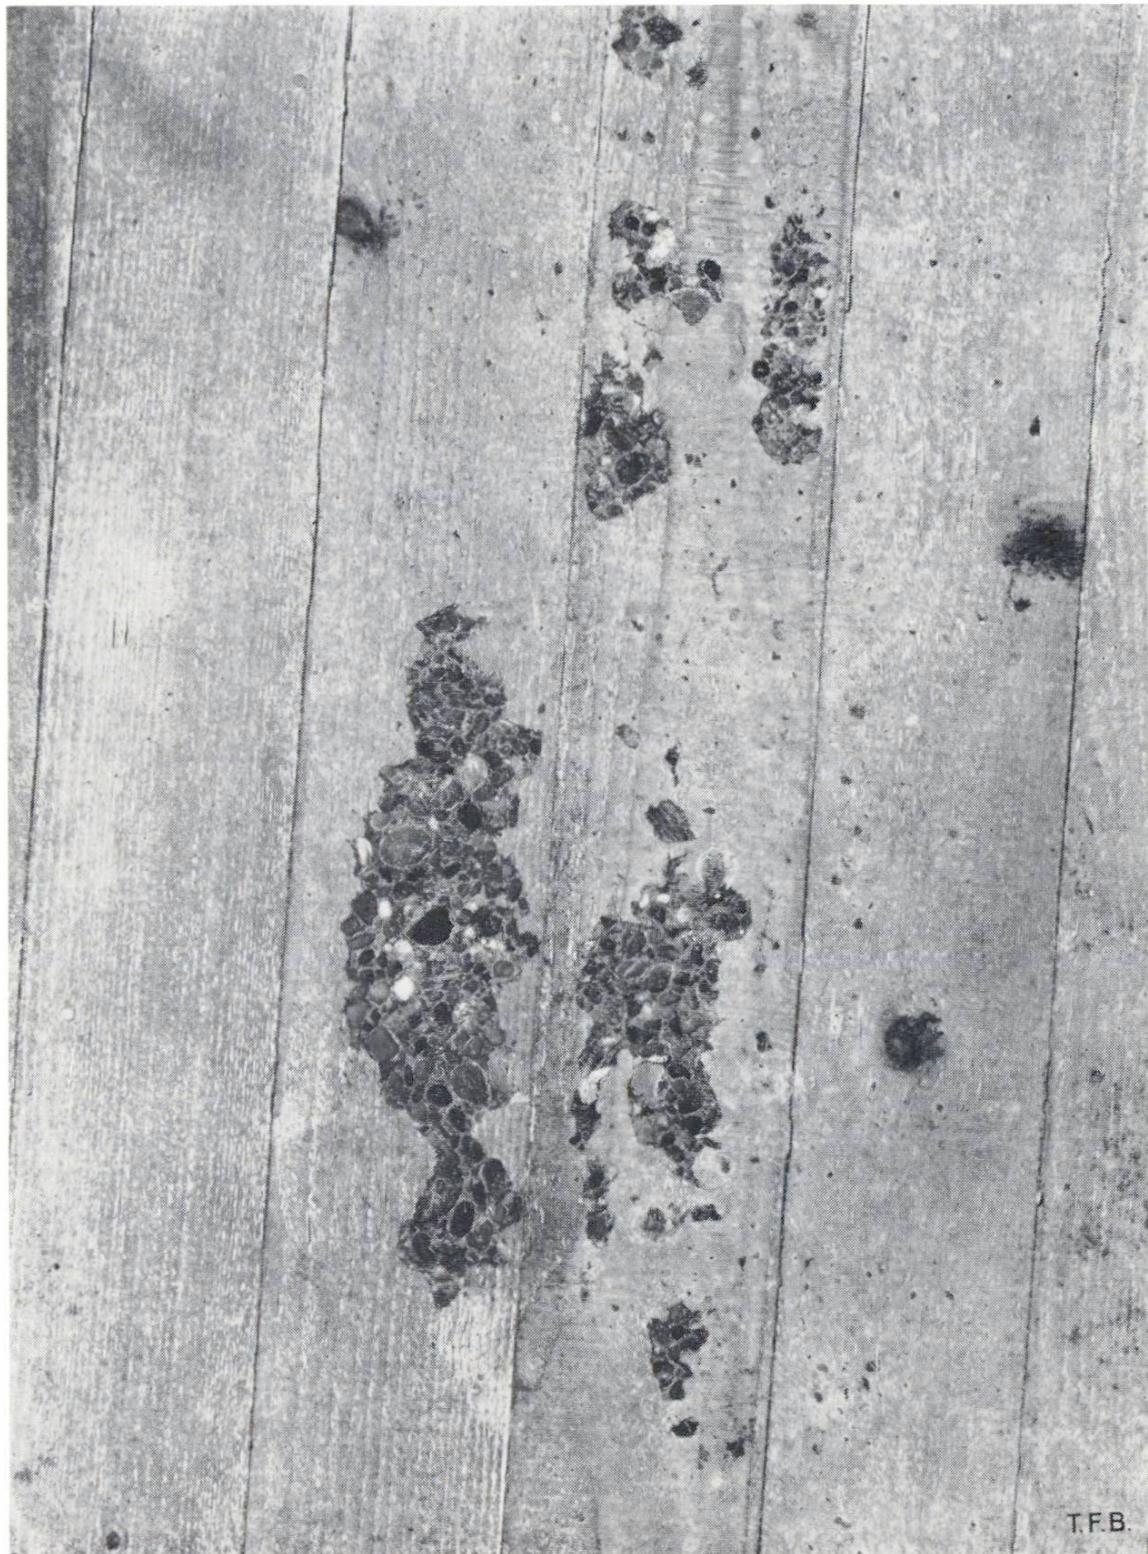
Abb. 2 Detailaufnahme des typischen Schadens. Die freigelegten Zuschlagskörner sind blank wie bei Waschbeton.

5 bleibt eine dünne Schicht Zementstein am Schalungsholz haften, so dass die Zuschlagskörner des Betons zum Vorschein kommen. Auffällig dabei ist, dass die freigelegten Steinkörner blank sind und die Schadenstellen das Aussehen von Waschbeton haben. Ferner zeigen die am Schalungsholz haften gebliebenen Rückstände poröse weissliche Kalkausscheidungen, die besonders an den Kontaktstellen mit grösseren Zuschlagskörnern auftreten. Hier fehlen die feinsten Anteile des Betons, und es ist, abgesehen vom erwähnten Kalk, nur noch ein Gerüst von kaum aneinander haftenden Sandkörnern vorhanden.

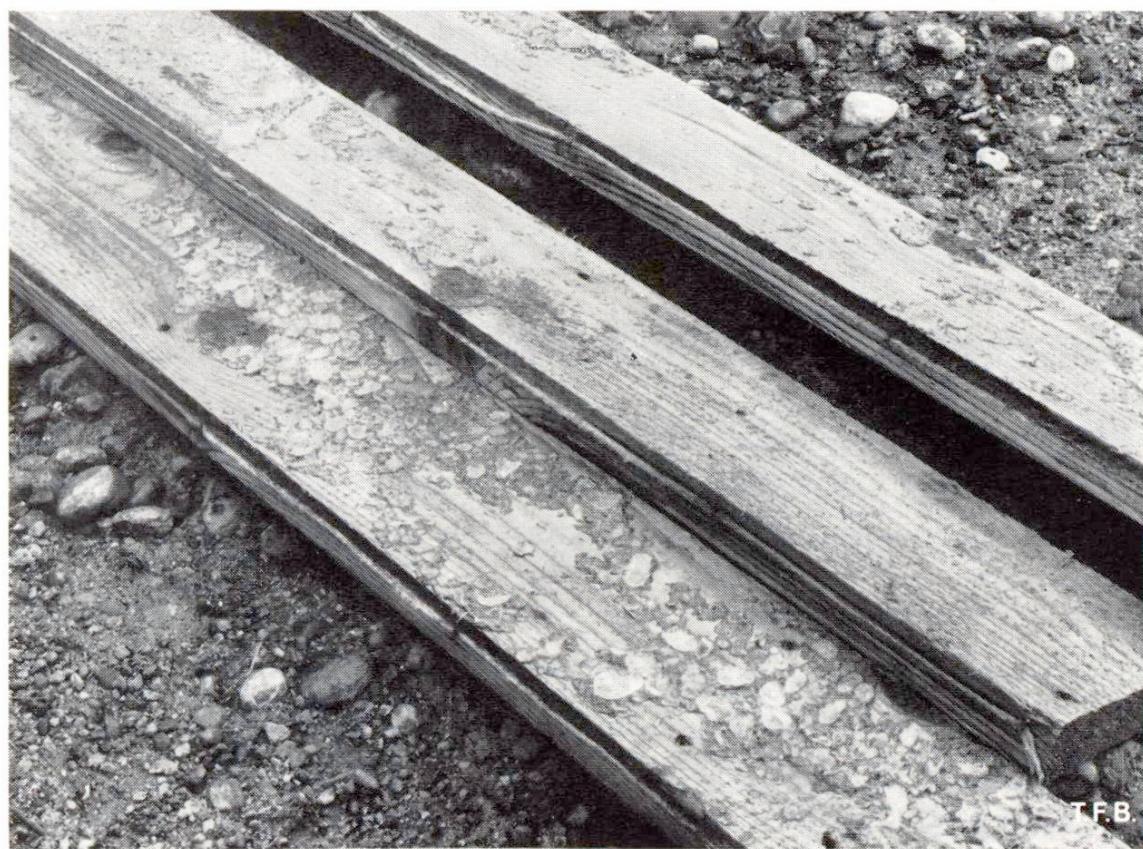
4 Abb. 3 Die Rückstände an den Schalungsbrettern. Man erkennt die weisslichen Kalkaus-
scheidungen an den Berührungsstellen mit den gröberen Zuschlagskörnern, ein Zeichen für
Entmischung und Wasseransammlung während des Vibrierens.

Aus diesen Beobachtungen kann eindeutig auf einen Entmischungsvorgang geschlossen werden, der im engen Raum zwischen den groben Zuschlagskörnern und der Schalungsfläche stattgefunden hat und bei dem die feinsten Anteile des Betons (besonders der Zement) fortgeschwemmt wurden. Der Vorgang konzentriert sich unmittelbar an den Unterseiten der Steinkörner und ist naturgemäß geeignet, die Haftung dort aufzuheben und den Schaden damit herbeizuführen.

Der Zementleim ist an diesen bevorzugten Stellen durch reines Betonwasser ersetzt worden, eine Erscheinung, die in wasserreichen Betonmischungen nach dem Vibrieren bisweilen beobachtet werden kann (sog. Wasserlinsen unter grösseren Zuschlagskörnern). Ein untrügliches Zeichen für solche Wasseranreicherungen ist der weisse Kalk, der sich während des Abbindens und Erhärrens darin ausscheiden kann.
