Zeitschrift: Cementbulletin
Herausgeber: Technische Forschung und Beratung für Zement und Beton (TFB AG)
Band: 40-41 (1972-1973)
Heft: 10

Artikel: Einige Alterungserscheinungen an Beton
Autor: [s.n.]
DOI: <https://doi.org/10.5169/seals-153533>

Einige Alterungserscheinungen an Beton

Liste möglicher Ursachen. Besprechung von drei mit Fotos vorgestellten Beispielen.

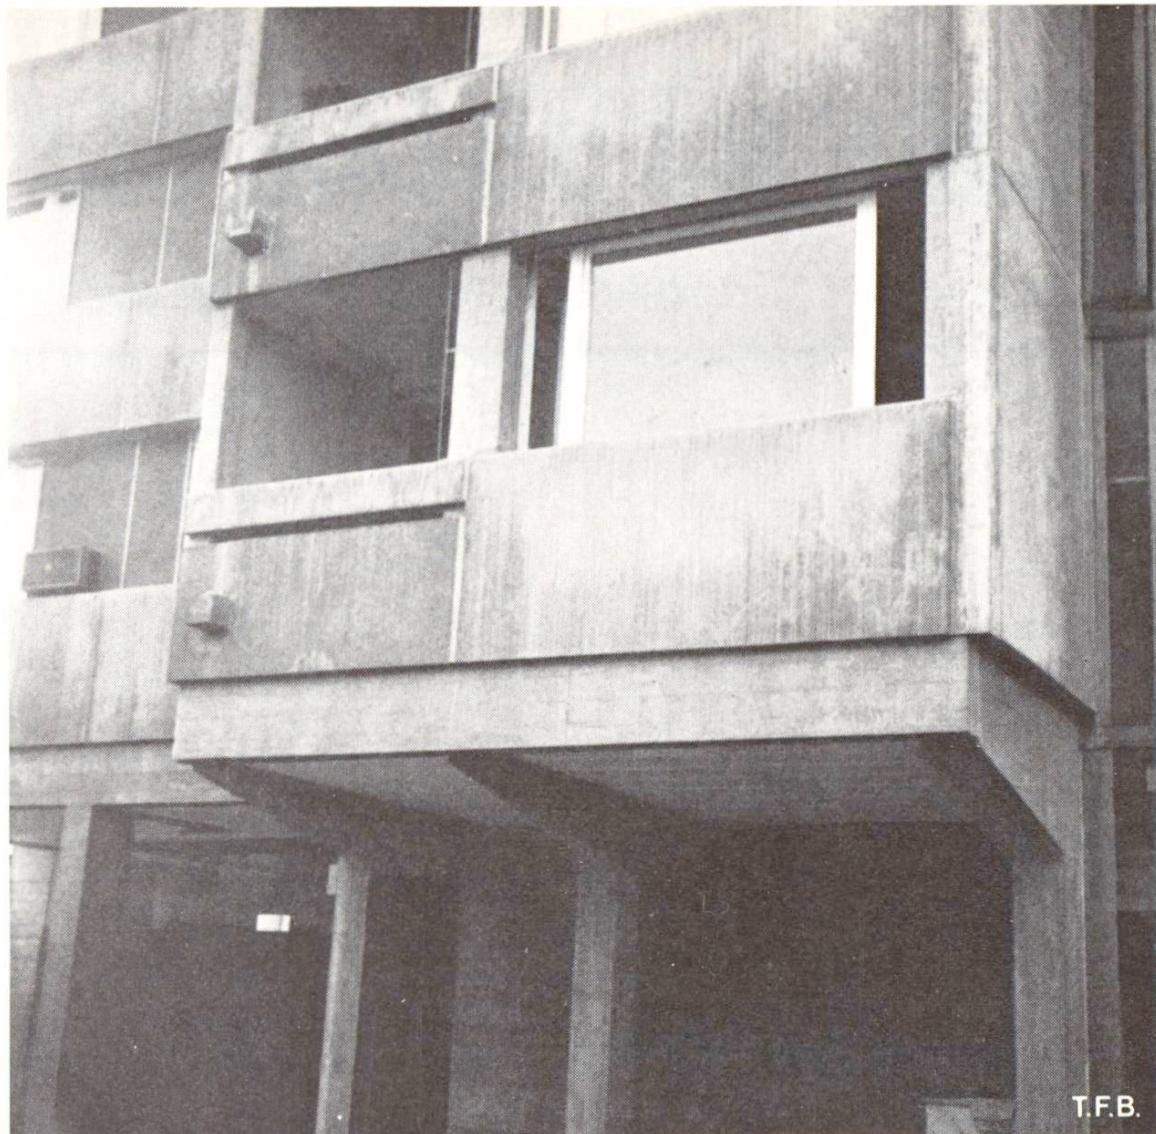
Abb. 1 Brüstungsplatten mit verschiedener charakteristischer Verteilung des Grautones.

Abb. 1 zeigt vorfabrizierte Betonelemente mit Besenstrichstruktur, und zwar zwei kleinere am offenen Balkon und ein grösseres als Fensterbrüstung. Trotz gleicher Witterungsexposition während 5 Jahren hat jedes der drei Elemente eine andere charakteristische Farbverteilung angenommen.

Element I, kleine, obere Balkonbrüstung, zeigt im ganzen helleres Aussehen. Im einzelnen bestehen aber abwechselnd hellere oder dunklere Streifen senkrecht gerichtet wie die Rillen des Besenstriches.

Element II, grössere, untere Balkonbrüstung, ist fast einheitlich dunkel gefärbt. Es sind nur wenige helle Senkrechtstreifen zu erkennen, speziell im Bereich der Wasserspeier.

Element III, die Fensterbrüstung, fällt durch die auffällige Verteilung der Grautönung auf. Die unteren und seitlichen Abschnitte sind, im Gegensatz zur übrigen Fläche, einheitlich dunkel gefärbt.

Im ersten Beispiel ist d) als Hauptursache für die entstandenen Farbkontrolle anzusehen. Die **Verschmutzung** durch feine Staubteile der Atmosphäre ist an feuchten Stellen naturgemäß stärker. In dieser Beziehung erkennt man, dass das leichte Element I jeweils rascher trocken ist als das schwerere Element II und dass der helle Flächenabschnitt von Element III jeweils wärmer und deshalb weniger feucht ist. Ferner ist bei den Wasserspeichern deutliche Abwaschwirkung (Ursache e) zu erkennen. Dies ist auch der Grund, weshalb Ursache c) (Bewuchs) hier weniger in Frage kommt. Wäre der Wasserspeicher aus Metall, so würde in seinem Bereich jeglicher Bewuchs unterbunden, und es entstünde eine ähnliche Zeichnung. Wasser, das mit blanken Metallen in Berührung stand, unterbindet Algen- und Pilzbewuchs. Ursache a) (Kalkausblühung) kommt nur bei Alterungsprozessen innerhalb Wochen- oder Monatsfrist in Frage, und Ursache b) (Kalkauflösung) würde von oben nach unten durchgehende Rinnspurenzeichnungen hinterlassen.

Diese drei Beispiele zeigen einen fast alltäglichen Ausschnitt aus der Vielfalt der Alterungserscheinungen an Betonoberflächen. Die Erscheinungen könnten allenfalls als ästhetische Mängel angesehen werden. Die meisten von ihnen sind mit gezielten Massnahmen vermeidbar. Fall 1 etwa durch konstruktive Massnahmen, Fall 2 bei Verwendung von Platten mit rauher oder strukturierter Oberfläche und Fall 3 mit Schalungsholz, das gleichmässiger beschaffen ist.

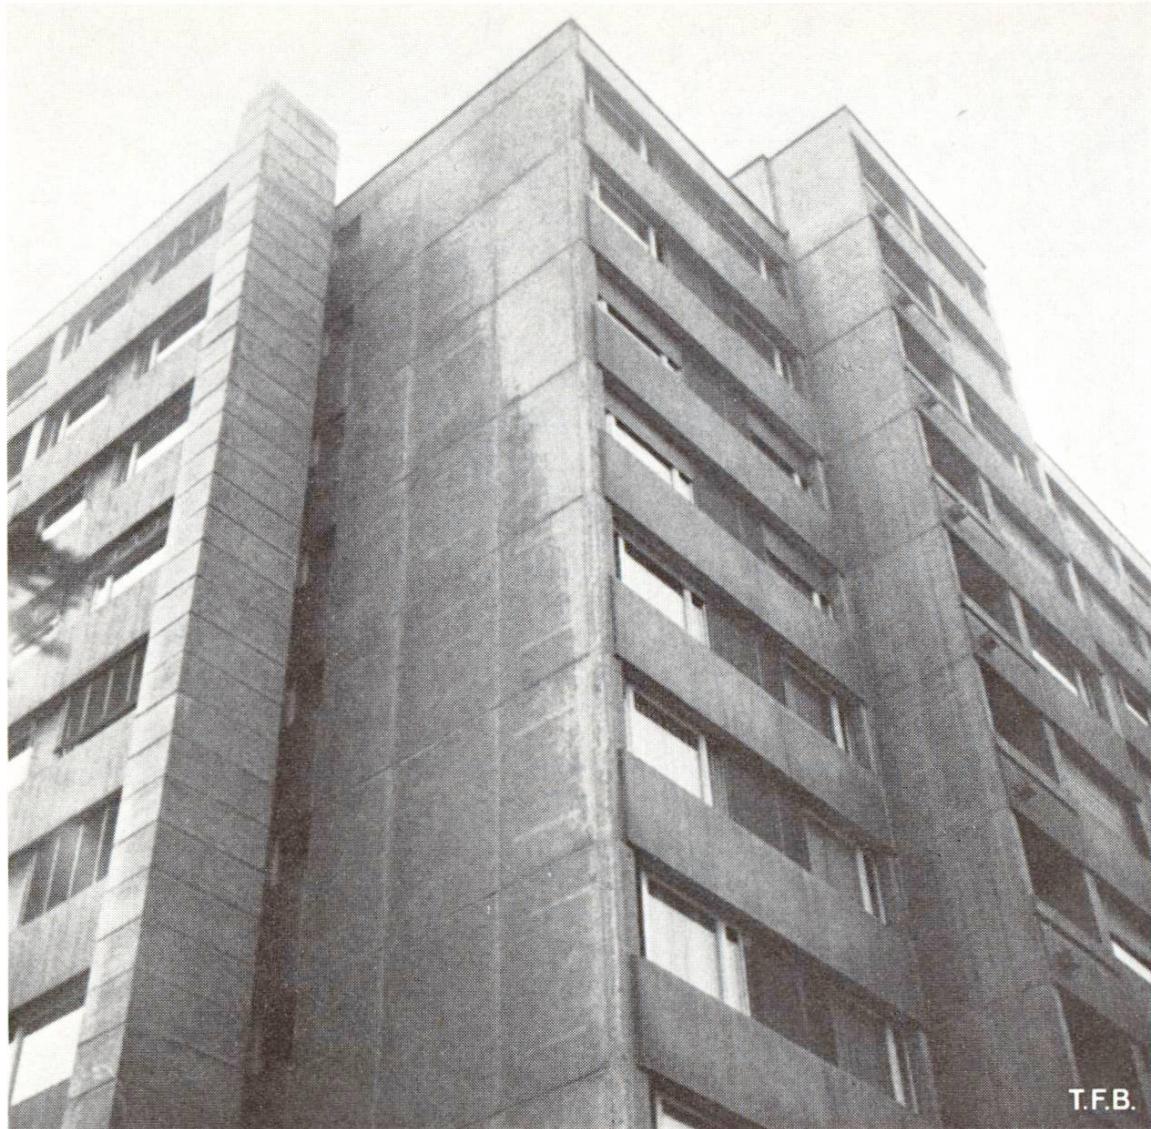
Abb. 2 zeigt einen einspringenden Fassadenteil eines Hochhauses, der mit grösseren glatten Betonplatten belegt ist. Man erkennt eine allgemein hellere Färbung offensichtlich in der dem Regen vermehrt ausgesetzten Zone. Ferner sind an einzelnen Platten je zwei helle Striche festzustellen, verursacht durch Holzlatten, die bei der Lagerung nach der Fabrikation zwischengelegt worden sind.

Dieser grossflächige Graukontrast ist auf Ursache e) (Abwascheffekt) zurückzuführen. Der Schlagregen, der die äussere und obere Seite der Fassade bestreicht, wäscht Verschmutzungen, die sich aus der Atmosphäre niederschlagen, fortwährend ab. Eine sehr eindeutig bevorzugte Regenwindrichtung verursacht eine recht scharfe Begrenzung der verschieden gefärbten Flächenabschnitte. Die «Holzlattenzeichnung» ist vermutlich die Folge des Umstandes, dass in diesen Bereichen eine höhere Porendichtigkeit besteht und deshalb weniger Feuchtigkeit und Staubpartikel aufgenommen werden.

Abb. 2 Fassadenteil mit sichtbarem Einfluss von Schlagregen.

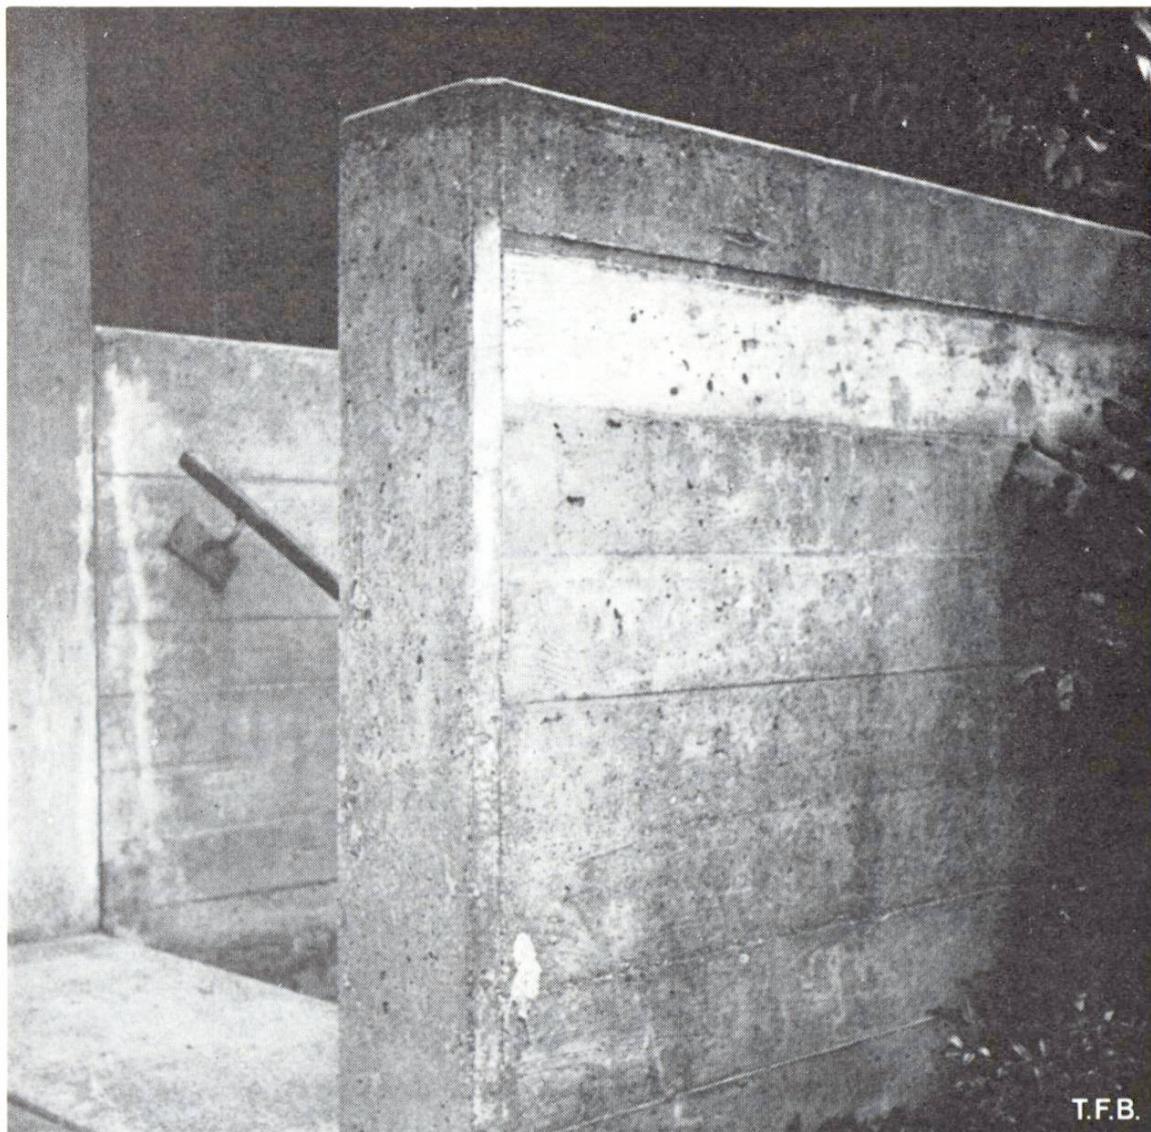
Abb. 3 zeigt eine kleine Abschränkungsmauer, die vor etwa 6 Jahren als Ortsbeton in Bretterschalung erstellt worden ist. Ein Schalungsbrett zeichnet sich ungewöhnlich hell ab, wie auch ein kurzer Abschnitt der Dreieckleiste.

Die Ursache dieses Unterschiedes ist unter c) angeführt und besteht in einem starken Algenbewuchs an den dunkel zeichnenden Flächen. Eine poröse, wenig geschlossene Betonoberfläche hat an diesen Stellen die pflanzliche Besiedelung gefördert. Das hell abzeichnende Schalungsbrett hinterliess im Gegensatz zu den anderen einen sehr dichtgeschlossenen, glatten Beton, der wenig Feuchtigkeit aufnehmen und zurückhalten konnte. Offenbar war dieses Holz selber sehr dicht und glatt. Das vierte Brett von oben hinterlässt im gleichen Sinne die etwas helleren Abzeichnungen des dichten und härteren Spätholzes der Jahrringe. Ein Anzeichen für pflanzlichen Bewuchs sind auch die geschlängelten hellen Spuren, welche von weidenden Schnecken herrühren.

Abb. 3 Alterungserscheinungen an einer kleinen Mauer aus Ortsbeton.
