CEMENTBULLETIN

NOVEMBER 1977

Dunkle Verfärbung des Betons

Beschreibung einer Art dunkler Verfärbung des Zementsteins infolge unvollständiger Hydratation des Zementes. Entstehung und Gegenmassnahmen.

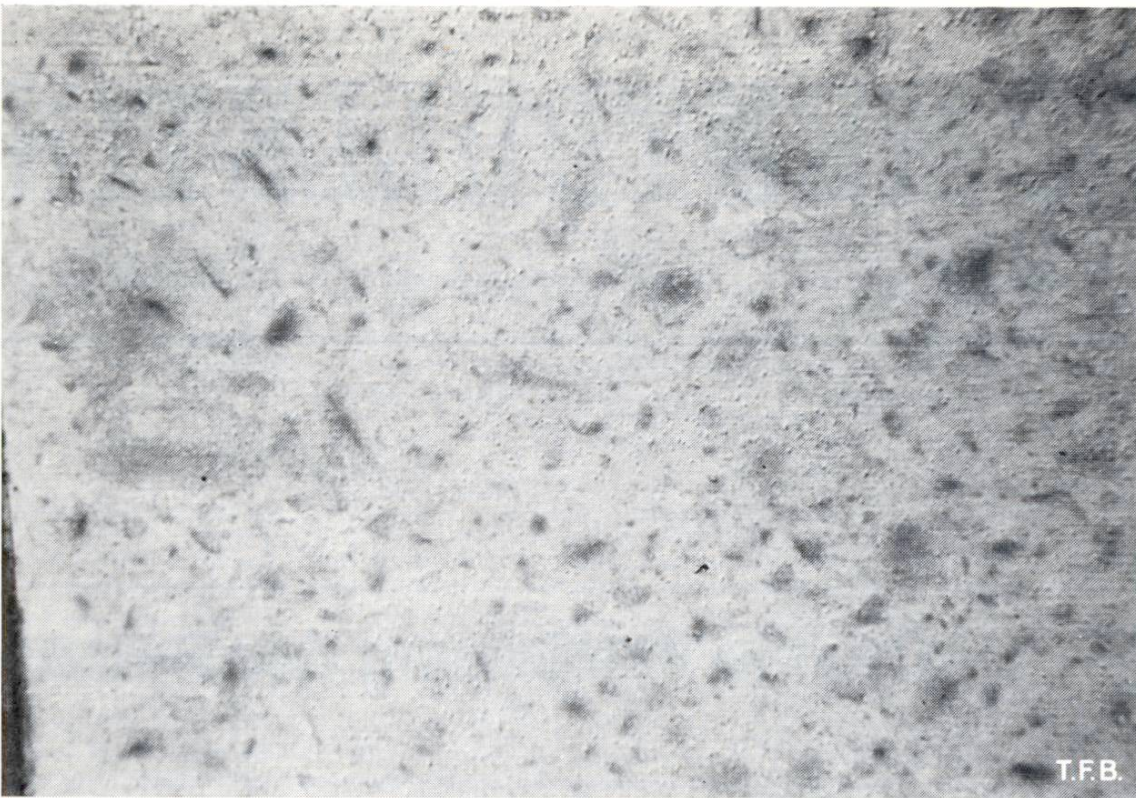
1. In den Schwingungsfeldern bei der Rüttelverdichtung können sich die mehlfeinen Bestandteile des Betons, zur Hauptsache also die Zementteilchen, entmischen. An bestimmten Stellen reichern sich die gröberen, an anderen die feineren Körnchen an. Der Wasserzementwert (Gewichtsverhältnis Wasser : Zement) nimmt bei dichter Lagerung im Bereich der groben Zementteilchen stark ab bis zu Werten von 0,4 und kleiner. Aus diesem Grund bleibt die Hydratation des Zementes unvollständig. Schwarzbraune Zementteilchen bleiben zurück und wirken wie ein Pigmentfarbstoff (Abb. 1).

Abb. 1 Entmischung der Feinstanteile im Beton unter Vibrationswirkung. Im Engris zwischen der Schalung und grösseren Zuschlagskörnern haben sich hier die grösseren Zementteilchen angereichert und dicht gelagert. An diesen Stellen ist der Wasserzementwert reduziert und die Hydratation des Zementes gestoppt. Die restlichen Zementkörnchen wirken als dunkle Farbkörper und der Zementstein selber ist hart und porenlos.

1. Vermeidung der Entmischung im Mehlkornbereich durch Verwendung stabiler Betonmischungen (s. CB 19/1977). Diese erreicht man mit Erhöhung der Zementdosierung und Intensivierung der Durchmischung.
2. Vermeidung von Kiesnestern durch sorgfältiges Einbringen, aber auch mit der Anwendung eines Betons mit plastischer Konsistenz und genügendem Anteil an stabilem klebendem Mörtel.
3. Vermeidung von Undichtigkeiten der Schalung.
4. Vermeidung der Revibration von 1–3 Stunden alten Betonschichten. Dies erfordert eine entsprechende Planung der Betonarbeit.

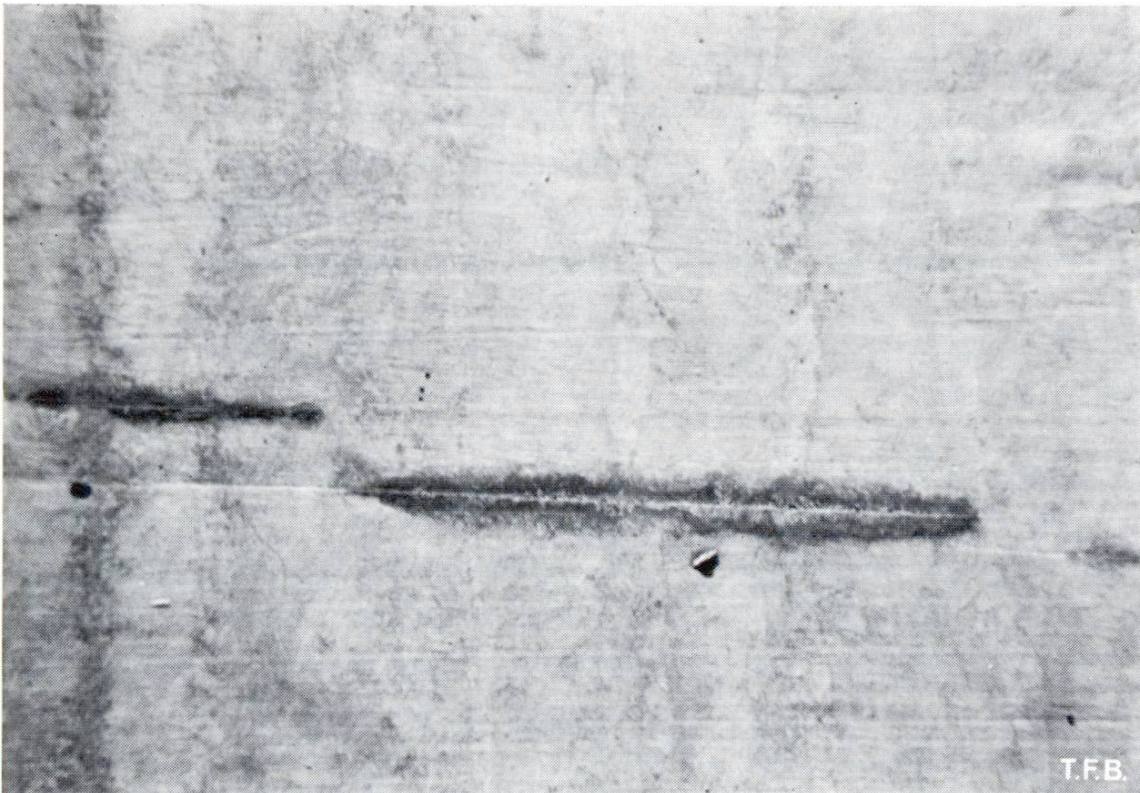
Abb. 2 Beim Ausfluss von Mörtel an undichten Stellen der Schalung bildet sich in kurzer Zeit ein Korngerüstfilter, in welchem sich Zementkörnchen in dichter Packung und bei stark reduziertem Wassergehalt einlagern. Dadurch wird die Hydratation des Zementes aufgehalten und der Zementstein bleibt dunkel verfärbt.

- 3 2. An undichten Stellen der Schalung fließt während dem Vibrieren Betonmörtel aus. Dabei bildet sich in kurzer Zeit ein Korngerüst, das die Öffnung zunehmend versperrt, so dass schliesslich nur noch Wasser durchfliessen kann. Im Bereich dieses natürlichen Filters (ähnlich einem Sandfilter) bilden sich Schichten von äusserst dicht gelagerten Zementteilchen, in denen der Wasserzementwert ebenfalls stark reduziert ist (Abb. 2 und 3). Das gleiche geschieht, wenn Kiesnester unter Vibration mit Betonmörtel ausgefüllt werden (Abb. 4) (s. auch CB Nr. 5/1974).

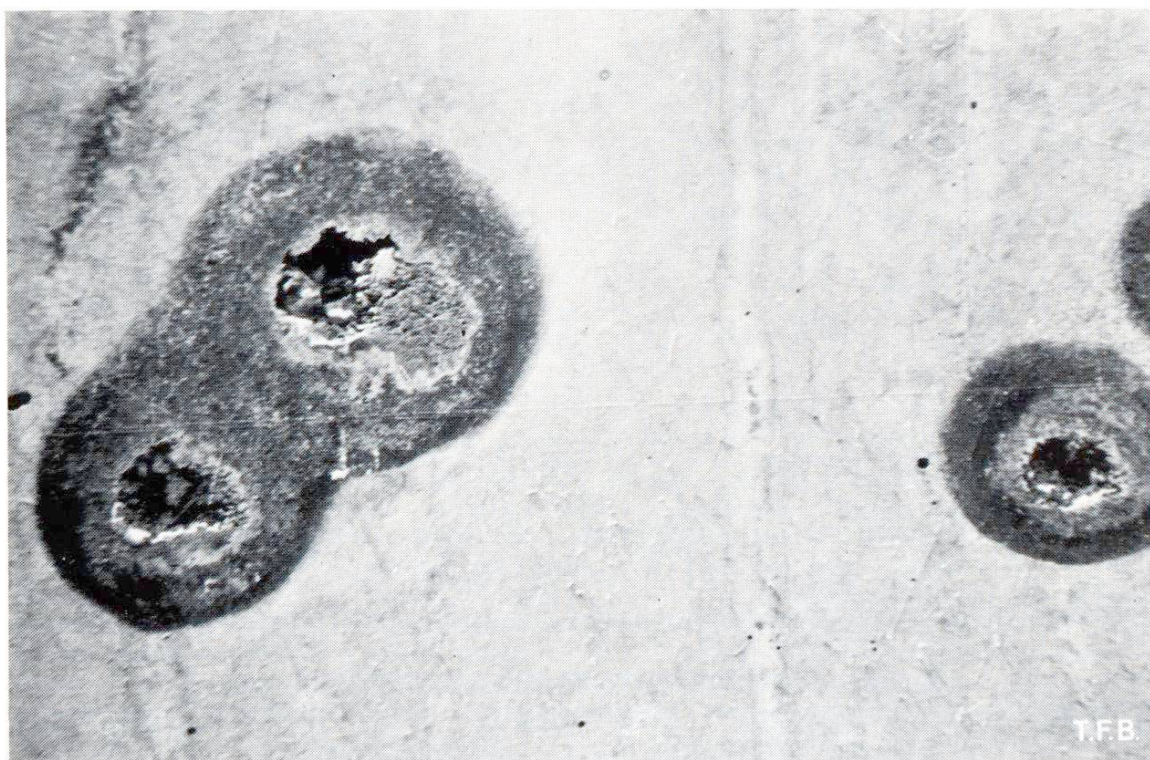
Abb. 3 Gleicher Vorgang wie Abb. 2, hier sehr eindrücklich gezeigt bei löcheriger Schalung.

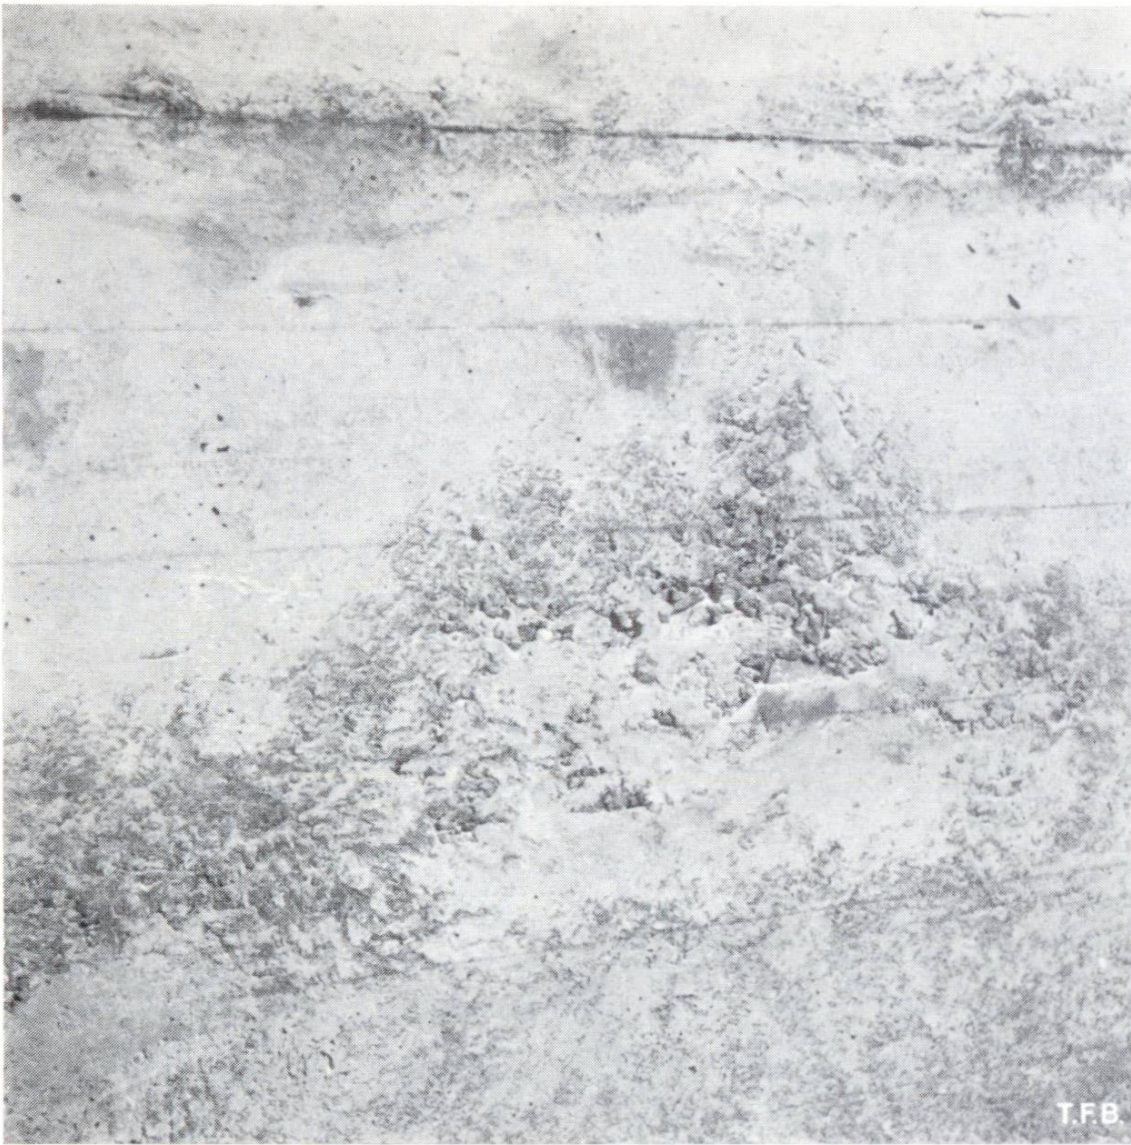
Abb. 4 Kiesnest, das unter der Rüttelverdichtung teilweise mit Betonmörtel zugefüllt wurde. Beim Fließvorgang haben sich Korngerüstfilter mit Anreicherungen von Zementteilchen gebildet, ähnlich wie bei undichter Schalung Abb. 2 und 3.

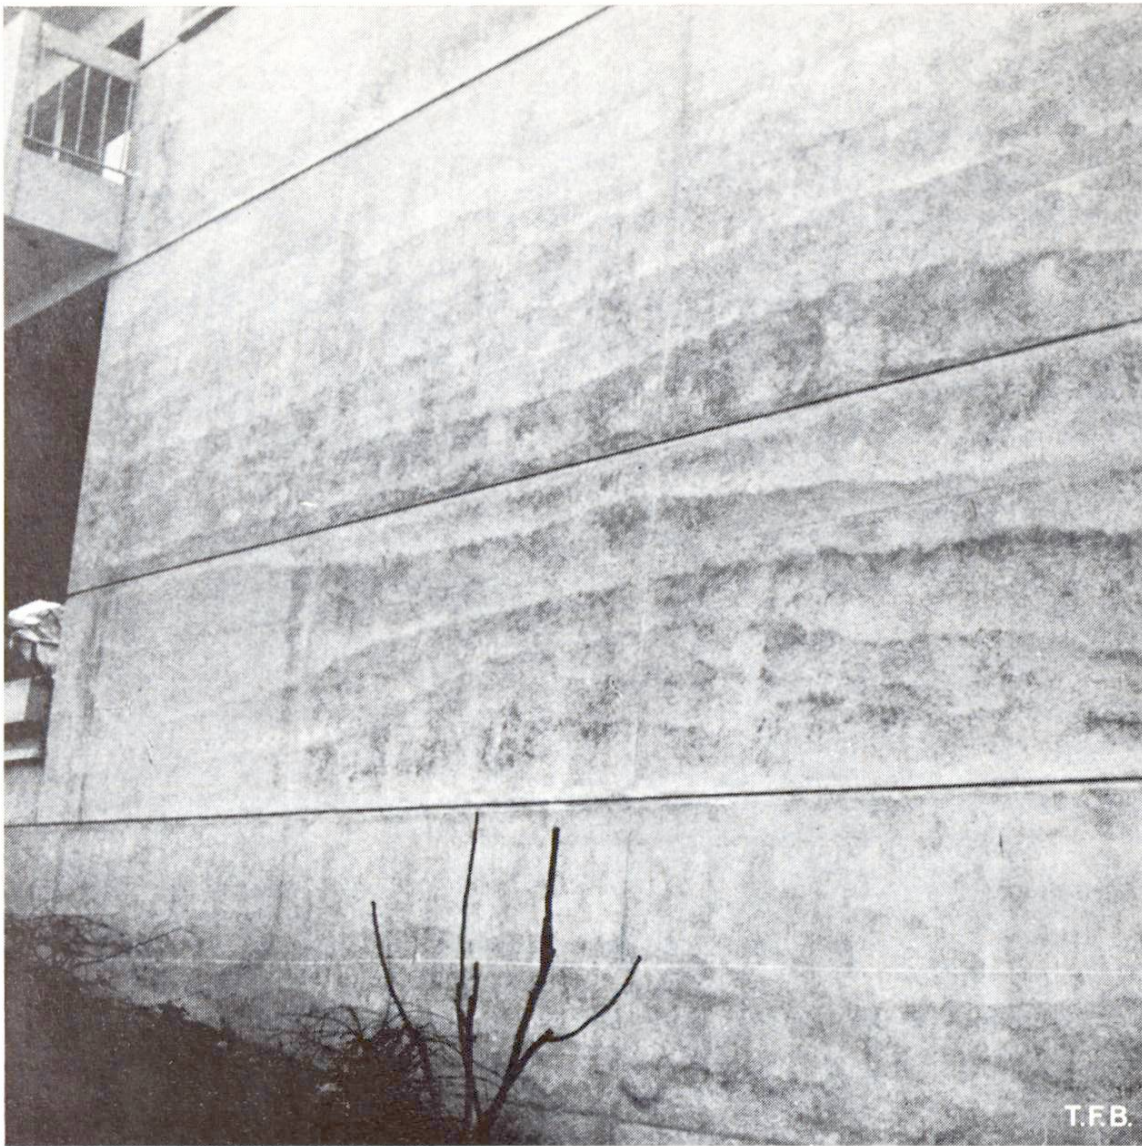
3. Dunkelfärbung entsteht auch bei erneuter Rüttelung von Beton, der in der ersten Erhärtungsphase steht und bei dem bereits 10–20% des Zementes hydratisiert sind. Die Gelsubstanz, welche in diesem Stadium den Raum zwischen den Zementkörnern zunehmend ausfüllt, wird durch erneute Vibration stark zusammengedrückt, was die Wasserzirkulation behindert. Die restlichen dunkeln Zementkörnern werden dadurch konserviert und die Gelsubstanz selber erhält ein glasiges, durchscheinendes Aussehen (Abb. 5).

Abb. 5 Beim Einbringen des Betons wurde die darunterliegende Schicht jeweils mitvibriert. Wenn ein Beton in einem Alter von vielleicht 1–3 Stunden erneut gerüttelt wird, so nimmt er eine dunklere Färbung an (vergleiche hierzu: R. Abt, Wolkenbildung im Sichtbeton, «beton» 19, 240 [1969]).
