**Artikel:** Dunkle Verfärbung des Betons

# CEMENTBULLETIN

## **Dunkle Verfärbung des Betons**

Beschreibung einer Art dunkler Verfärbung des Zementsteins infolge unvollständiger Hydratation des Zementes. Entstehung und Gegenmassnahmen.

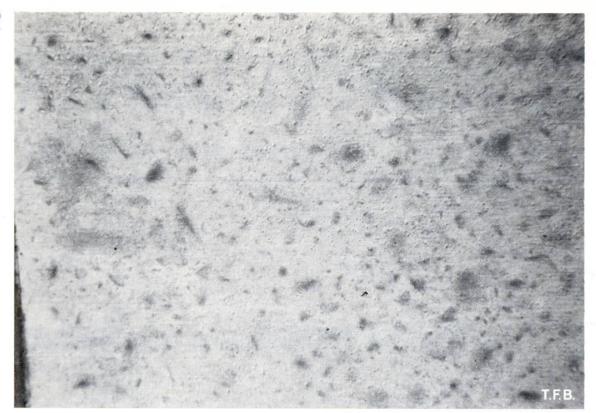
1. In den Schwingungsfeldern bei der Rüttelverdichtung können sich die mehlfeinen Bestandteile des Betons, zur Hauptsache also die Zementteilchen, entmischen. An bestimmten Stellen reichern sich die gröberen, an anderen die feineren Körnchen an. Der Wasserzementwert (Gewichtsverhältnis Wasser: Zement) nimmt bei dichter Lagerung im Bereich der groben Zementteilchen stark ab bis zu Werten von 0,4 und kleiner. Aus diesem Grund bleibt die Hydratation des Zementes unvollständig. Schwarzbraune Zementteilchen bleiben zurück und wirken wie ein Pigmentfarbstoff (Abb. 1).

Abb. 1 Entmischung der Feinstanteile im Beton unter Vibrationswirkung. Im Engnis zwischen der Schalung und grösseren Zuschlagskörnern haben sich hier die gröberen Zementteilchen angereichert und dicht gelagert. An diesen Stellen ist der Wasserzementwert reduziert und die Hydratation des Zementes gestoppt. Die restlichen Zementkörnchen wirken als dunkle Farbkörper und der Zementstein selber ist hart und porenlos.

- Vermeidung der Entmischung im Mehlkornbereich durch Verwendung stabiler Betonmischungen (s. CB 19/1977). Diese erreicht man mit Erhöhung der Zementdosierung und Intensivierung der Durchmischung.
- Vermeidung von Kiesnestern durch sorgfältiges Einbringen, aber auch mit der Anwendung eines Betons mit plastischer Konsistenz und genügendem Anteil an stabilem klebendem Mörtel.
- 3. Vermeidung von Undichtigkeiten der Schalung.
- Vermeidung der Revibration von 1–3 Stunden alten Betonschichten. Dies erfordert eine entsprechende Planung der Betonarbeit.

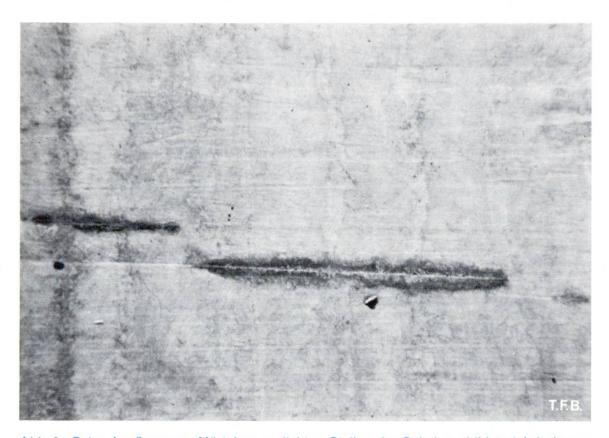
Abb. 2 Beim Ausfluss von Mörtel an undichten Stellen der Schalung bildet sich in kurzer Zeit ein Korngerüstfilter, in welchem sich Zementkörnchen in dichter Packung und bei stark reduziertem Wassergehalt einlagern. Dadurch wird die Hydratation des Zementes aufgehalten und der Zementstein bleibt dunkel verfärbt.

- 3 2. An undichten Stellen der Schalung fliesst während dem Vibrieren Betonmörtel aus. Dabei bildet sich in kurzer Zeit ein Korngerüst, das die Öffnung zunehmend versperrt, so dass schliesslich nur noch Wasser durchfliessen kann. Im Bereich dieses natürlichen Filters (ähnlich einem Sandfilter) bilden sich Schichten von äusserst dicht gelagerten Zementteilchen, in denen der Wasserzementwert ebenfalls stark reduziert ist (Abb. 2 und 3). Das gleiche geschieht, wenn Kiesnester unter Vibration mit Betonmörtel ausgefüllt werden (Abb. 4) (s. auch CB Nr. 5/1974).

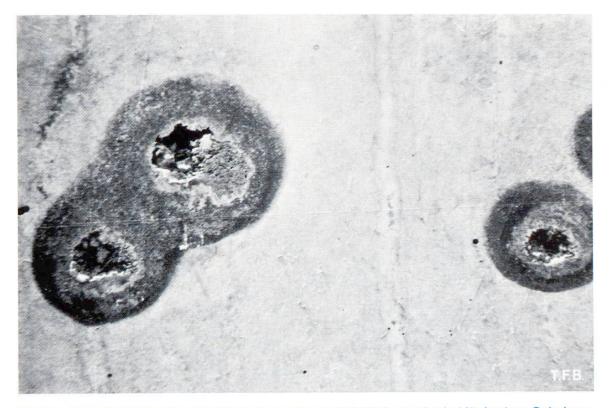
Abb. 3 Gleicher Vorgang wie Abb. 2, hier sehr eindrücklich gezeigt bei löcheriger Schalung.

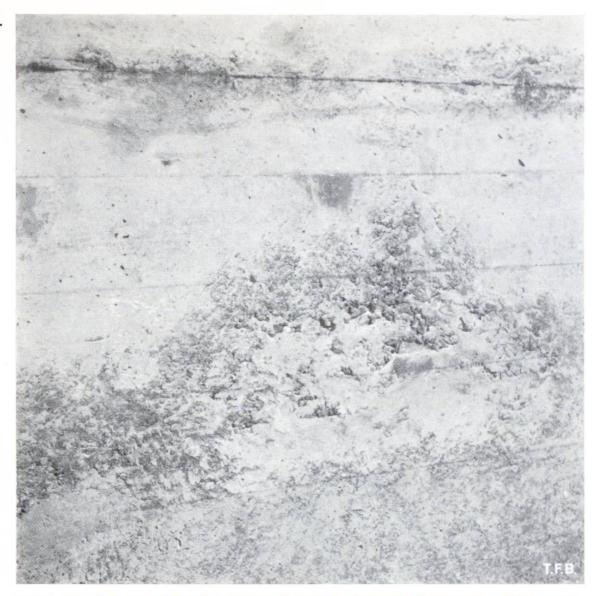
Abb. 4 Kiesnest, das unter der Rüttelverdichtung teilweise mit Betonmörtel zugefüllt wurde. Beim Fliessvorgang haben sich Korngerüstfilter mit Anreicherungen von Zementteilchen gebildet, ähnlich wie bei undichter Schalung Abb. 2 und 3.

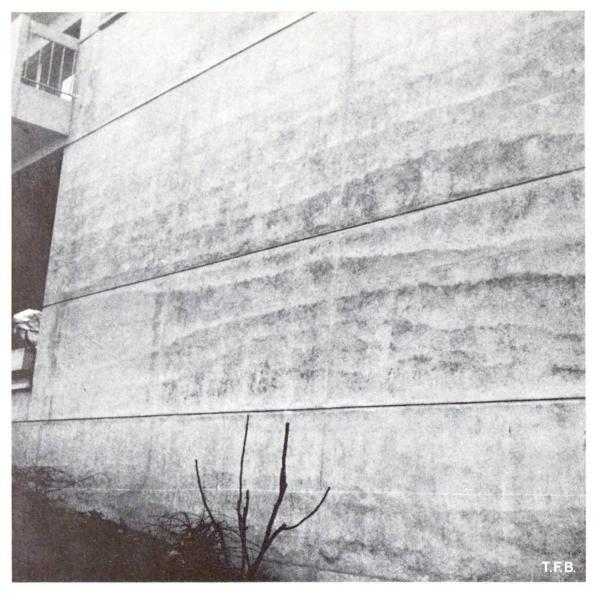
- 3. Dunkelfärbung entsteht auch bei erneuter Rüttelung von Beton, der in der ersten Erhärtungsphase steht und bei dem bereits 10–20% des Zementes hydratisiert sind. Die Gelsubstanz, welche in diesem Stadium den Raum zwischen den Zementkörnchen zunehmend ausfüllt, wird durch erneute Vibration stark zusammengedrückt, was die Wasserzirkulation behindert. Die restlichen dunkeln Zementkörnchen werden dadurch konserviert und die Gelsubstanz selber erhält ein glasiges, durchscheinendes Aussehen (Abb. 5).

Abb. 5 Beim Einbringen des Betons wurde die darunterliegende Schicht jeweils mitvibriert. Wenn ein Beton in einem Alter von vielleicht 1–3 Stunden erneut gerüttelt wird, so nimmt er eine dunklere Färbung an (vergleiche hierzu: R. Abt, Wolkenbildung im Sichtbeton, «beton» 19, 240 [1969]).
