Zeitschrift: Cementbulletin
Herausgeber: Technische Forschung und Beratung für Zement und Beton (TFB AG)
Band: 44-45 (1976-1977)
Heft: 23

Artikel: Dunkle Verfärbung des Betons
Autor: [s.n.]
DOI: <https://doi.org/10.5169/seals-153594>

Dunkle Verfärbung des Betons

Beschreibung einer Art dunkler Verfärbung des Zementsteins infolge unvollständiger Hydratation des Zementes. Entstehung und Gegenmassnahmen.

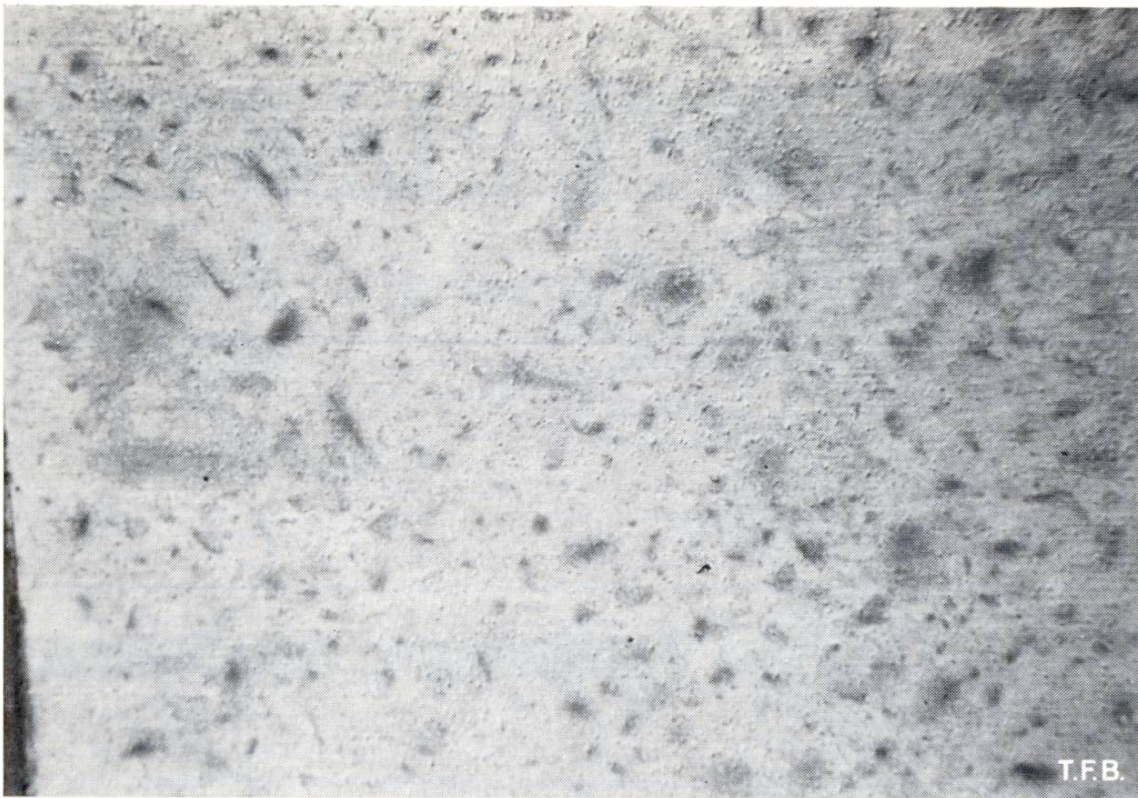
1. In den Schwingungsfeldern bei der Rüttelverdichtung können sich die mehlfeinen Bestandteile des Betons, zur Hauptsache also die Zementteilchen, entmischen. An bestimmten Stellen reichern sich die gröberen, an anderen die feineren Körnchen an. Der Wasserzementwert (Gewichtsverhältnis Wasser : Zement) nimmt bei dichter Lagerung im Bereich der groben Zementteilchen stark ab bis zu Werten von 0,4 und kleiner. Aus diesem Grund bleibt die Hydratation des Zementes unvollständig. Schwarzbraune Zementteilchen bleiben zurück und wirken wie ein Pigmentfarbstoff (Abb. 1).

Abb. 1 Entmischung der Feinstanteile im Beton unter Vibrationswirkung. Im Ergebnis zwischen der Schalung und grösseren Zuschlagskörnern haben sich hier die grösseren Zementteilchen angereichert und dicht gelagert. An diesen Stellen ist der Wasserzementwert reduziert und die Hydratation des Zementes gestoppt. Die restlichen Zementkörnchen wirken als dunkle Farbkörper und der Zementstein selber ist hart und porenlos.

1. Vermeidung der Entmischung im Mehlkornbereich durch Verwendung stabiler Betonmischungen (s. CB 19/1977). Diese erreicht man mit Erhöhung der Zementdosierung und Intensivierung der Durchmischung.
2. Vermeidung von Kiesnestern durch sorgfältiges Einbringen, aber auch mit der Anwendung eines Betons mit plastischer Konsistenz und genügendem Anteil an stabilem klebendem Mörtel.
3. Vermeidung von Undichtigkeiten der Schalung.
4. Vermeidung der Revibration von 1–3 Stunden alten Betonschichten. Dies erfordert eine entsprechende Planung der Betonarbeit.

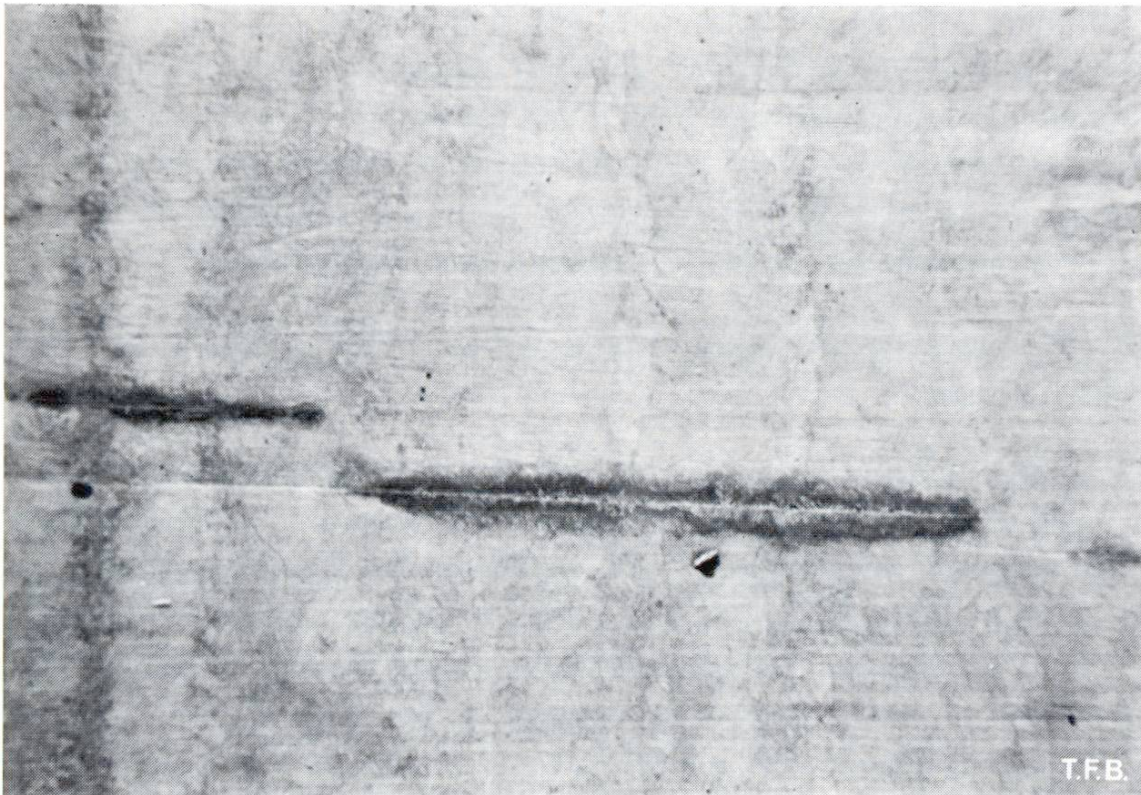
Abb. 2 Beim Ausfluss von Mörtel an undichten Stellen der Schalung bildet sich in kurzer Zeit ein Korngerüstfilter, in welchem sich Zementkörnchen in dichter Packung und bei stark reduziertem Wassergehalt einlagern. Dadurch wird die Hydratation des Zementes aufgehalten und der Zementstein bleibt dunkel verfärbt.

- 3 2. An undichten Stellen der Schalung fließt während dem Vibrieren Betonmörtel aus. Dabei bildet sich in kurzer Zeit ein Korngerüst, das die Öffnung zunehmend versperrt, so dass schliesslich nur noch Wasser durchfliessen kann. Im Bereich dieses natürlichen Filters (ähnlich einem Sandfilter) bilden sich Schichten von äusserst dicht gelagerten Zementteilchen, in denen der Wasserzementwert ebenfalls stark reduziert ist (Abb. 2 und 3). Das gleiche geschieht, wenn Kiesnester unter Vibration mit Betonmörtel ausgefüllt werden (Abb. 4) (s. auch CB Nr. 5/1974).

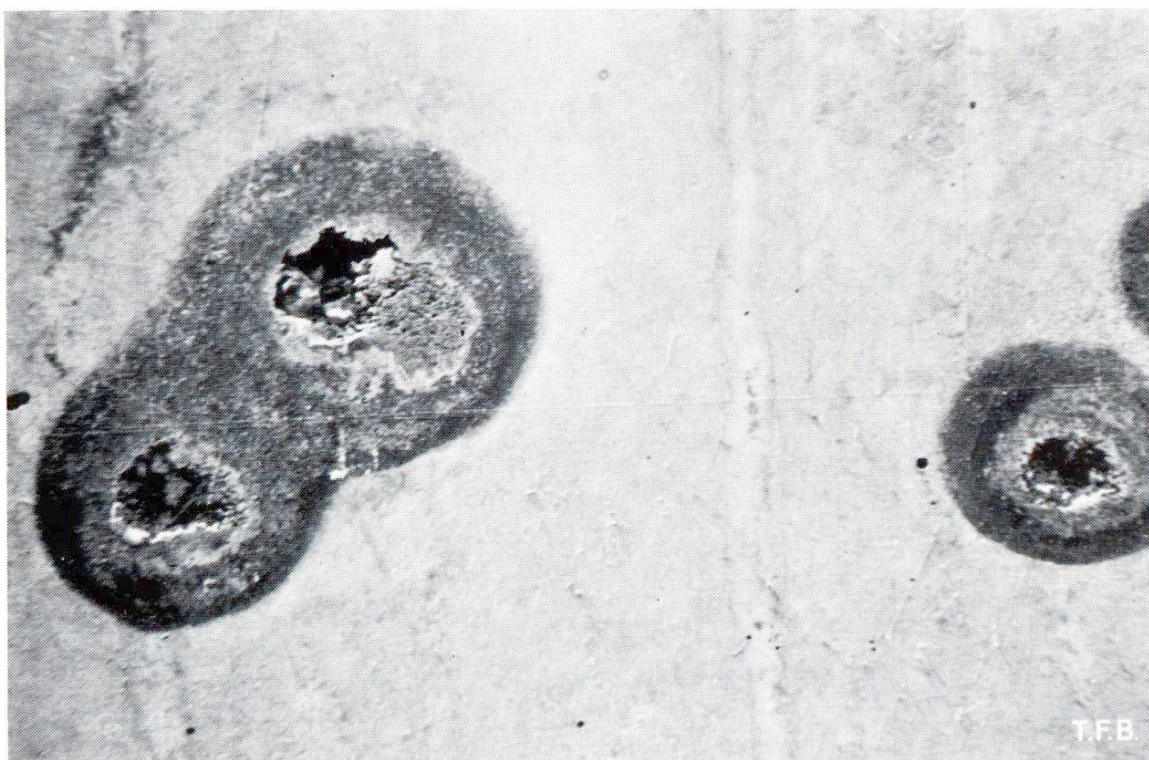
Abb. 3 Gleicher Vorgang wie Abb. 2, hier sehr eindrücklich gezeigt bei löcheriger Schalung.

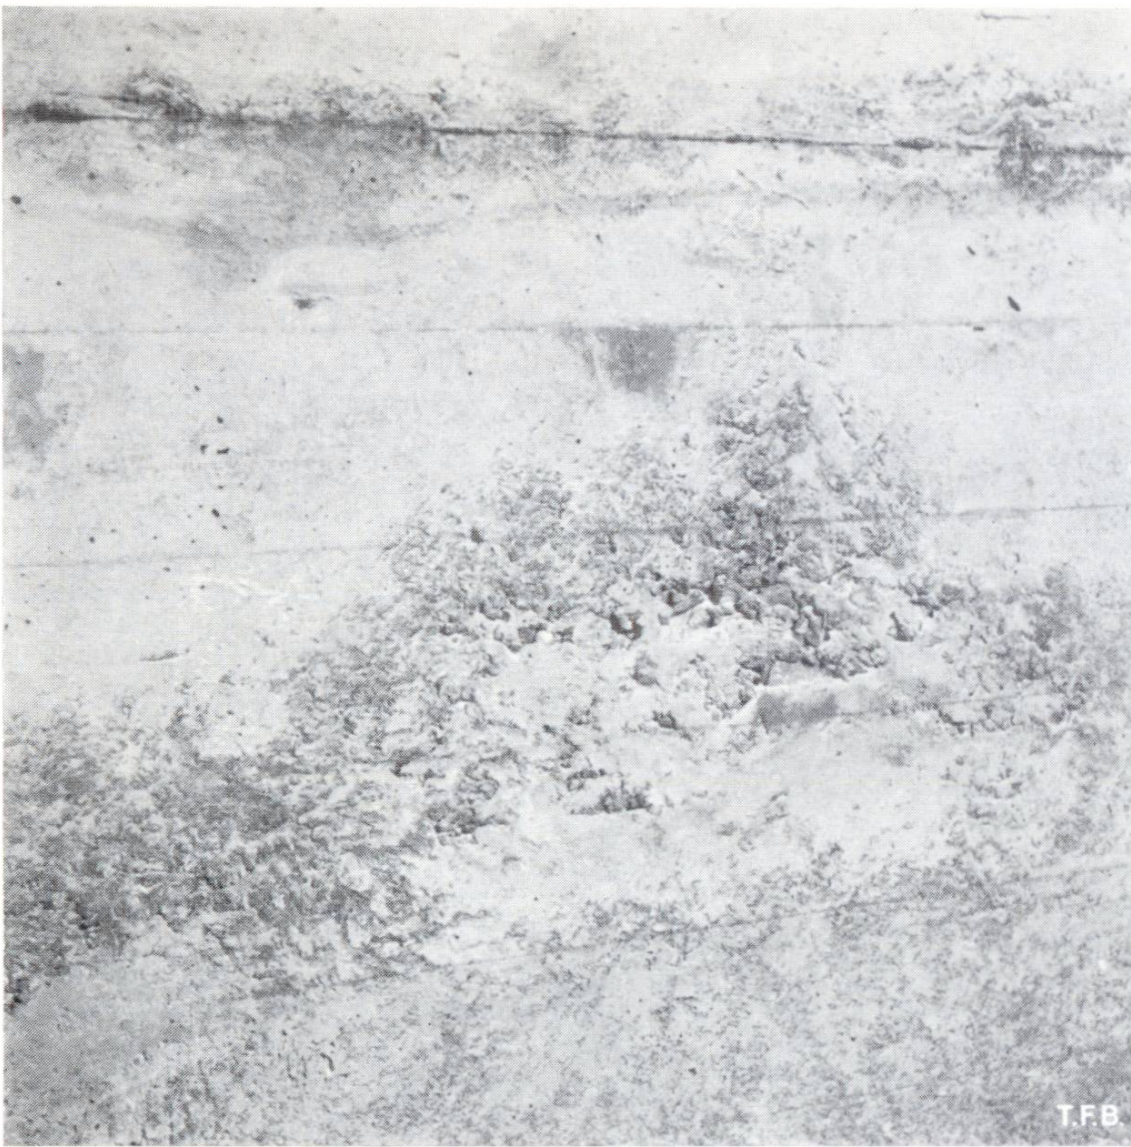
Abb. 4 Kiesnest, das unter der Rüttelverdichtung teilweise mit Betonmörtel zugefüllt wurde. Beim Fliessvorgang haben sich Korngerüstfilter mit Anreicherungen von Zementteilchen gebildet, ähnlich wie bei undichter Schalung Abb. 2 und 3.

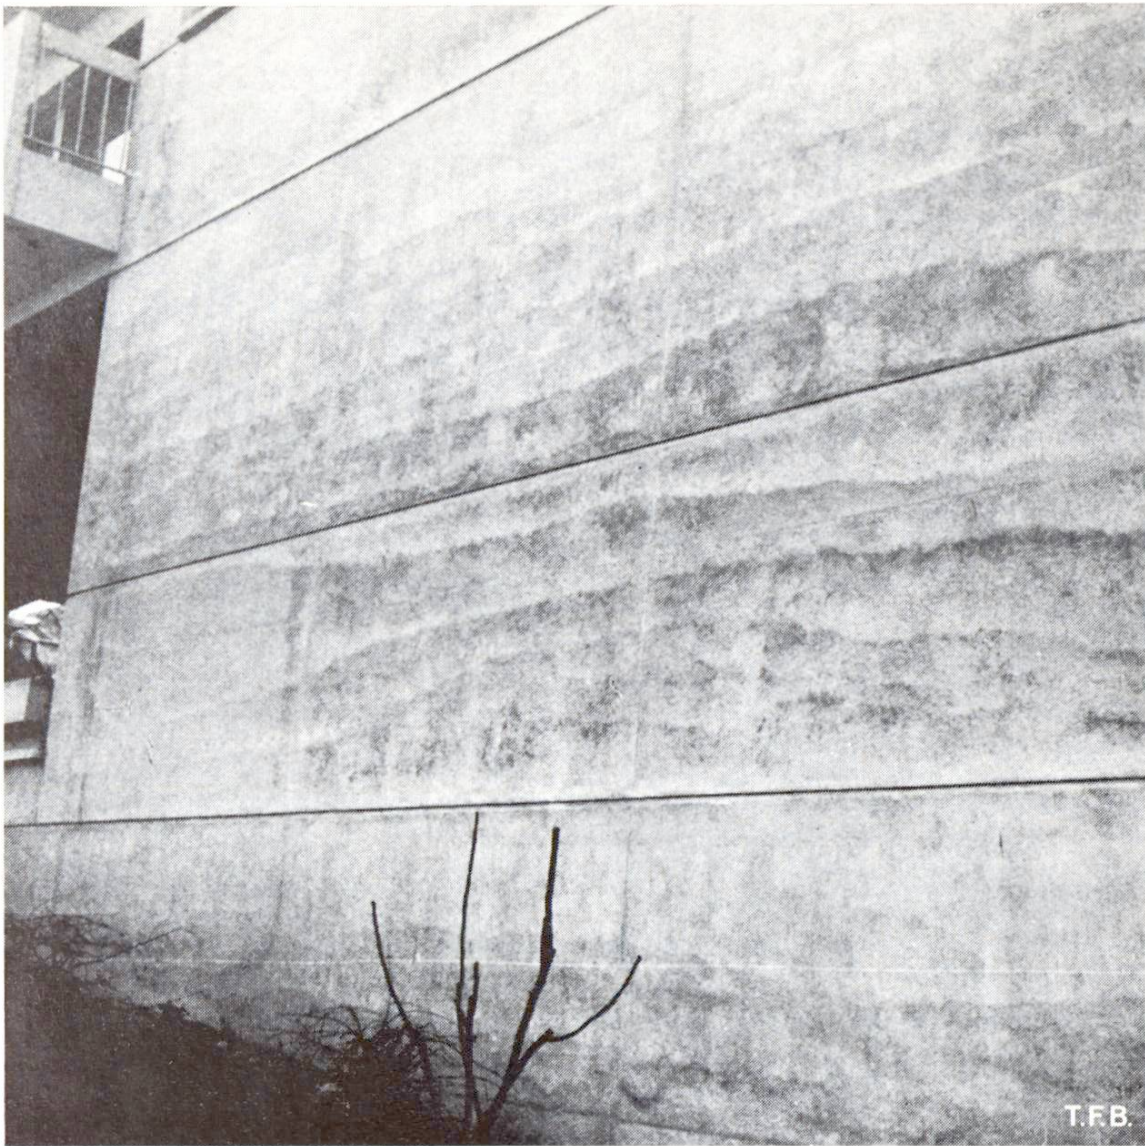
3. Dunkelfärbung entsteht auch bei erneuter Rüttelung von Beton, der in der ersten Erhärtungsphase steht und bei dem bereits 10–20% des Zementes hydratisiert sind. Die Gelsubstanz, welche in diesem Stadium den Raum zwischen den Zementkörnern zunehmend ausfüllt, wird durch erneute Vibration stark zusammengedrückt, was die Wasserzirkulation behindert. Die restlichen dunkeln Zementkörnern werden dadurch konserviert und die Gelsubstanz selber erhält ein glasiges, durchscheinendes Aussehen (Abb. 5).

Abb. 5 Beim Einbringen des Betons wurde die darunterliegende Schicht jeweils mitvibriert. Wenn ein Beton in einem Alter von vielleicht 1–3 Stunden erneut gerüttelt wird, so nimmt er eine dunklere Färbung an (vergleiche hierzu: R. Abt, Wolkenbildung im Sichtbeton, «beton» 19, 240 [1969]).
